# 国際宇宙ステーション(ISS)に提供する ISS構成要素及び搭載物の安全確認について

## 【審査対象(HISUI)※】

2019年10月31日  
国立研究開発法人  
宇宙航空研究開発機構

※ ISS搭載型ハイパースペクトルセンサ(HISUI:Hyperspectral Imager SUite)

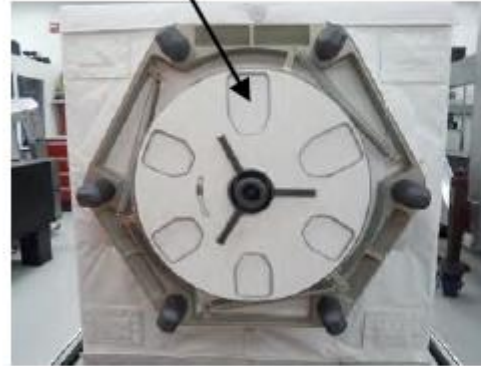
「きぼう」からの電力供給コネクタは船外活動中の宇宙飛行士が接触しないよう、カバーを閉じることができる。

「きぼう」からの電力供給  
コネクタのカバー

カバー閉状態

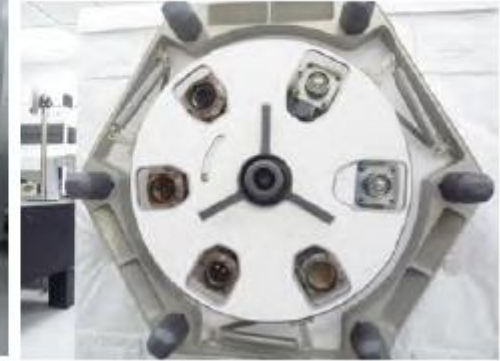
カバー開状態
