国際宇宙ステーション(ISS)に提供する ISS構成要素及び搭載物の安全確認について

【審査対象(HISUI)※】

2019年12月27日 A版
2019年10月31日 初版
国立研究開発法人
宇宙航空研究開発機構

※ ISS搭載型ハイパースペクトルセンサ(HISUI:Hyperspectral Imager SUlte)

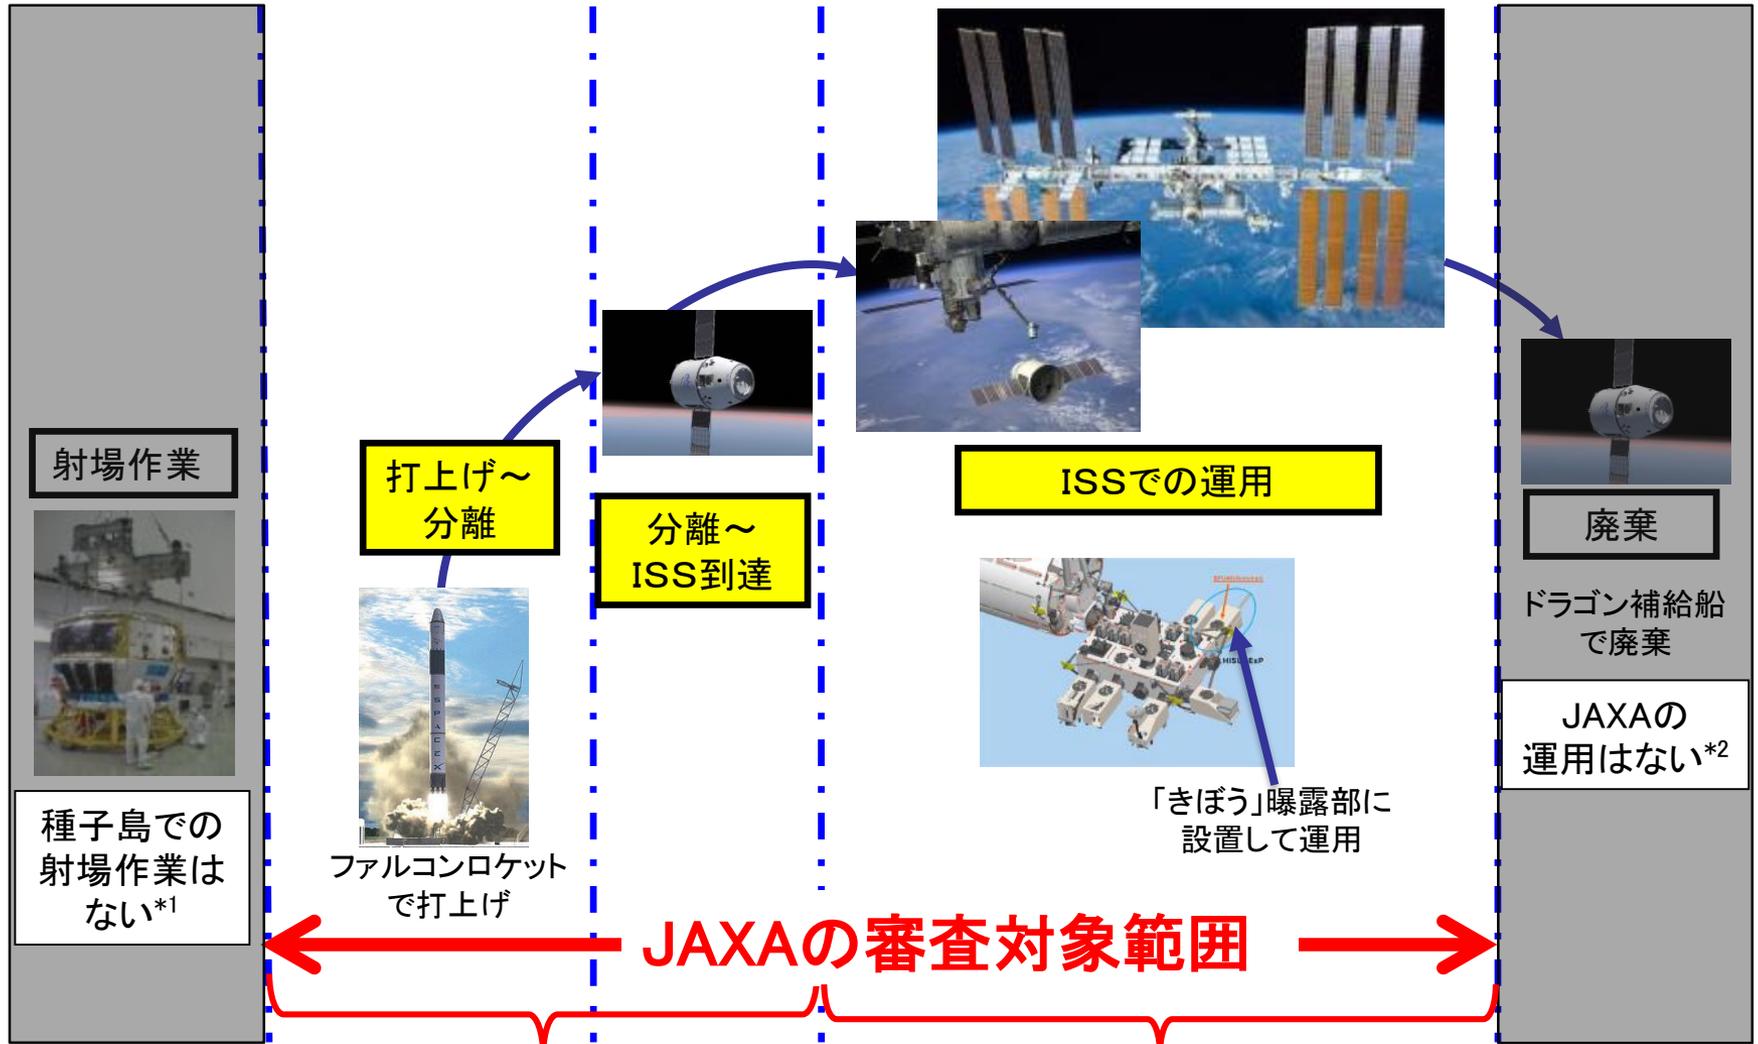
*1: ケネディ宇宙センターでの射場作業は米国が審査する

有人安全審査会はISSへのSafe on arrival (構造等が健全な状態でISSに到着させること)の観点から評価している。

有人安全審査会は、ISS及び搭乗員に対する安全について評価している。

*2: ドラゴン補給船での廃棄は米国が審査する

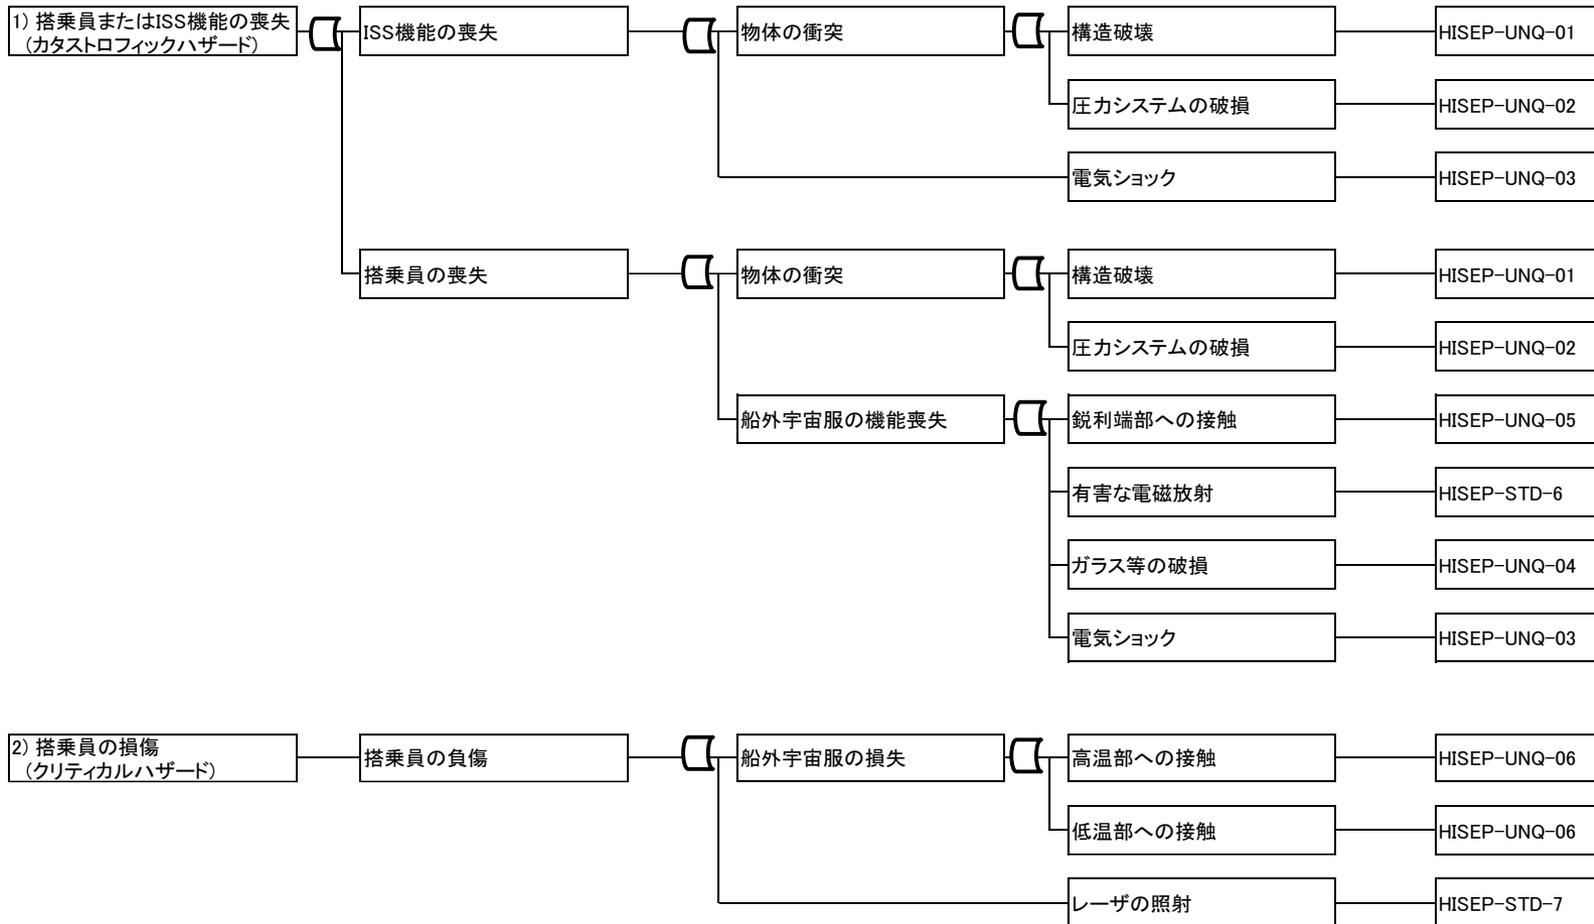
ハザードの識別は、FTA (Fault Tree Analysis、下図参照)を使用して、トップ事象が

1) 搭乗員またはISS機能の喪失(カタストロフィックハザード)、2) 搭乗員の負傷(クリティカルハザード)に至るハザードを識別した。

その結果、8件のハザードレポートを起草した。ハザードのリスク表については、添付3を参照。

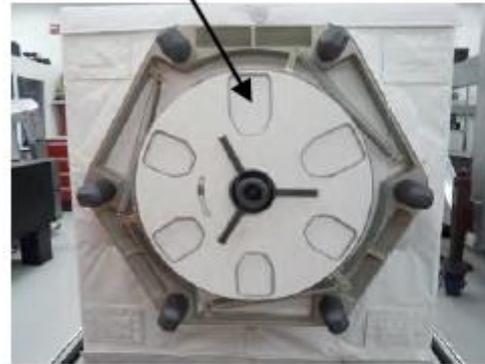
「きぼう」からの電力供給コネクタは船外活動中の宇宙飛行士が接触しないよう、カバーを閉じることができる。

「きぼう」からの電力供給
コネクタのカバー

カバー閉状態

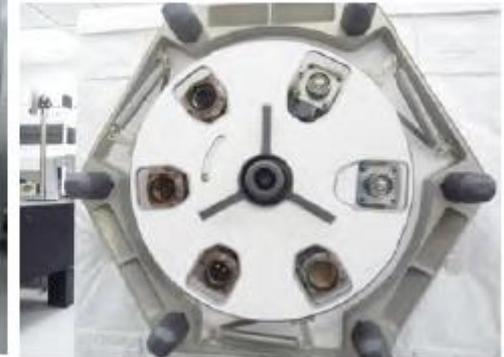
カバー開状態

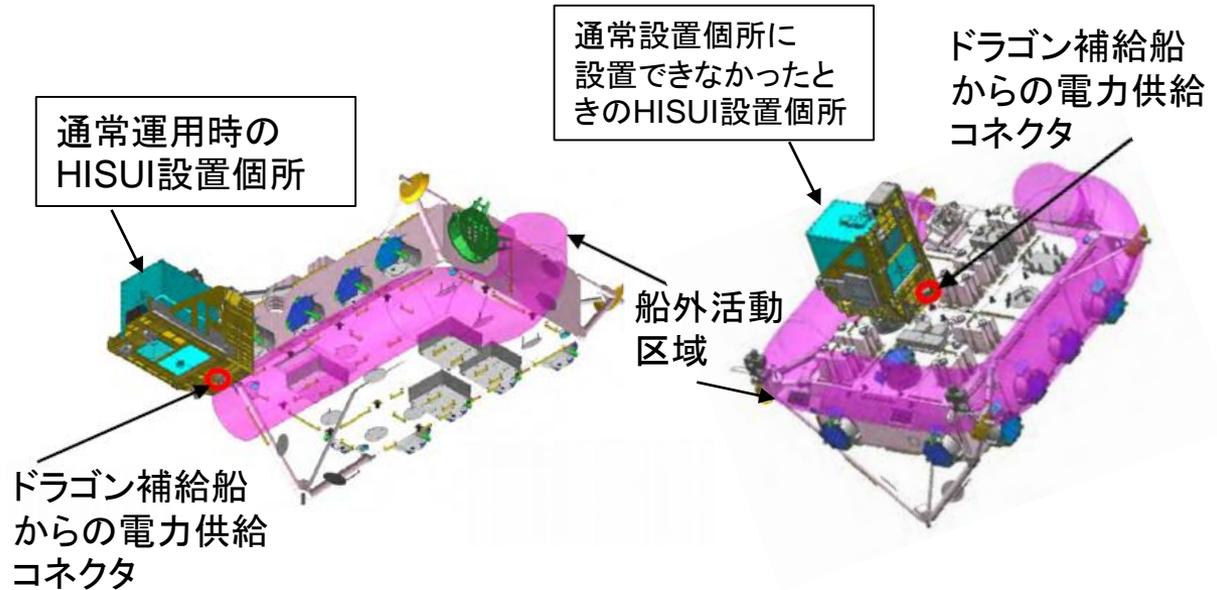
「きぼう」からの電力供給は通常時とサバイバル運用時で電力供給ラインが異なる。

通常運用時はドラゴン補給船用の電力供給コネクタに電流は流れない設計。

サバイバル運用時はドラゴン補給船の電流供給コネクタから電流が流れる可能性があるため、以下の対策によりハザード発生の可能性を下げている。

- ・ダイオードの組み込み
- ・上流電源の遮断
- ・接触禁止区域の設定

補足:そもそもHISUI近傍で船外活動する計画はなく、ハザードが起きる可能性は低い。 12

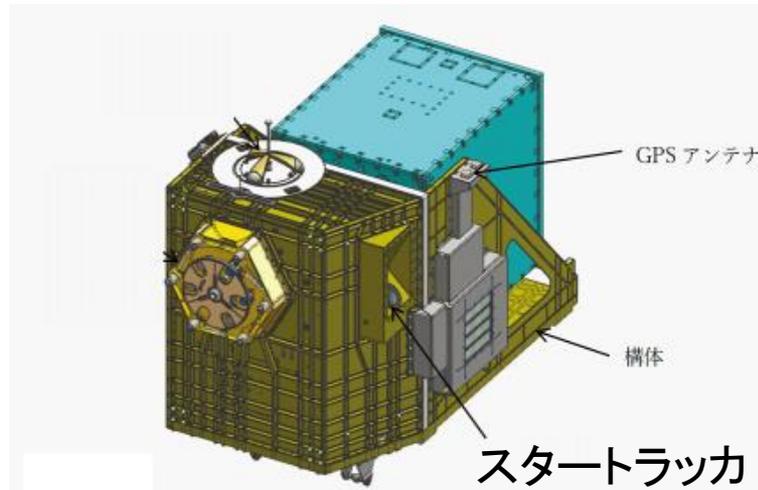
バツフル内のレンズを見ることはできるが、接触できない

ハザード原因	制御	検証結果
不適切な構造強度	軌道上荷重及び船外活動中の搭乗員による荷重等に対して正の安全余裕を有する構造設計を行う。	各構造部材が正の安全余裕を持つこと、通常の船外活動中の作業で受入可能な強度であることを強度解析、試験により確認している。
レンズの露出	<ul style="list-style-type: none"> a. スタートラッカのレンズが露出しないようバツフルを設ける b. ハイパーセンサの光学ガラスを船外活動中の搭乗員が接触できないよう構造体内部に配置する。 	<ul style="list-style-type: none"> a. 図面およびフライト品でスタートラッカのレンズが露出しないようバツフルが設けられていることを確認している。 b. 図面とフライト品でハイパーセンサの光学ガラスが構体内部に配置されていることを確認している。

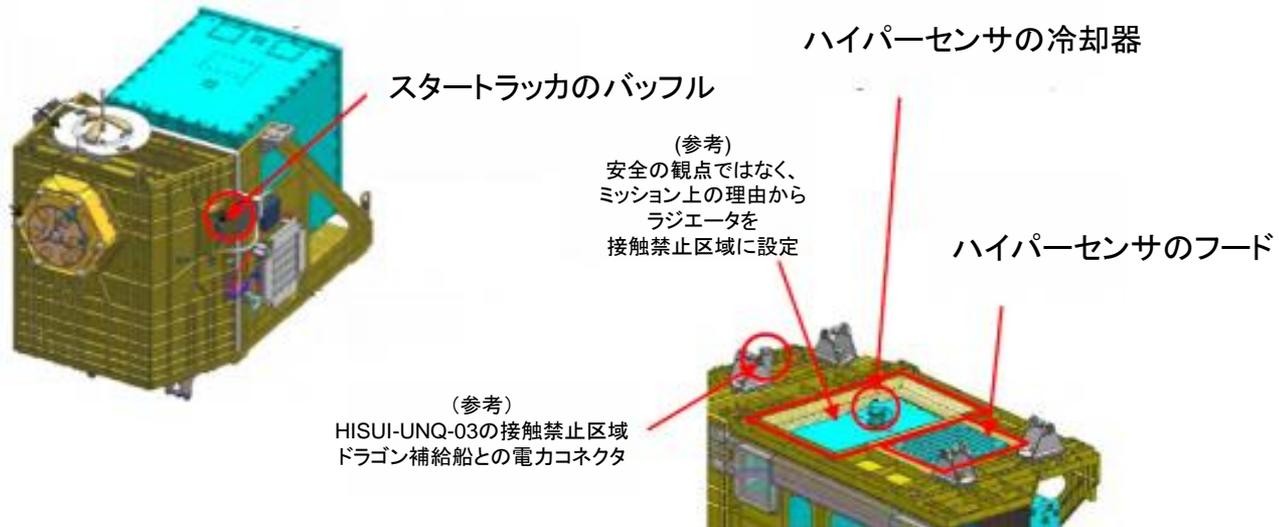
図: 接触禁止区域を設定した箇所

ハザード原因	制御	検証結果
不適切な設計	a. 安全要求に従い、鋭利端部のない設計にする。 b. 鋭利端部を取り切れない箇所については搭乗員が接近しないように接触禁止区域を設定する。	a. 図面でスタートラッカのバッフル内部とハイパーセンサの冷却器とフード以外に鋭利端部が無いことを確認している。 b. 機器の特性上、スタートラッカ内部は鋭利端部が残るため、できる限り面取りをした上で接触禁止区域を設定し、その運用手順が、運用制御合意文書 ^{注)} に反映されていることを確認している。
不適切な製造／組立	組立工程の管理を行う。	製造検査記録を確認し、スタートラッカのバッフル内部とハイパーセンサの冷却器とフード以外に鋭利端部が無いことを確認している。

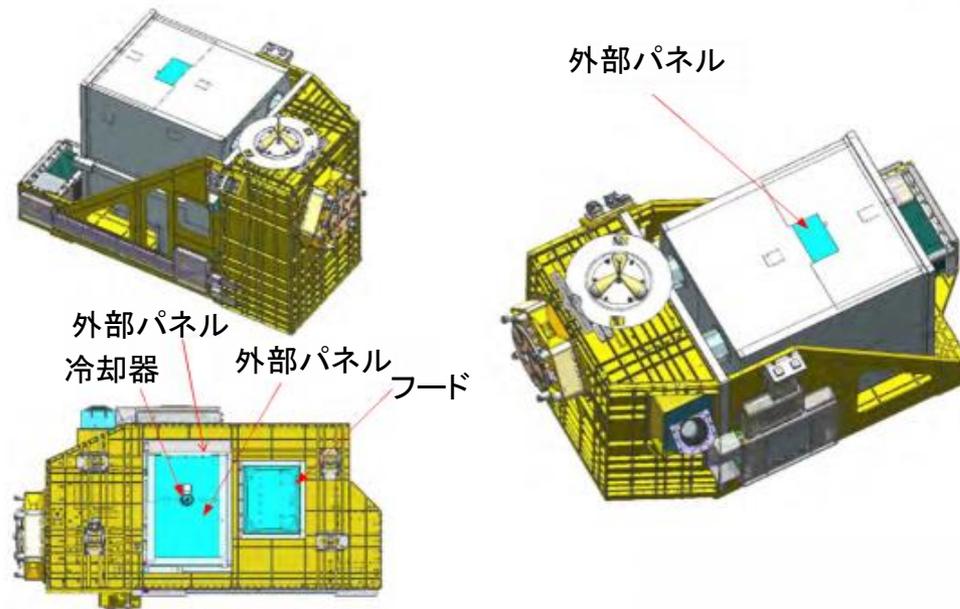
図: 熱解析で温度異常が最悪となる箇所

ハザード原因	制御	検証結果
不適切な熱設計	ヒータが故障したケースを想定し、船外活動中の搭乗員が接触する箇所での温度異常が発生しない設計とする。	温度異常が最悪となるケースのヒータ故障を想定した熱解析を実施し、安全要求を満足する温度範囲に入っていることを確認している。
不適切な製造／組立	組立工程の管理を行う。	製造検査記録に問題ないことを確認している。
