H3ロケットの開発状況について

令和2(2020)年9月17日
宇宙航空研究開発機構

理事 布野 泰広
H3プロジェクトチーム 岡田 匡史

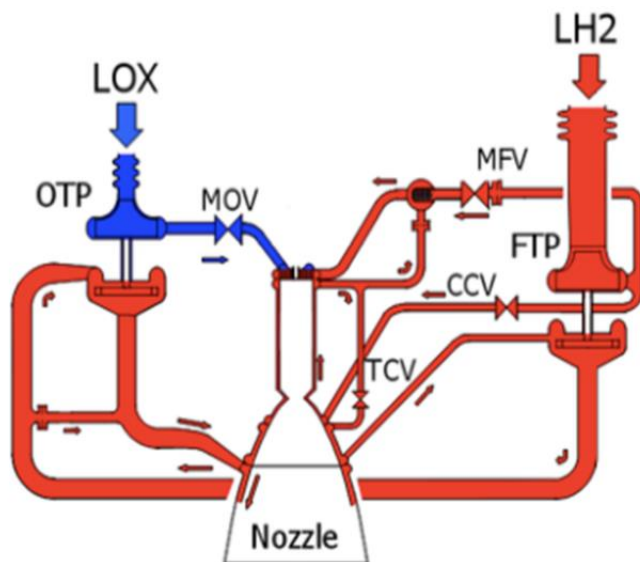
【参考】LE-9エンジンの概要

FTP: 液体水素ターボポンプ
MFV: 液体水素メインバルブ
CCV: 燃焼室冷却バルブ
TCV: 推力制御バルブ

OTP: 液体酸素ターボポンプ
MOV: 液体酸素メインバルブ

【主要諸元】

推力	約 1471kN (150tonf)
燃焼室圧力	約 10.0MPa
FTP回転数	約 41,000rpm
FTP流量	約 740L/s
OTP回転数	約 17,000rpm
OTP流量	約 270L/s

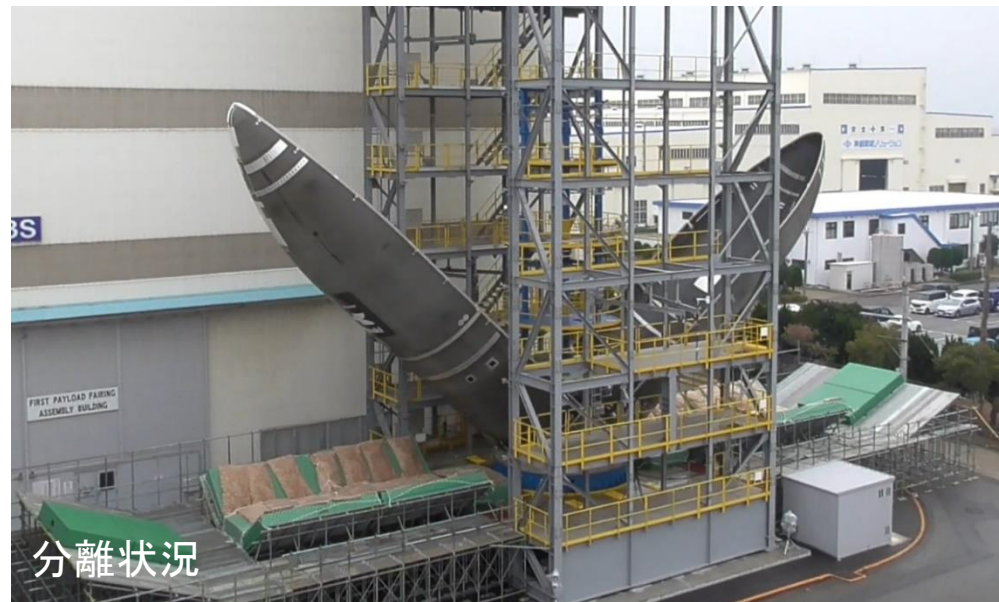
分離状況

② フェアリング分離放てき試験

- フェアリングの分離機構の作動確認、開頭機構の設計妥当性を確認。
- 分離時の挙動、荷重・衝撃加速度等のデータを取得し、衛星とインタフェースする環境条件や衛星包絡域の設定の妥当性を評価。

- 計画された試験目的を達成し、分離機構設計および衛星インタフェースの妥当性を確認。
- フェアリング強度試験等の結果も併せて、フェアリングの開発を完了。

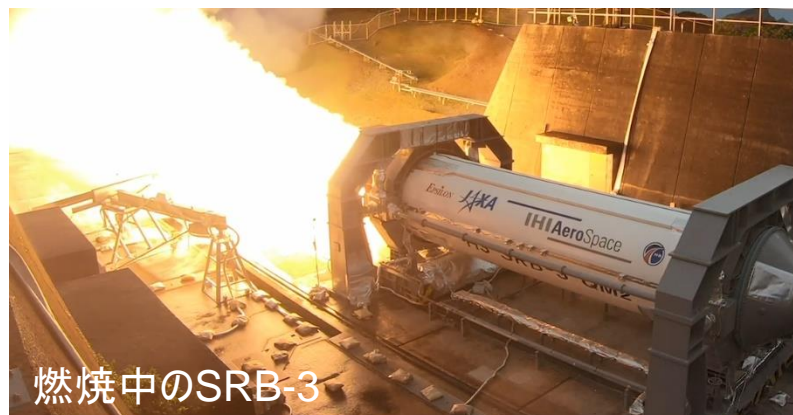
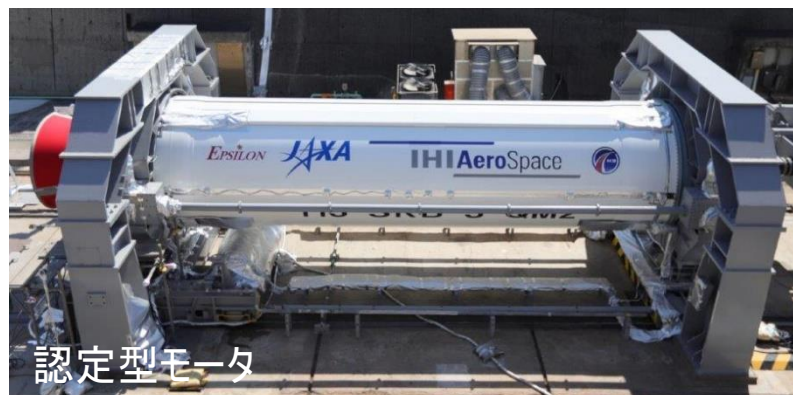
③ SRB-3 実機大地上燃焼試験の結果

- 実機大地上燃焼試験は、計3回計画（実機型モータ:1回、認定型モータ2回（うち1回はイプシロンSロケット第1段の開発を兼ねる）。いずれも種子島宇宙センターにて実施）。
- 「認定型モータ」はフライトモータと同一仕様であり、設計及び製造・検査工程の妥当性を検証。

- 3回の試験とも試験目的を達成した。2回の認定型モータでの再現性もよく、モータ開発を完了。

項目	予測値	結果
最大推力	2,145kN	2,173kN
最大燃焼圧力	10.9MPa	11.0MPa
全燃焼時間	108.6s	107.5s

- なお、認定試験モータ2回目では、イプシロンSロケット第1段に適用する推力方向制御機能の検証も実施。

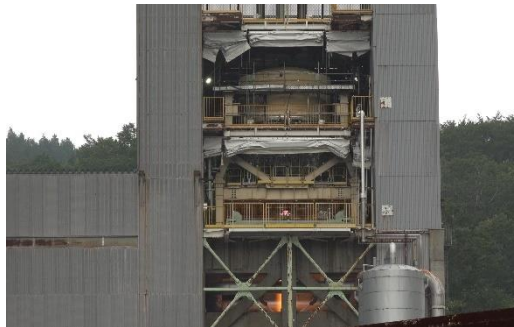
⑦ 第2段実機型タンクステージ燃焼試験(CFT)

- 実機の2段機体とLE-5B-3エンジンを組み合わせ、燃焼試験を行うことにより、推進系としての機能・性能を総合的に検証する。

- 計画どおり3回の試験を完了し、良好にデータを取得。
 - 1回目:563秒
 - 2回目:264秒
 - 3回目:660秒

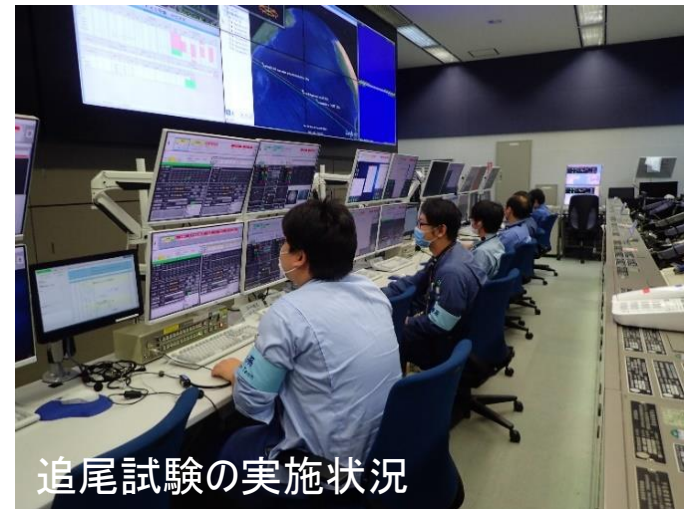
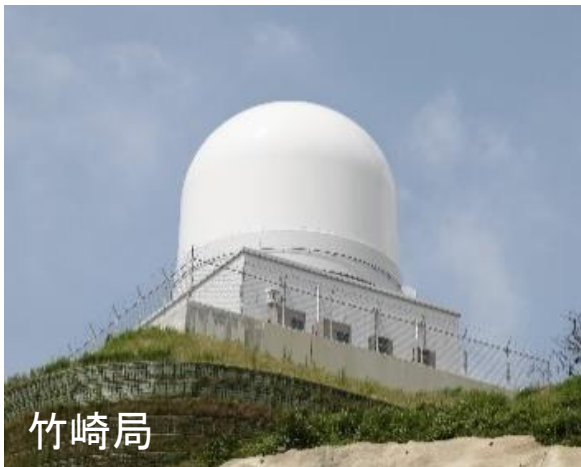
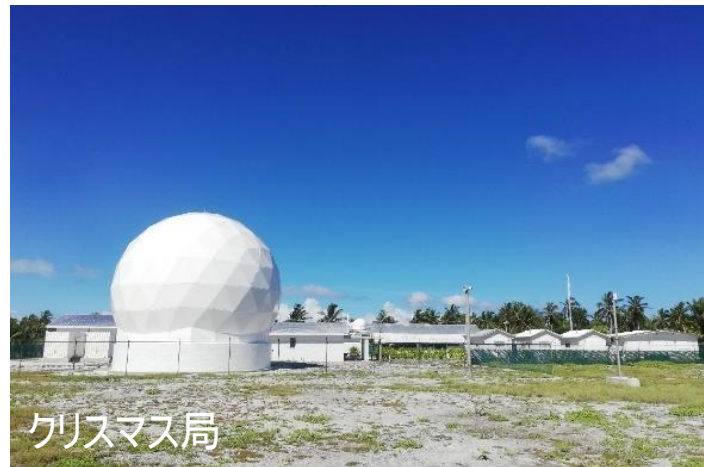
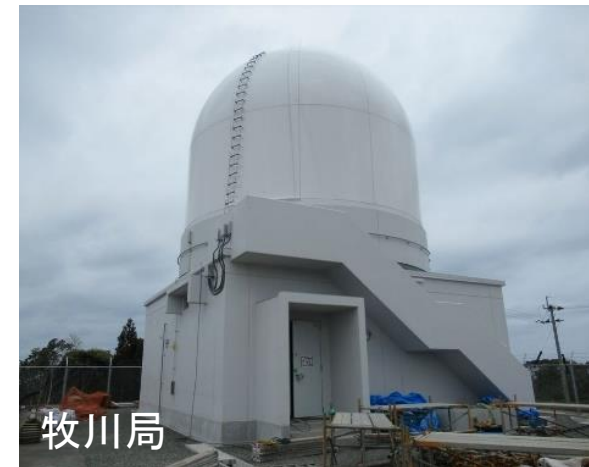
ロケット追尾局

- 各設備を組み合わせた機能試験を行うことで、設備間のインターフェースを含むシステムとしての機能・性能を確認。

- 各設備の製造・整備は、概ね完了（ロケット追尾局、飛行安全管制システム等）。
- 設備整備完了後に、H-IIA(41・42号機)、H-IIB(8・9号機)の打上げ機会を利用した追尾試験を実施済み。

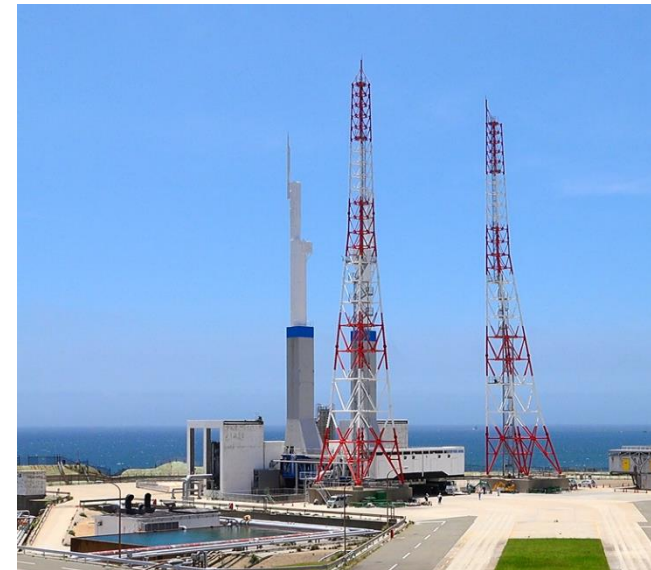
移動発射台(ML5)と第2射点(LP2)の結合状況

- 設備整備後に、各設備を組み合わせた機能試験を行うことで、設備間のインターフェースに問題がないこと、また、システムとしての機能を確認。

- 各設備の整備・改修は、概ね完了(H3用移動発射台(ML5)、移動発射台運搬台車、第2射点(LP2)、打上げ制御システム等)。
- システム試験を、種子島にて実施中(8月～)。

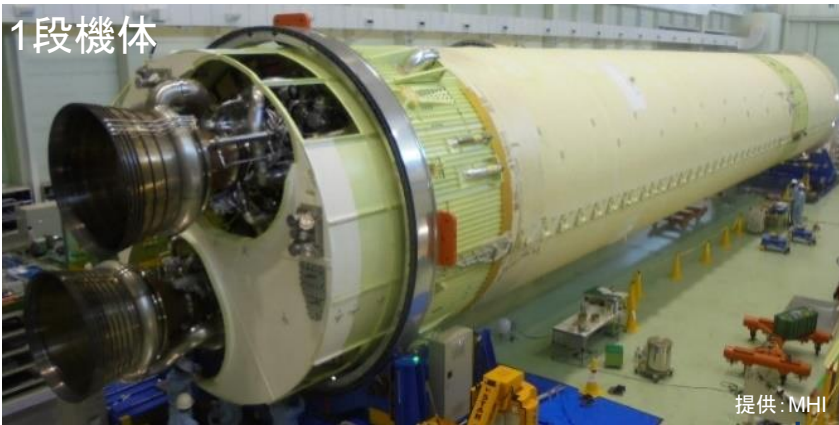
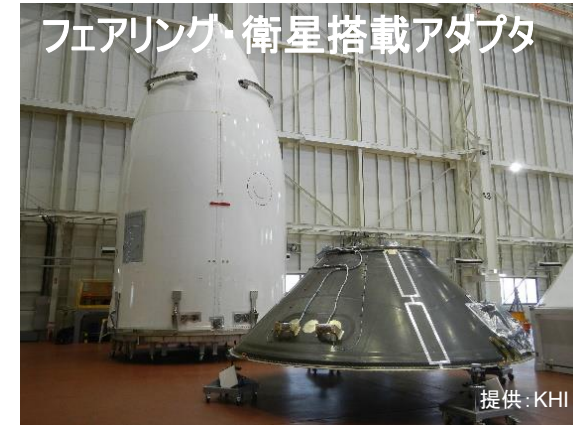
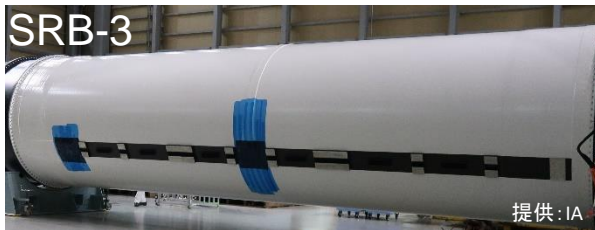
試験機1号機 製造状況

- 試験機1号機の製造は概ね完了し、1段・2段・構造部ともに組立完了。
- 組立後の艀装作業、機能試験をMHI飛島工場で実施中。
- 固体ロケットブースタ(SRB-3)は、種子島にて製造中。
