## 6. 十日町市立十日町小学校・ふれあいの丘支援学校・ 発達支援センターおひさま

### 小・特・発達支援センター・学童保育の複合化事例。交流スペースの整備

## 7. 熊本県立熊本かがやきの森支援学校(本校舎)

## 8. 熊本県立熊本支援学校

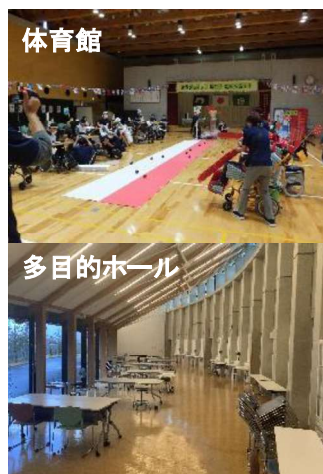
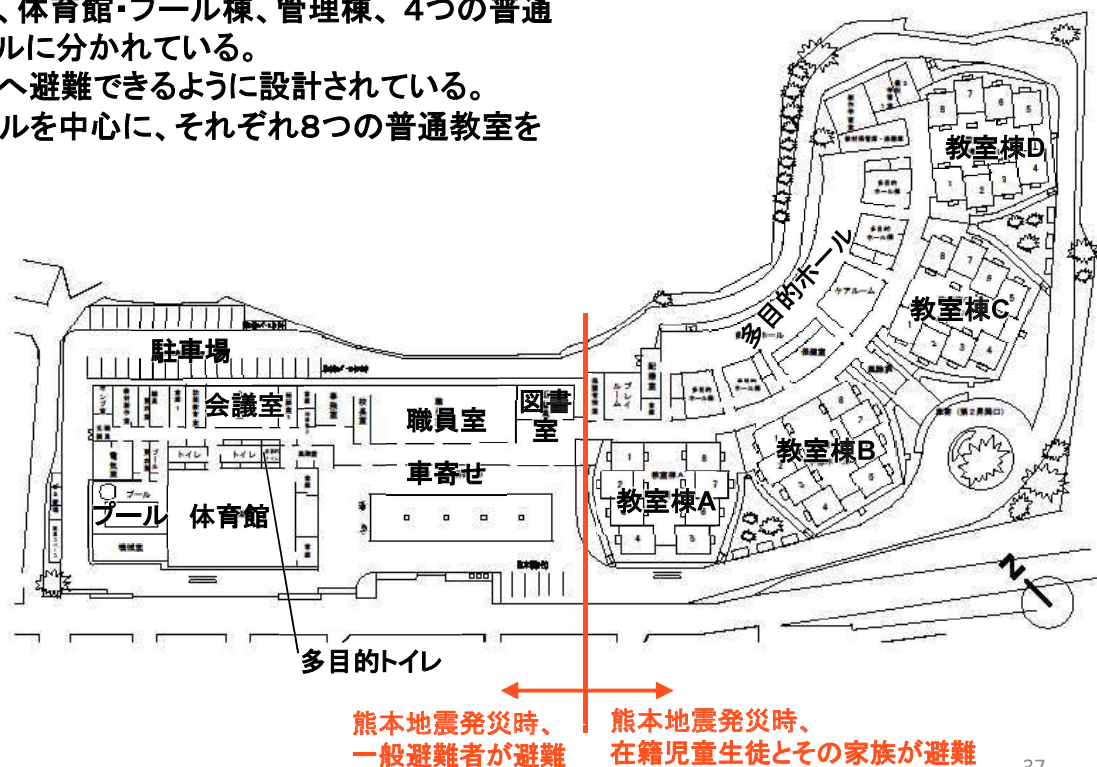
### 平面図

- 校舎は、平屋建てで、体育館・プール棟、管理棟、4つの普通教室棟、多目的ホールに分かれている。
- どの場所からも外部へ避難できるように設計されている。
- 教室棟は、学部ホールを中心に、それぞれ8つの普通教室を周囲に配している。

- 昇降口や廊下、プールなどの個別の施設も含め、校内をバリアフリー整備とした。
- 医療的ケアが必要な児童生徒のために看護師がケアをしやすいよう、4つある各教室棟では、学部ホールを中心にして、その周囲に教室を配置。各棟に看護師が一人待機して最短距離で医療的ケアをする。
- 肢体不自由の児童生徒が意欲をもって校内を移動できるよう、湾曲させることで視界が少しずつ変化する廊下を計画。

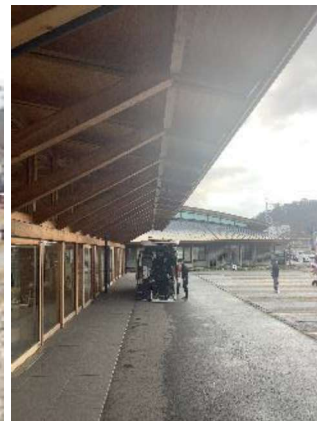
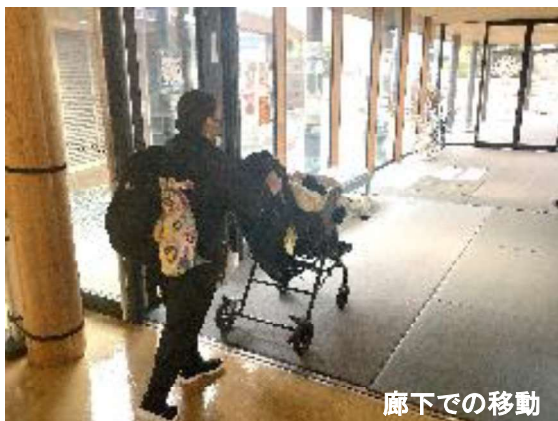
廊下での移動

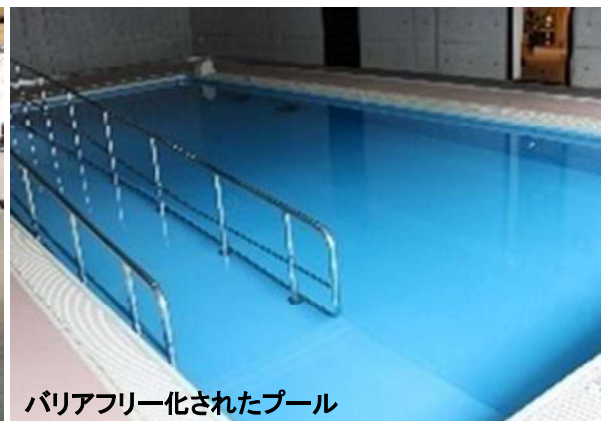
バリアフリー化されたプール

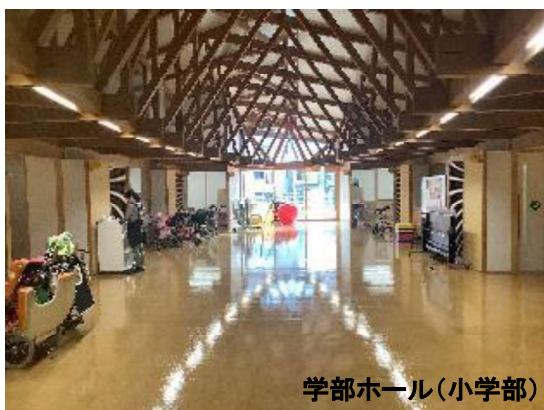
学部ホール(小学部)

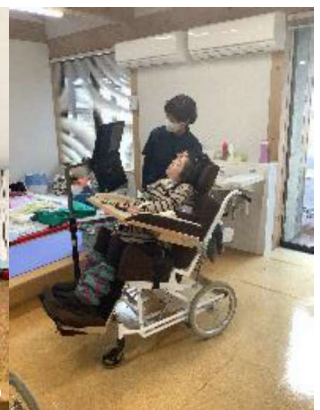
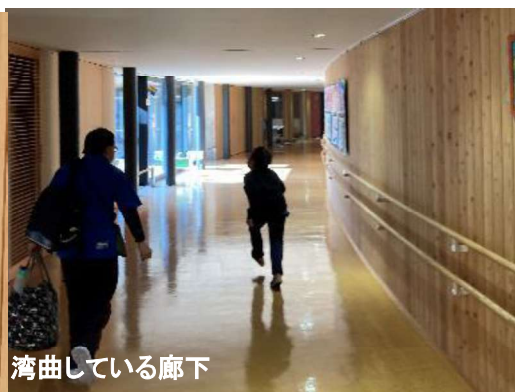
湾曲している廊下

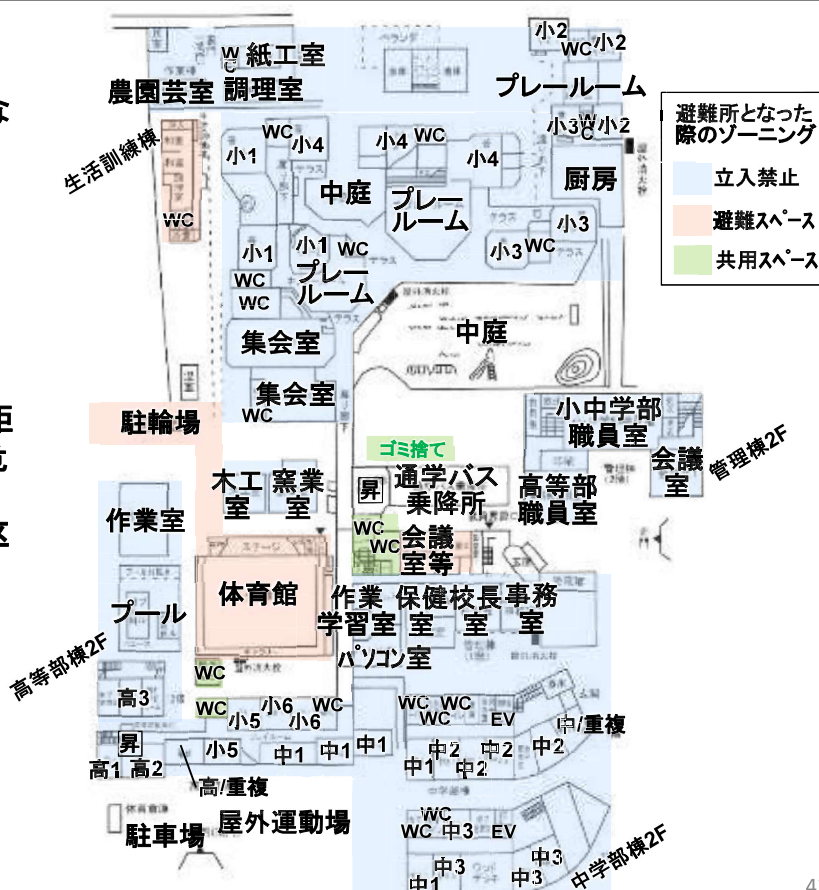
### 平面図

- 増築を重ねたため、配置上以下のような課題がある。
  - ・小学部の建物が複数に分かれ全体を把握しにくく職員室からの距離が遠い
  - ・平屋の建物が点在してデッドスペースが多い
  - ・学部・学年が混在している棟もあり、まとまりがない
- 昇降口と通学バス乗降所・駐車場との距離が近く、人と車両の混在も多いため、危険がある。
- 熊本市のハザードマップ上、浸水危険区域に立地している。

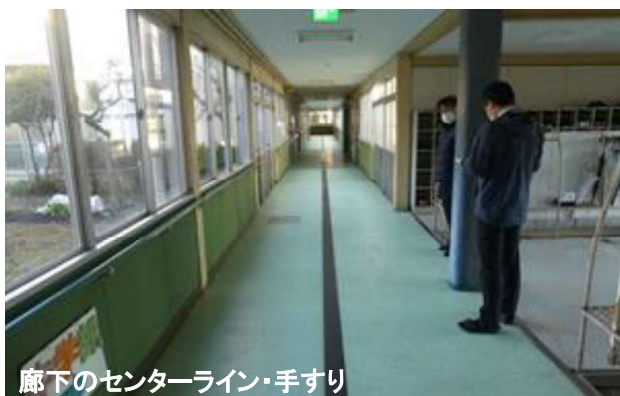
廊下のセンターライン・手すり

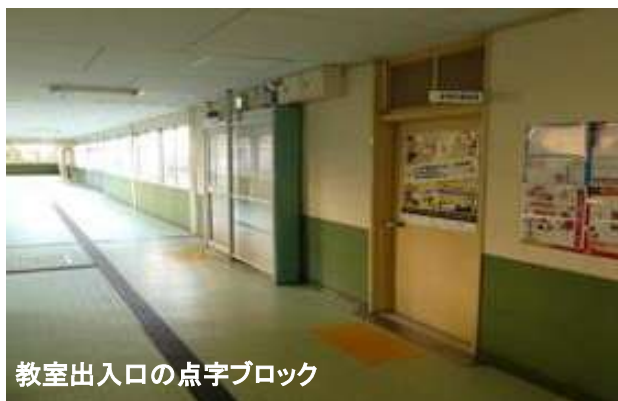
教室出入口の点字ブロック

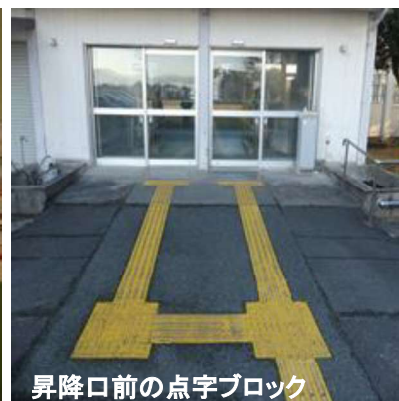
昇降口前の点字ブロック

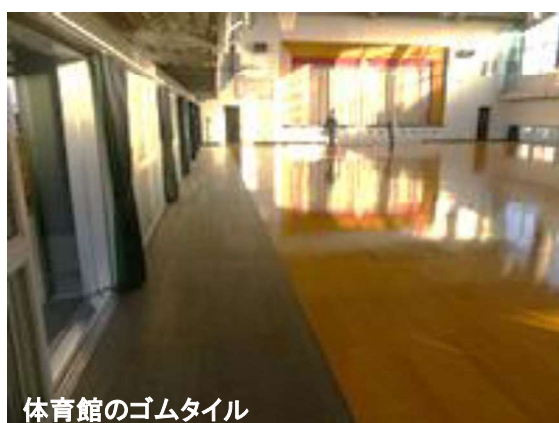
体育館のゴムタイル

- 段差の少ない床面等、バリアフリー化の徹底
- 誘導ブロックの整備を行うとともに、校舎の平面計画を「日」の字型とし、分かりやすいよう工夫。
- 体育館の壁面付近にはゴムタイルが敷設され、競技部分と観覧部分を区別しているほか、災害時には、ゴムタイル敷設箇所は通路として確保され避難者が寝泊まりしない計画とし、視覚障害者の空間把握の妨げとならないようにしている。
- 職業や専門教科について学習するための実習室・特別教室の充実
- 備蓄品倉庫や電力供給設備の整備

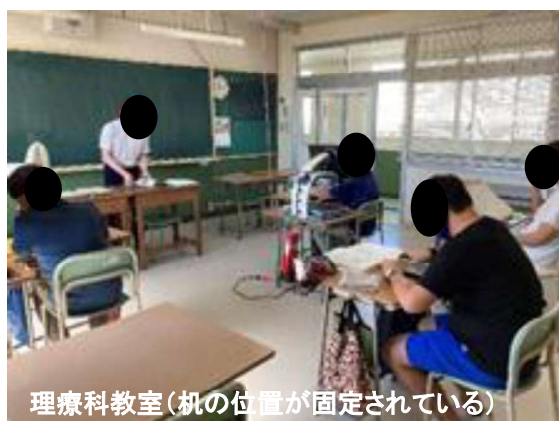
理療科教室(机の位置が固定されている)

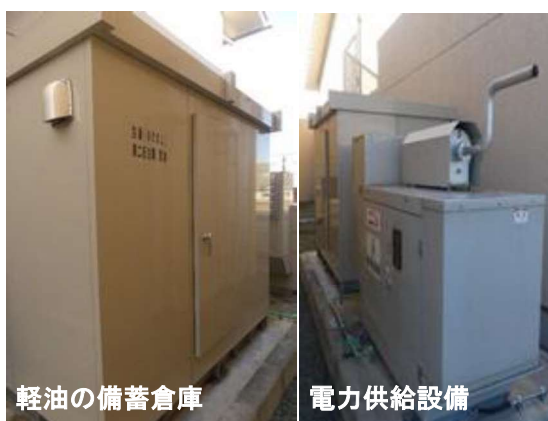
軽油の備蓄倉庫

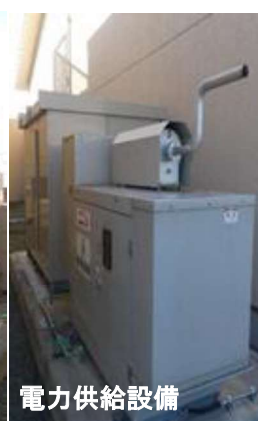
電力供給設備
