## 6. 十日町市立十日町小学校・ふれあいの丘支援学校・ 発達支援センターおひさま

### 小・特・発達支援センター・学童保育の複合化事例。交流スペースの整備

## 7. 熊本県立熊本かがやきの森支援学校(本校舎)

## 8. 熊本県立熊本支援学校

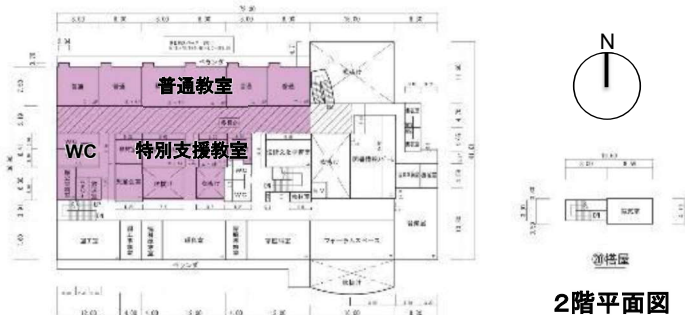
#### 平面図

- 十日町小学校・ふれあいの丘支援学校・発達支援センターが併設一体型となるにあたり、そのメリットを最大限生かすことが課題となった。施設整備時に配慮された点は下記の通り。
- ・両校の交流を効果的に実現するための、交流空間の確保と配置の工夫
  - ・教室と間仕切り可能なオープンスペースとして利用できる廊下の配置
  - ・両校をつなぐ東西直線100mの広い廊下の配置
  - ・両校の生徒が共同で利用する玄関及び「ふれあい広場」の配置

■ 十日町小学校 ■ ふれあいの丘支援学校 ■ 発達支援センター  
□ 共用スペース

- 小学校・特別支援学校の共用スペースとしてのふれあい広場や多目的ホールのほか、各学校にもオープンスペースを設けるなどして、共同学習の場を確保。
- 共同学習の場を設けるに伴い、防音機能を確保するなど、特別支援学校に通う児童の学習環境に配慮。
- PTAをはじめとする地域住民が行事等に参加しやすいよう、フォーラムスペース等を確保。ふれあい広場も交流の場として利用
- 多目的スペースや間仕切り等を整備することで柔軟な教育活動が展開。
- バリアフリー化を徹底するとともに、普通教室・特別教室・エレベーターの配置・プール等を含む総合的な施設計画。

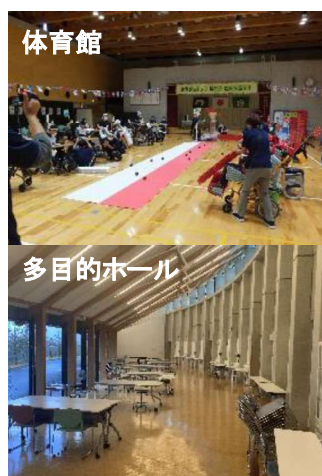
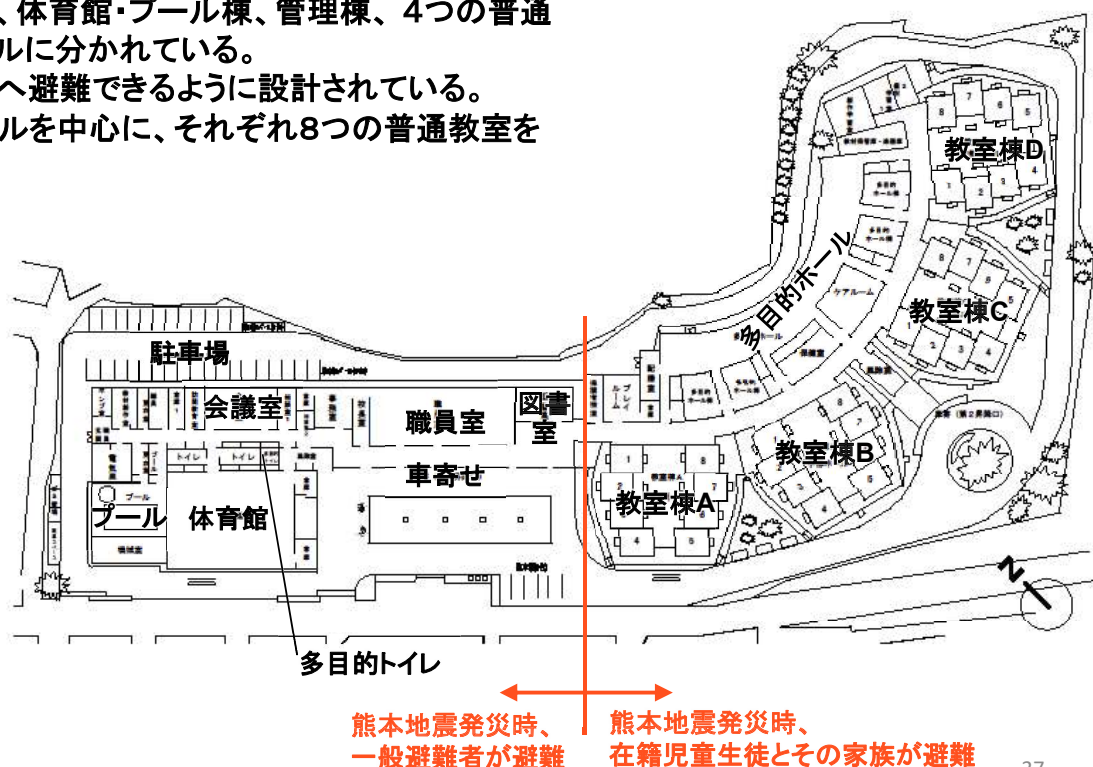
### 平面図

- 校舎は、平屋建てで、体育館・プール棟、管理棟、4つの普通教室棟、多目的ホールに分かれている。
- どの場所からも外部へ避難できるように設計されている。
- 教室棟は、学部ホールを中心に、それぞれ8つの普通教室を周囲に配している。

- 昇降口や廊下、プールなどの個別の施設も含め、校内をバリアフリー整備とした。
- 医療的ケアが必要な児童生徒のために看護師がケアをしやすいよう、4つある各教室棟では、学部ホールを中心にして、その周囲に教室を配置。各棟に看護師が一人待機して最短距離で医療的ケアをする。
- 肢体不自由の児童生徒が意欲をもって校内を移動できるよう、湾曲させることで視界が少しずつ変化する廊下を計画。

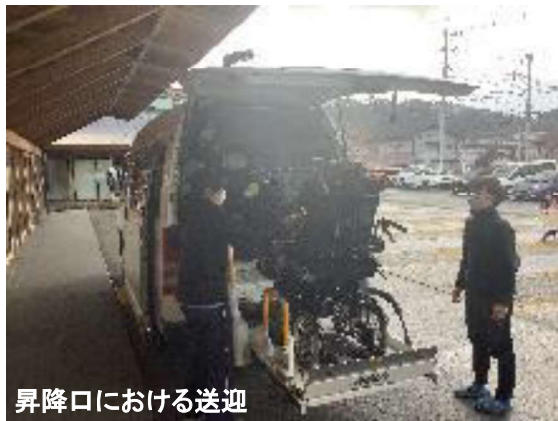
昇降口における送迎

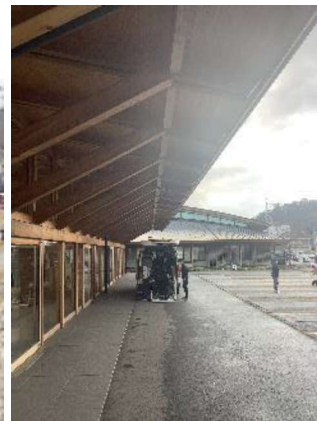
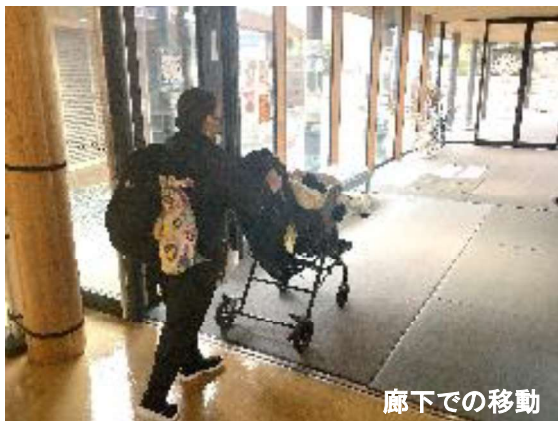
廊下での移動

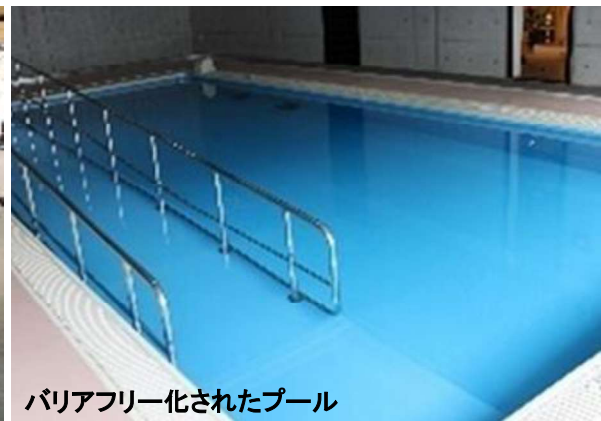
バリアフリー化されたプール

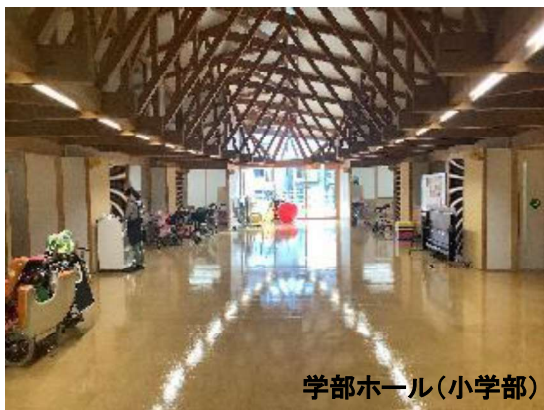
学部ホール(小学部)

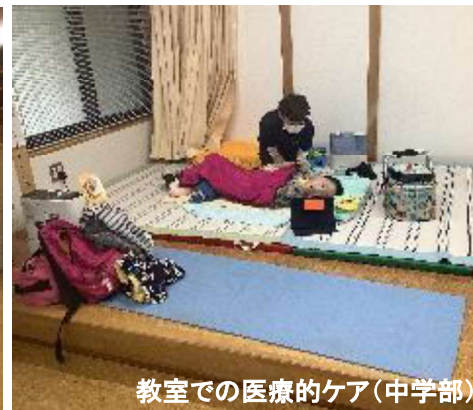
教室での医療的ケア(中学部)

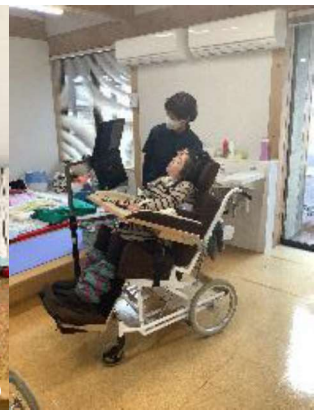
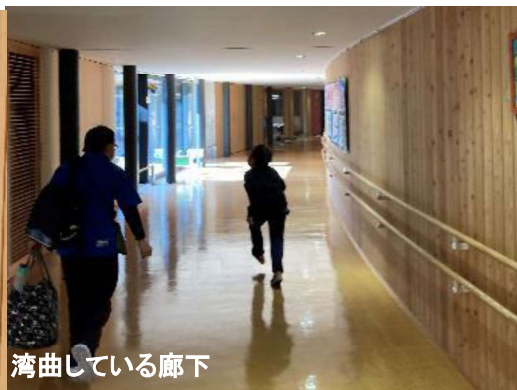
湾曲している廊下

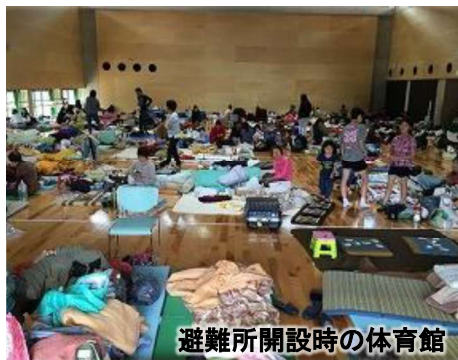
避難所開設時の体育館

- 建築構造的に地震に強かったこと、太陽光発電設備・非常用電源装置、雨水タンク、バリアフリーの施設環境が避難場運営に役立った。
- 熊本地震発災時、管理棟側と普通教室棟側で、一般避難者と在学児童生徒とその家族のすみわけがなされ、このことは学校再開時にも役立った。

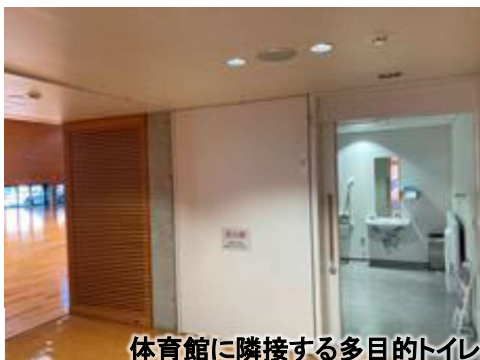
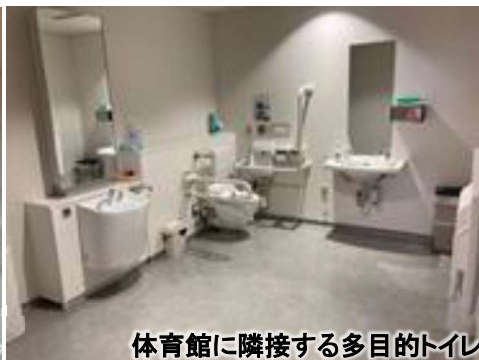
体育館に隣接する多目的トイレ

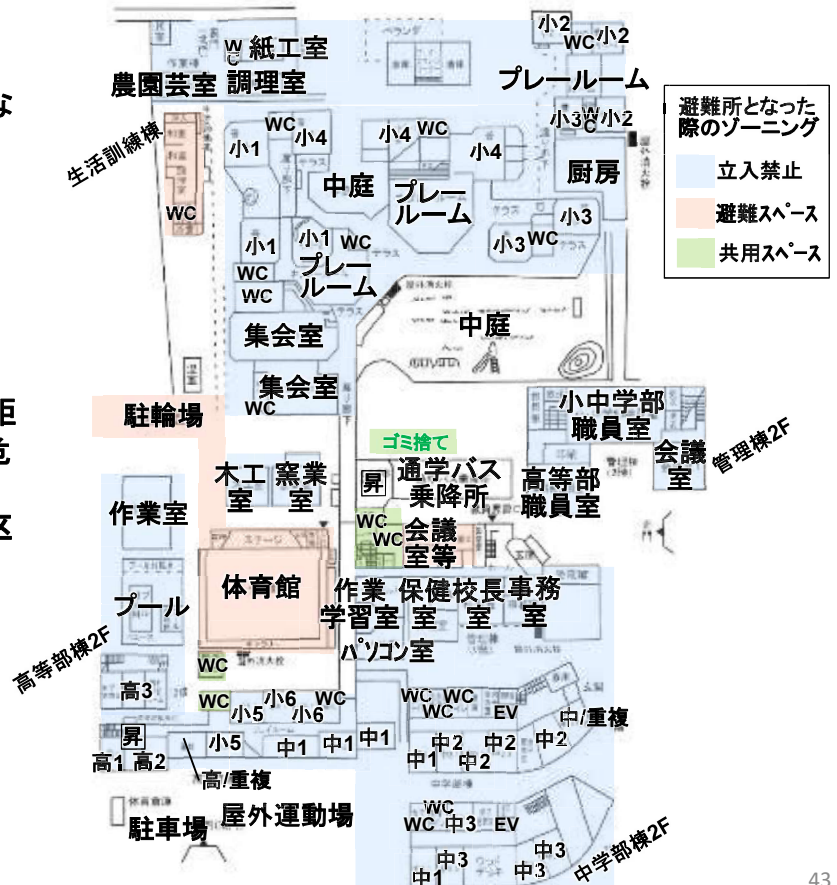
### 平面図

- 増築を重ねたため、配置上以下のような課題がある。
  - ・小学部の建物が複数に分かれ全体を把握しにくく職員室からの距離が遠い
  - ・平屋の建物が点在してデッドスペースが多い
  - ・学部・学年が混在している棟もあり、まとまりがない
- 昇降口と通学バス乗降所・駐車場との距離が近く、人と車両の混在も多いため、危険がある。
- 熊本市のハザードマップ上、浸水危険区域に立地している。

- 中庭は児童が安全に遊べる場として有効。
- プレールームなどの児童の活動スペースを1階フロアに集中して配置している。
- 窯業室、製菓室等、知的障害の特別支援学校特有の専門の教室を設置している。
- 生活訓練棟を設置し、調理などをはじめ、生活全般を実践的に学べる施設整備としている。
- 児童生徒数の増加に応じた教室数の拡充を、数年から十数年おきに実施。

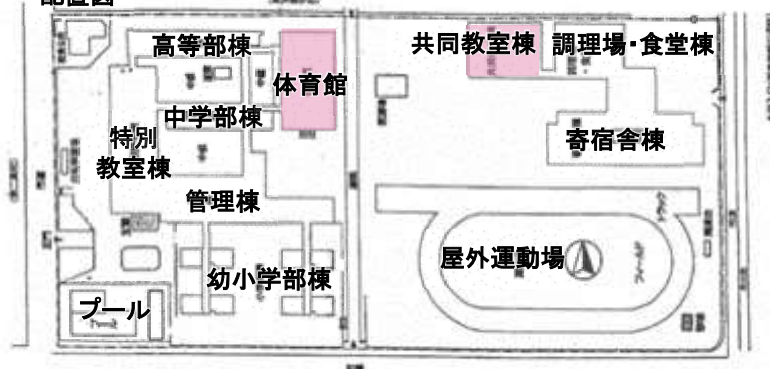
配置図

- 循環した動線で視覚障害のある児童生徒にとってわかりやすくなるよう、平面は、主要な廊下が「日」の字型になるように計画している。
- 災害時の避難所として、体育館と、予備として共同教室棟を検討しており、在籍児童生徒と一般避難者を区別せずに避難させる計画。
- 正門付近では、白杖を検知して歩行者を誘導する音声信号装置が採用されたり、最寄りの電停を含む盲学校から約2km四方に亘って誘導ブロックを敷設されている等、通学路を含め整備されている。

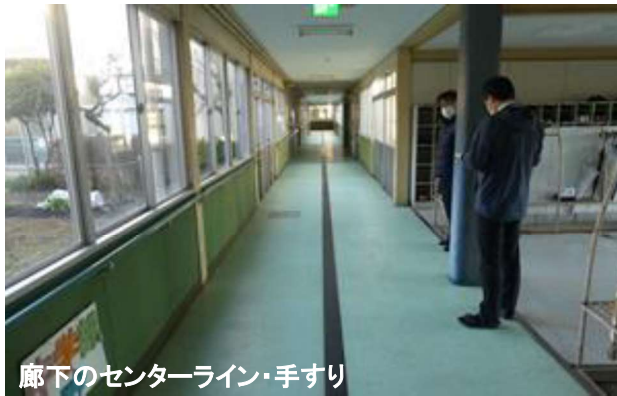
廊下のセンターライン・手すり

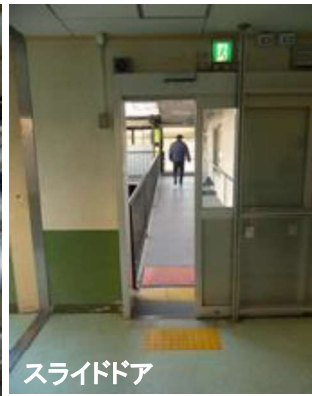
スライドドア

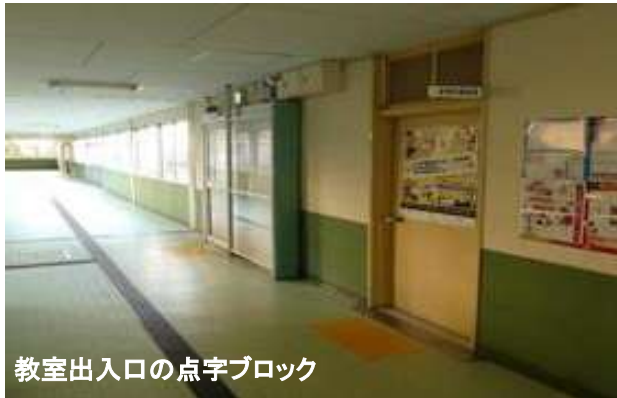
教室出入口の点字ブロック

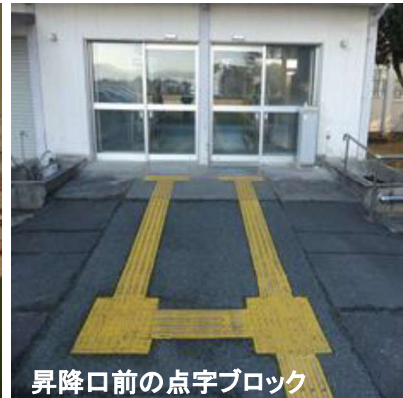
昇降口前の点字ブロック

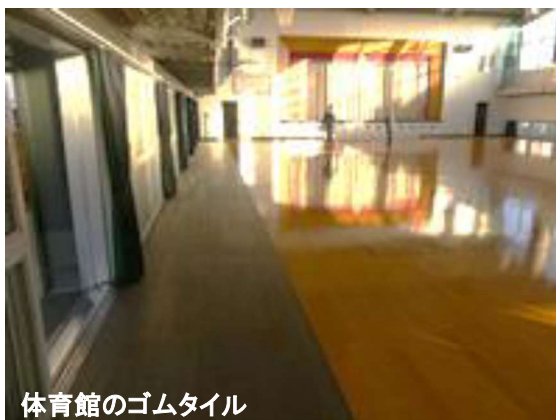
体育館のゴムタイル

- 段差の少ない床面等、バリアフリー化の徹底
- 誘導ブロックの整備を行うとともに、校舎の平面計画を「日」の字型とし、分かりやすいよう工夫。
- 体育館の壁面付近にはゴムタイルが敷設され、競技部分と観覧部分を区別しているほか、災害時には、ゴムタイル敷設箇所は通路として確保され避難者が寝泊まりしない計画とし、視覚障害者の空間把握の妨げとならないようにしている。
- 職業や専門教科について学習するための実習室・特別教室の充実
- 備蓄品倉庫や電力供給設備の整備

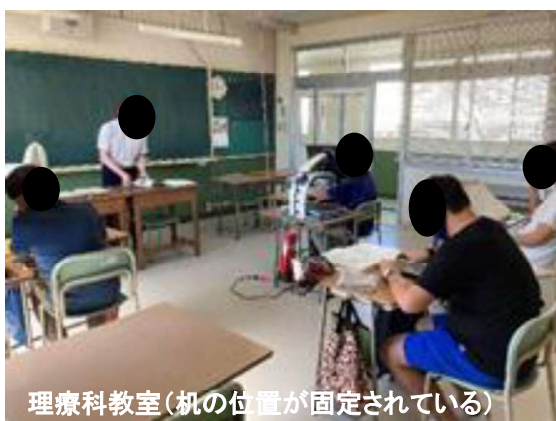
理療科教室(机の位置が固定されている)

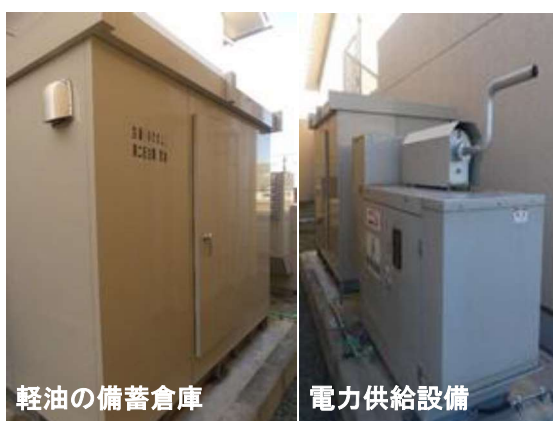
軽油の備蓄倉庫

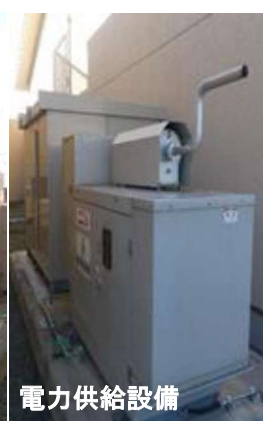
電力供給設備
