地域・人・自然が共生する 里山の災害に強い学校

鳴瀬桜華小学校（宮城県東松島市）

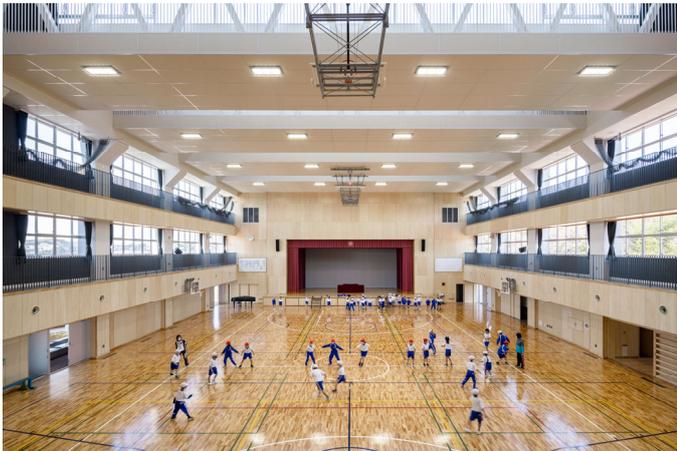
自然採光により明るい体育館

鳴瀬桜華小学校の新校舎は、東日本大震災でも津波が到達しなかった高台にあり、災害発生時には地域の避難所となる。災害時の避難所としての機能を確保するため、体育館はハイサイドライトによる自然採光で明るい大空間を実現するとともに屋根には太陽光発電パネルを設置し、発災時の電源にできるよう蓄電池などの設備も備えたほか、備蓄倉庫の設置、物資搬入用の車両ルートの確保、雨水・プール水のトイレ等への利用、受水槽による飲料水の確保、プロパンガスの利用など、災害時を想定した計画とされている。

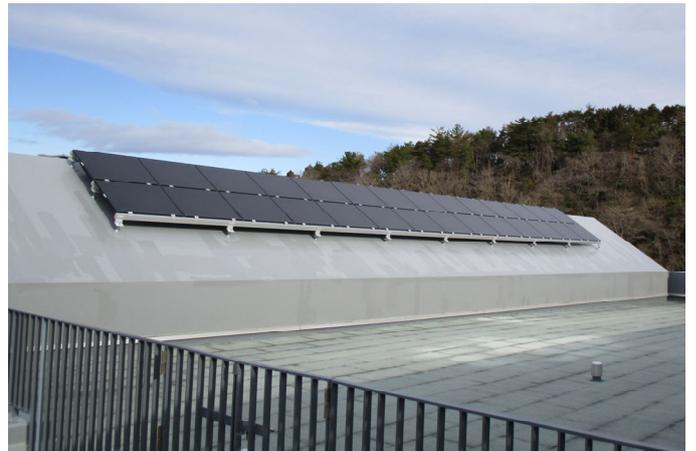
体育館の屋根に設置された太陽光発電パネル
(発災時には電源として活用できる)

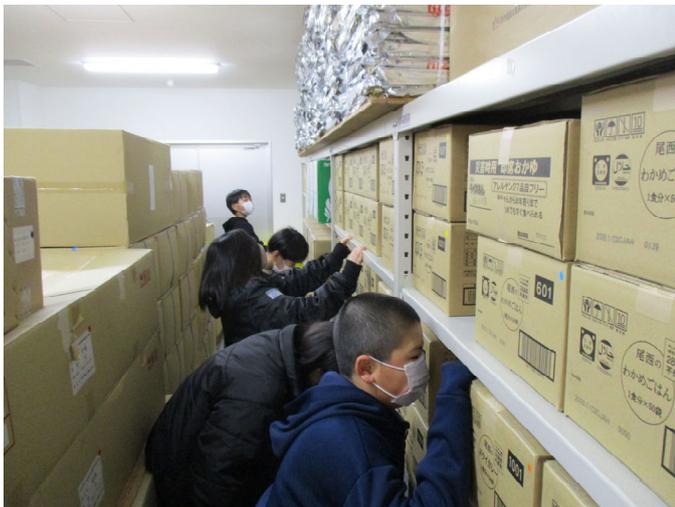
備蓄倉庫

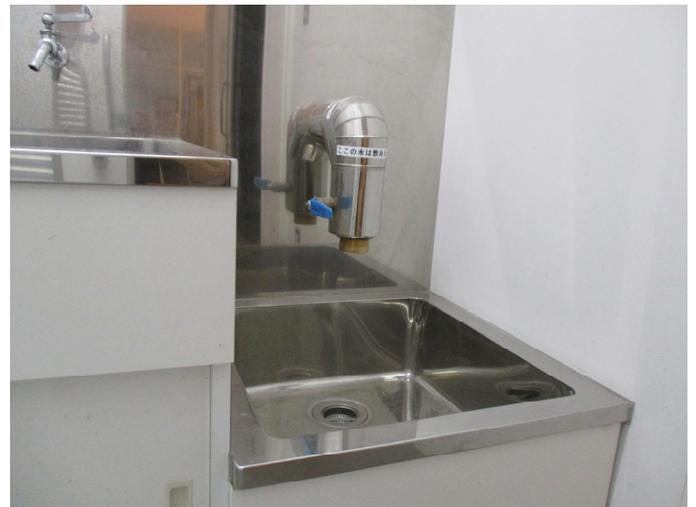
プール水の給水口
(断水時にはトイレの排水に活用できる)

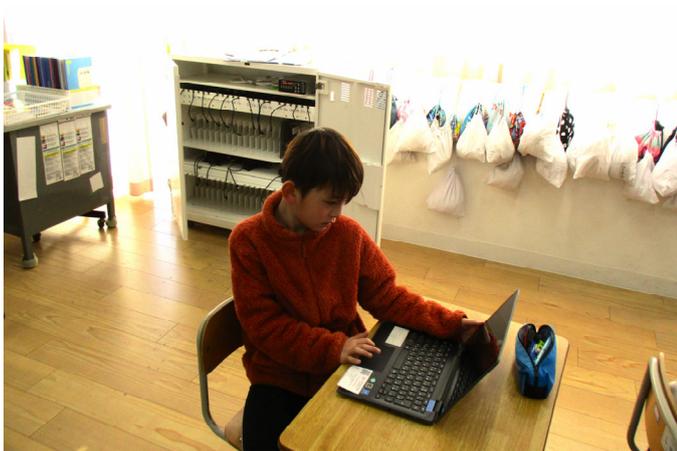
普通教室には端末の充電保管庫

個別最適な学びと協働的な学びを一体的に充実するためには、学校教育の基盤的なツールとして、ICTは必要不可欠なものである。鳴瀬桜華小学校では、普通教室には、電子黒板、無線LANを整備し、タブレット学習などに対応できるように電源や配線スペース、端末数分の充電保管庫も確保している。各学年の発達段階に応じて、ICTを活用した調べる、まとめる、発表するなどの学習活動を効果的・効率的に実施している。

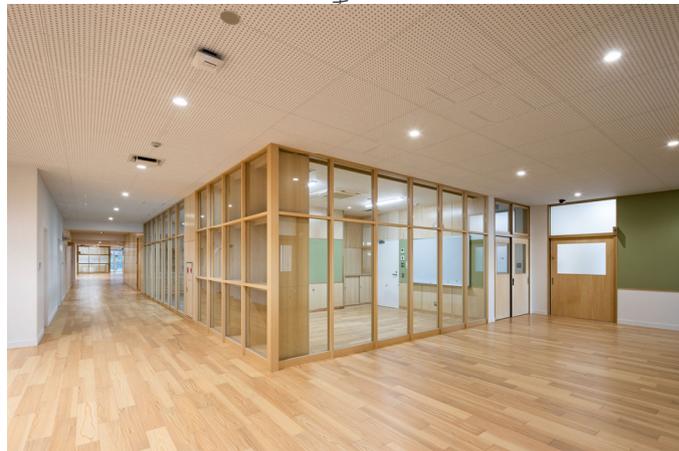
十分な広さの多目的スペース

また、普通教室・特別教室に子どもたちが集中して学習できる機能的な空間を確保しつつ、廊下や多目的スペースの周辺には、展示棚やスクリーン、掲示板、ベンチ、ホワイトボード、少人数学習スペース等を設けており、多様な学びのスタイルへも対応できるように計画している。
