事 務 連 絡

令和 7 年 2 月 7 日

文部科学省大臣官房文教施設企画・防災部施設企画課  
スポーツ庁参事官（地域振興担当）

#### 体育館の床板の剥離による負傷事故の防止について

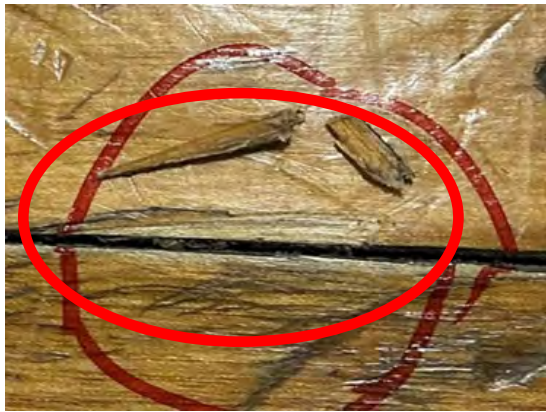
- ・授業終了時に生徒から教員に報告があり、負傷が判明した。その後、生徒は医療機関にて木片を除去した。
- ・剥離した床板の横にバレーボール支柱用の床金具があり、支柱を立てる際の仮置きによる凹み傷が剥離の原因となったと推測されている。

床板が剥離した箇所及び剥離した木片  
(生徒に刺さった木片は左側のもの 長さ：1.7 cm)

- ・床板の緊急修繕を行うとともに、体育館内に同様の危険個所が無いことを確認した。
- ・域内の公立学校及び学校開放利用団体に対し、事故再発防止の注意喚起を行うとともに、全公立学校の床板等を対象とした緊急点検を実施する。

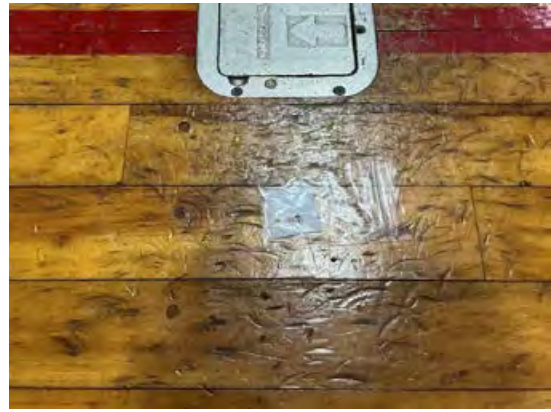
バレーボール支柱の仮置き等で傷ついた床板

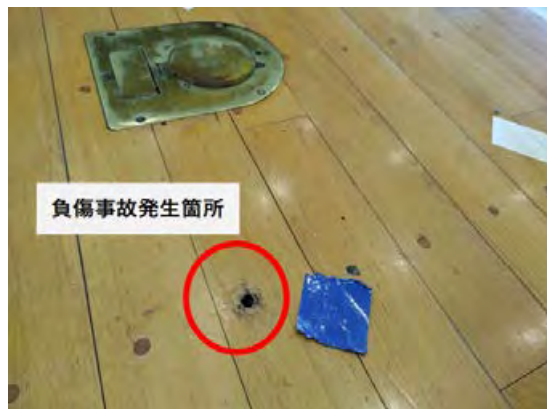
- ・床板から露出していたねじ頭に生徒の右足ひざ頭が接触し、9針を縫う裂傷を負った。負傷後、生徒は病院で治療を受けた。
- ・老朽化等により木栓が外れ、ねじ頭が露出したことが事故の原因と推測されている。

負傷事故の発生箇所  
(事故発生後、直ちにねじは撤去済み)

- ・床板の緊急修繕を行うとともに、域内の全公立学校に注意喚起を行った。
- ・今後、体育館を利用する際には、毎回安全点検を実施するとともに、異常個所があった場合は直ちに利用を中止し、教育委員会に報告することとした。

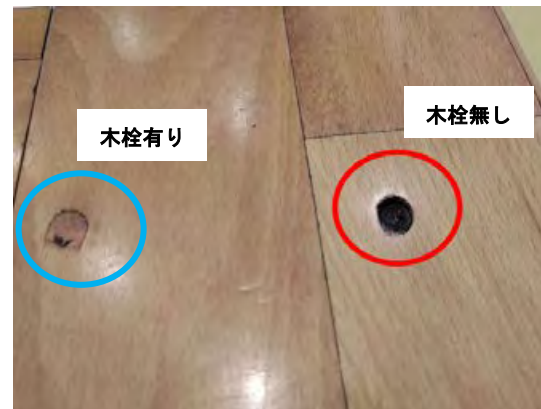
正常な木栓及び  
木栓が紛失して露出したねじ頭

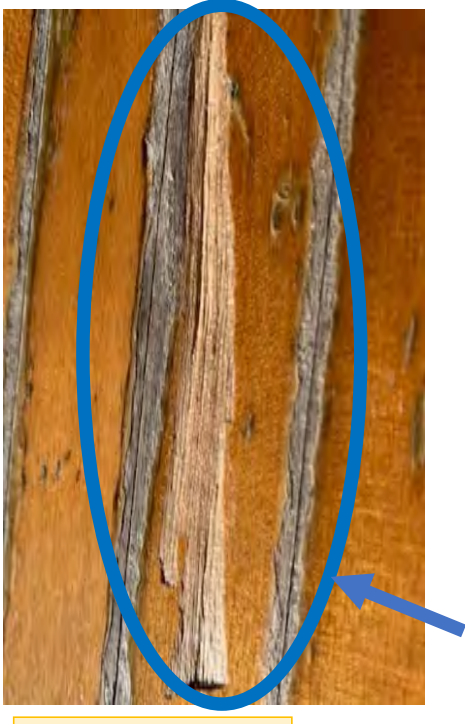
屋内運動場の床の破損（雨漏りが重なり、床が大きく剥がれた）

- ・濡れているところは拭き取る。（雨漏りなどで濡れている場合は、注意喚起とともに、学校の設置者に連絡しましょう。）
- ・危険箇所を立入禁止にするなどの応急措置をし、学校の設置者に連絡しましょう。

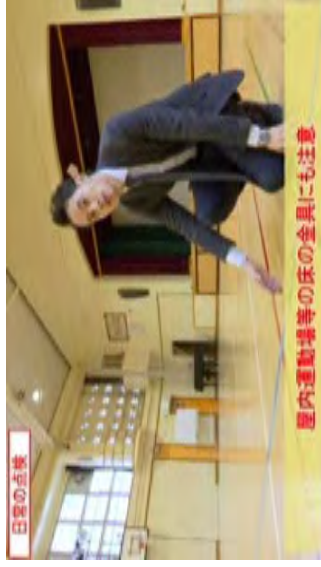
屋内運動場床面のポールを立てる金具が開いたままだと危険

- ・普段から教室や廊下などの床面に、濡れているところがないか、濡れているところがそのままになっていないか目視により確認する。
  - ・屋内運動場での授業や活動前に、床板に危険なささくれや欠け、隙間がないか確認する。
- また、屋内運動場の床面にポールを立てる金具が外れたままになっていないかも確認する。
