# 体育館の床板の剥離による事故防止について

—子供たちを守るために—

令和7年5月

文部科学省

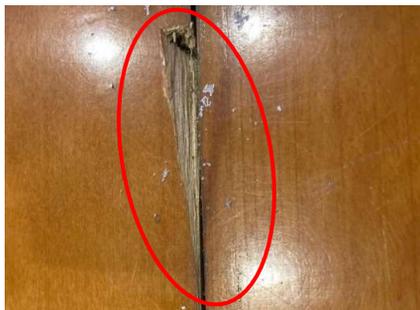
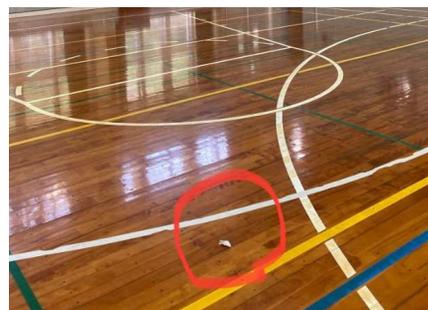
#### 沖縄県内の公立小学校 (令和7年2月発生)

バレーボールで飛び込んだ際に、剥離した床板が左腰部に刺さり負傷する事故が発生。

(木片寸法：0.5cm×5cm)

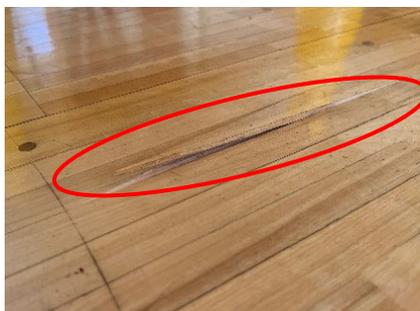
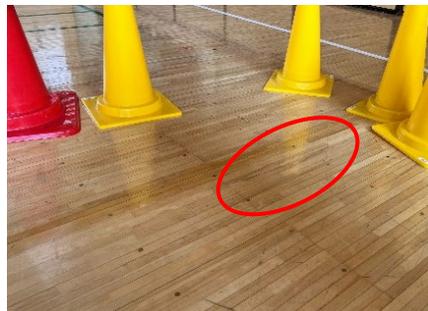
#### 群馬県内の公立中学校 (令和7年2月発生)

バレーボール部の練習試合中、飛び込んだ際に、床板の継ぎ目がシャツにかかって剥離した床板が、鋭角の形状で右腹部に刺さり負傷する事故が発生。

(木片寸法：1.2cm×30cm)

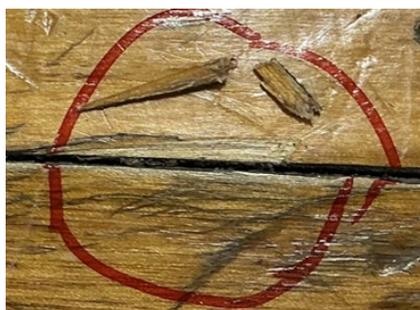
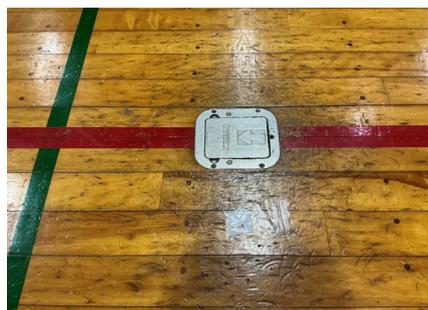
#### 東京都内の公立中学校 (令和7年1月発生)

体育の授業中、滑りながら床に座った生徒の臀部に剥離した床板が刺さり負傷する事故が発生。(支柱の仮置きで床板が傷ついていた)

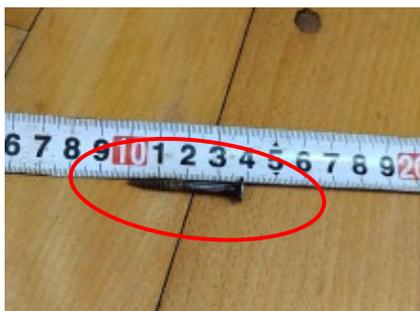
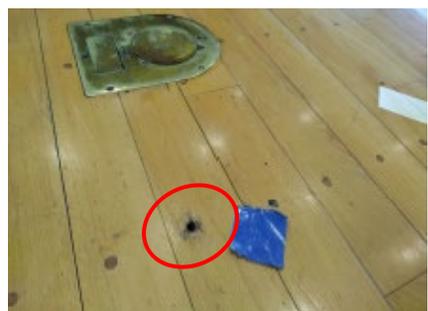
#### 宮城県内の公立小学校 (令和7年1月発生)

バレーボールの部活動中、生徒が滑り込みをした際に、床板から露出していたねじ頭により膝に裂傷を負う事故が発生。(老朽化により、木栓が外れ、ねじ頭が露出していた)

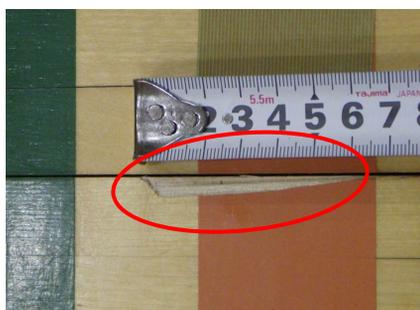
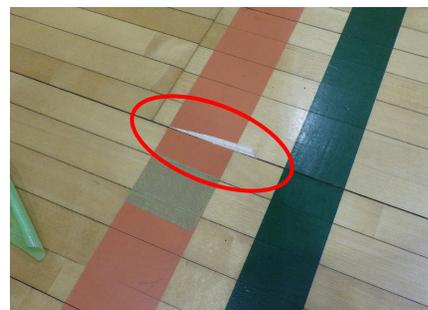
#### 東京都内の公立小学校 (令和6年12月発生)

学校開放利用団体の活動中、団体に所属する児童の臀部に剥離した床板が刺さり負傷する事故が発生。

(木片寸法：7cm×0.6cm)

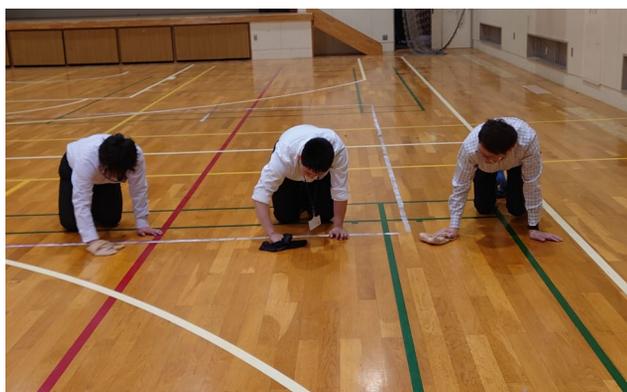
担当範囲を定め、近い距離で点検を実施している例

例えば、**目視による点検を行う場合も、体育館の床面から近い距離で、ゆっくりとしたスピードで、確実に確認を行う方法がある。**

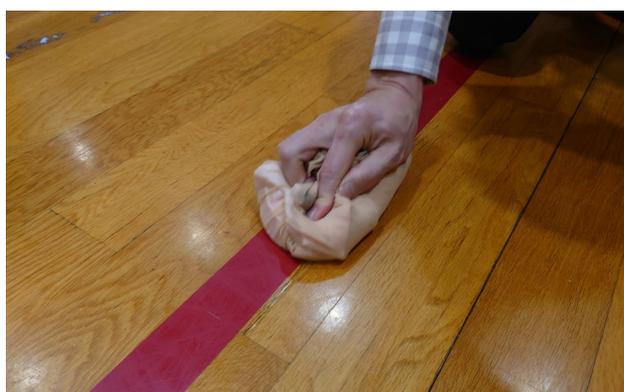
目視と併せてストッキング等の柔らかい布を使用し、床板の長手方向（板目の長い方）に両方向から満遍なくふき取りを実施し、**危険なササクレ・割れ・欠け等の破損等により、ひっかかり等がないか確認する触診による点検方法もある。**

ストッキングや柔らかい布等を用いた点検の例

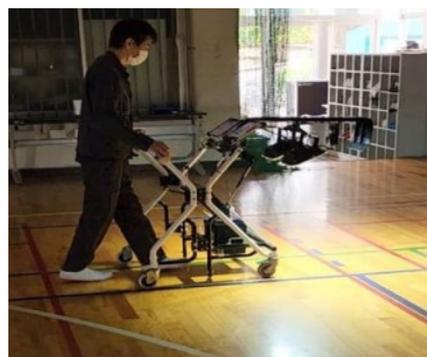
- 目視点検や触診点検でも見落としやすい床面のササクレやササクレにつながる小さな割れや欠けを効果的かつ効果的に検出するロボット等の新技術も、近年、開発されている。
- 作業人員の削減、Webアプリケーションや自動生成された図版による損傷個所の位置情報把握が可能になり、効果的な点検の実施が可能。
- また、**点検範囲の網羅性の確保、点検基準の統一化**といった、効果的な感知・点検の実施が可能。

ロボットを用いた撮影・点検の様子  
※（一社）生涯スポーツ社会創成研究所の作成資料より引用

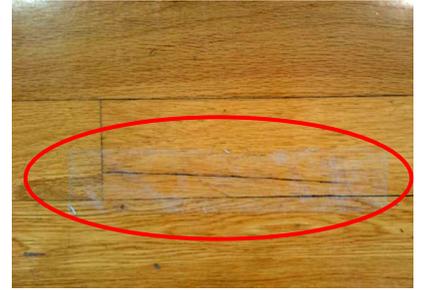
傷、割れ等を発見した場合は、**危険個所の使用禁止**または**テープを貼り応急措置**を行い、**できるだけ速やかに床板の専門業者に相談**すること。

応急措置には、ライン用テープなど**粘着力の弱いものを使用**する。色付きのテープは不具合箇所の確認がしやすい。**ガムテープは、剥がす際に塗膜や床板の表面材まで剥がしてしまう恐れがあるため使用しない。**

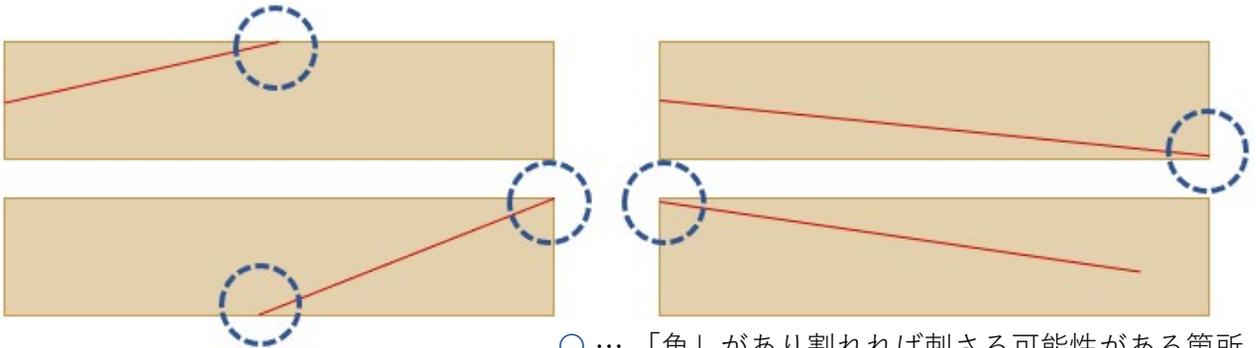
#### 対応が必要となる割れ方の例

○ … 「角」があり割れれば刺さる可能性がある箇所

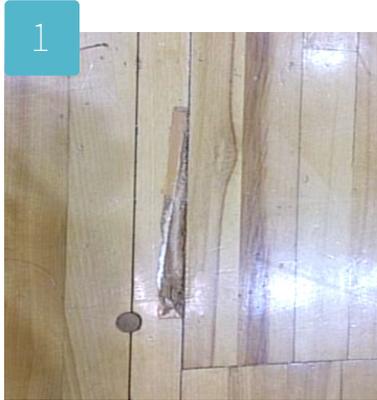
1 剥離部分のササクレを  
カッター等で除去した後、  
サンドペーパーで平にする

軽微で部分的な不具合であれば部分補修で対応可能であり、パテによる隙間埋め補修（下図）、接着剤による割れ・ササクレ補修がある。

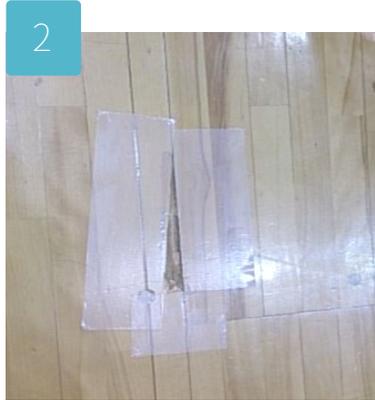
2 剥離部分以外にパテが  
つかない様にテープで養生

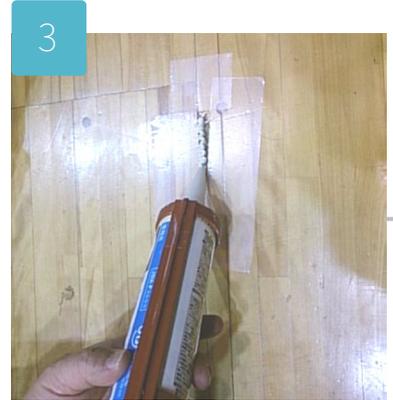
3 床板用パテを充填する

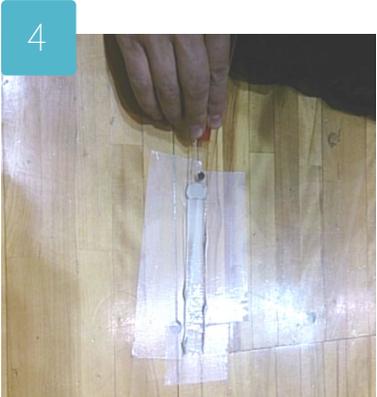
4 ヘラで表面を整える

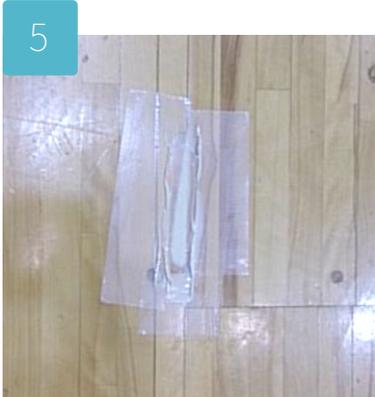
5 パテ硬化後、  
サンドペーパーで平にする

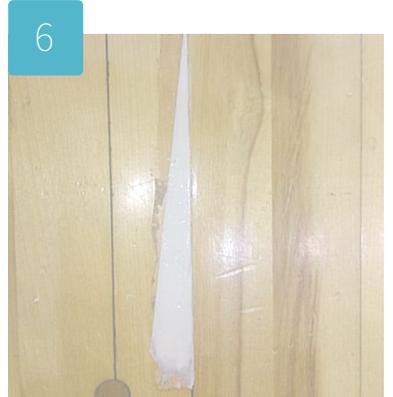
6 補修テープを貼って  
修繕完了

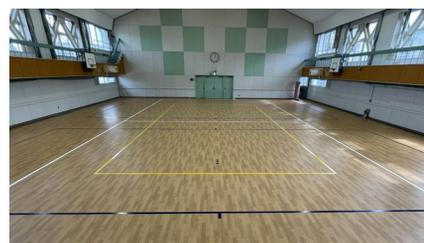
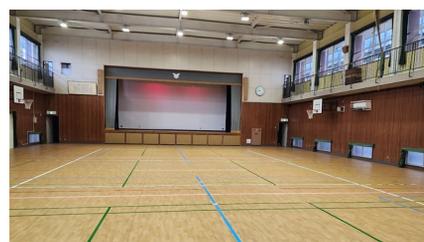
- 近年発生した床板剥離による負傷事故や維持管理の容易性を踏まえ、床シート（6mm厚程度のもの）を採用（右図）。
- 事故防止のため、市内の学校の体育館の改修を行う際に、床シートへの改修を行う方針としている。
- ボールの跳ね方などの機能面については、利用者から問題等は報告されていない。
- 令和5年に5校、令和6年に13校の改修工事を実施している。
