**【整備事例】児童や保護者の声を踏まえ、細やかなバリアフリー整備を実施している事例
滋賀県草津市立志津小学校(改修事例)**

生徒数 1,073人 41クラス(令和7年度)
 構造 RC造
 竣工年 昭和46年等 ※詳細は配置図のとおり

草津市立志津小学校では、市の方針で整備済みのエレベーターやバリアフリートイレ等に加え、配慮が必要な児童の入学予定を把握し、その児童や保護者の声を聞きながら細やかに学校施設のバリアフリー化を行っています。

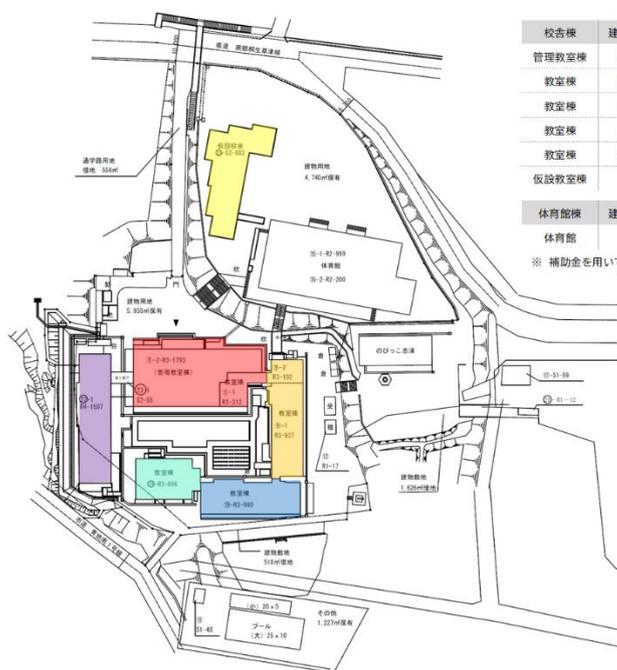
配置図

こちらの小学校では、配慮が必要な児童(肢体不自由)は自学級(特別支援学級)と交流学級の両方に在籍し、それぞれの学級を行き来して学校生活を過ごしています。配慮が必要な児童が在籍する学年は、エレベーターのある棟(下図の紫色の教室棟)や隣接する棟(下図の赤色の教室棟)に配置することで、移動に配慮しながらも、教室が固定化しないよう工夫しながら運営をしています。

志津小学校内のエレベーターについては、平成21年度に校舎棟(左図■)を増築した際に設置。肢体不自由児童の入学に伴い、その児童がいる学年は左図■や■の校舎に配置するなど配慮を行いながら学校運営をしていただいております。

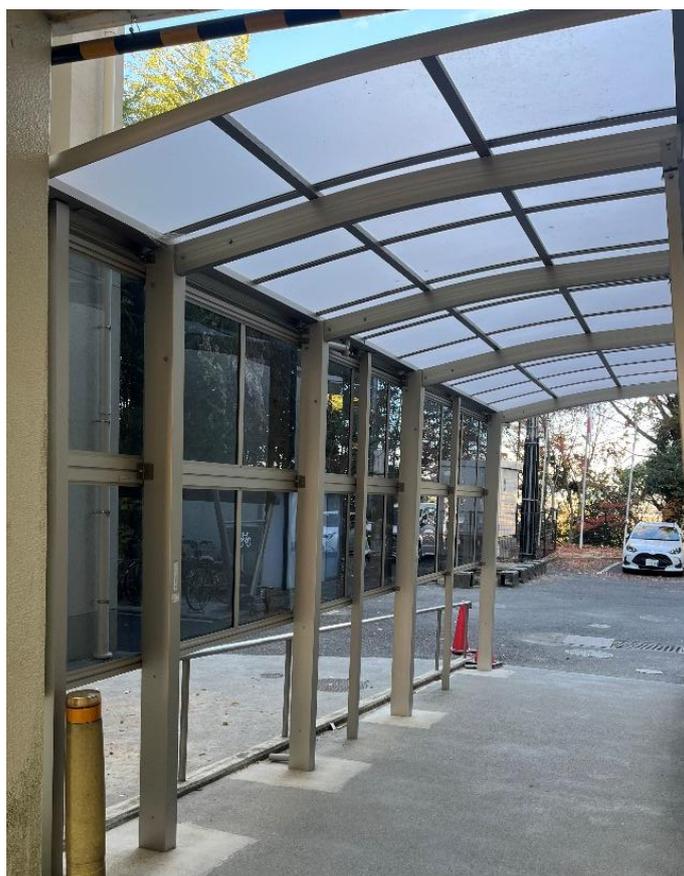
平成21年竣工の教室棟（配置図の紫色の棟）と昭和53年竣工の管理教室棟（配置図の赤色の棟）間

- 車いすを使用する児童が、雨天時に車の乗降で濡れないよう屋根等を設置した。
- 写真左側の壁は、車いすを使用する児童の保護者から横から入る雨に対応してほしいという要望を受け整備した。

保護者からの要望を考慮した車寄せ

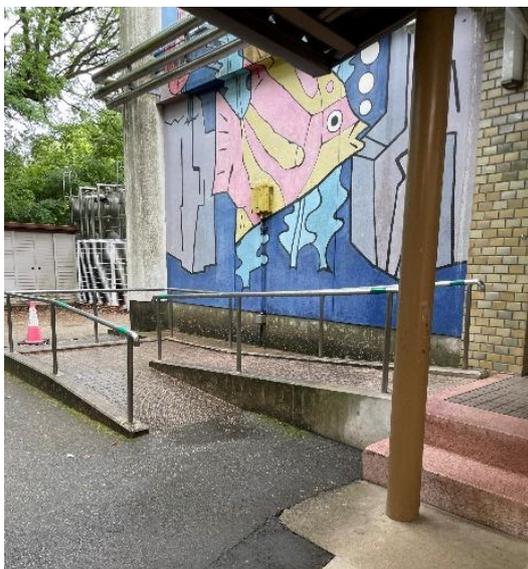
- 外からアプローチできるようスロープが整備されており、車いすの児童が利用している。
- 出入口にもスロープが整備されており、同じく車いすを使用する児童が利用している。

アプローチのためのスロープ

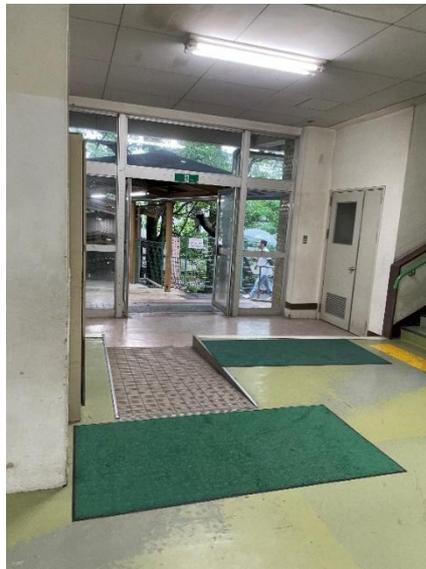
出入口

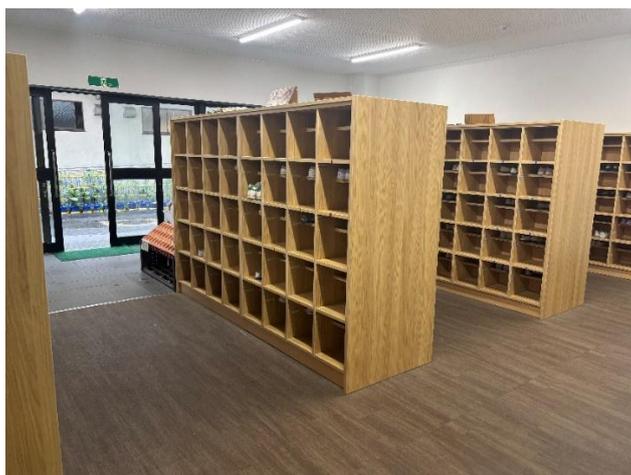
- 車いすを利用する児童などに配慮し、昇降口は外から教室まで段差のない計画としている。

仮設教室棟 昇降口

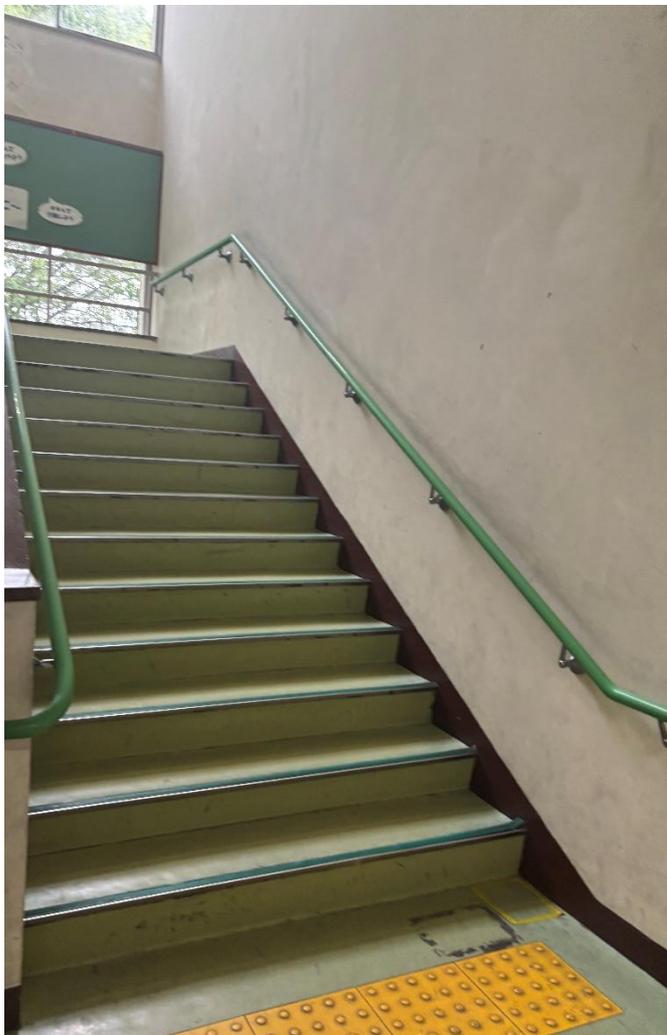
- 階段には、新しく手すりを設けるとともに、段の始めと終わりに点状ブロックを設置した。

連続した手すりと点状ブロック

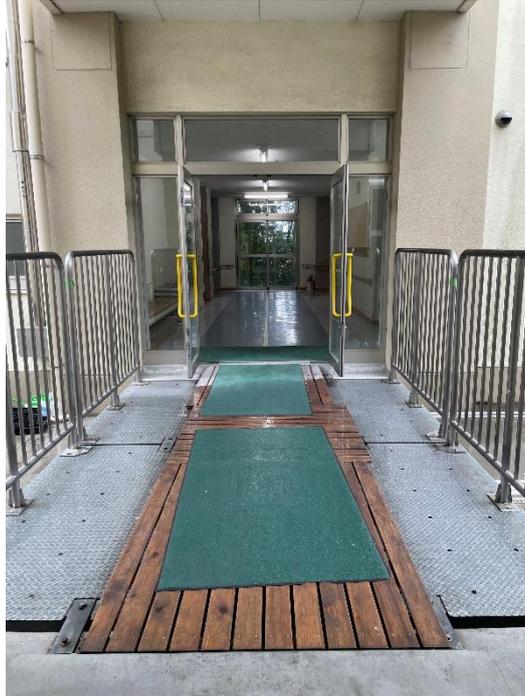
- 配置図の紫色の教室棟と赤色の管理教室棟をつなぐ渡り廊下は、金属板とすのこで床レベルをそろえることで段差を解消した。

段差を解消した渡り廊下

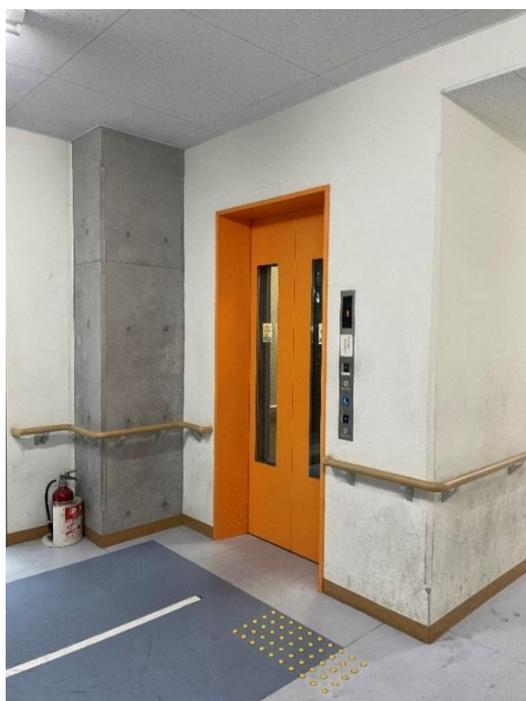
エレベーターの大きさ 9人乗り

- エレベーターは、平成21年に教室棟(配置図の紫色の棟)を増築した際に整備した。
- 教員が付き添いのもと、車いすを使用する児童が日常的に利用している。

設置されたエレベーター

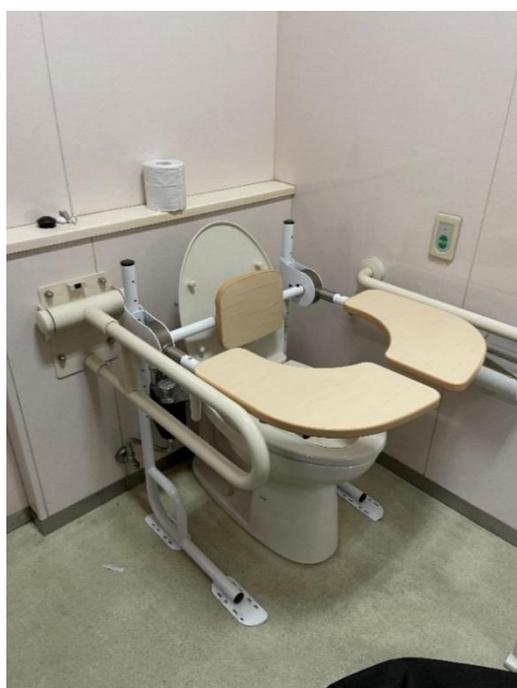
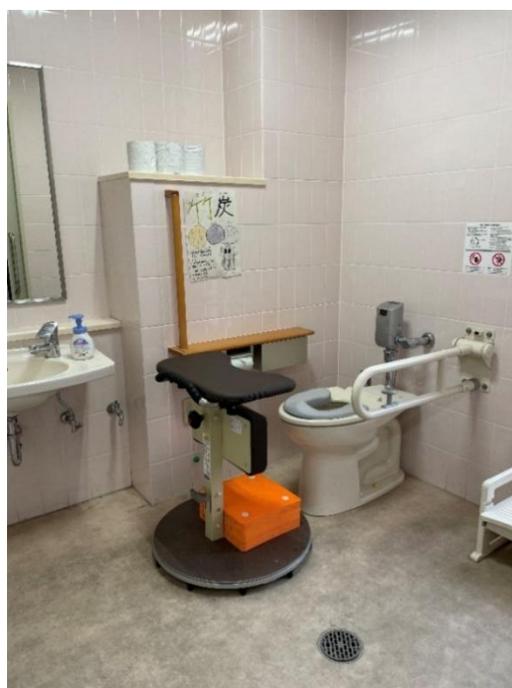
- バリアフリースイレは、車いすを使用する児童が在籍する前から、校舎の各階に整備がされていた。
- 車いすを使用する児童に配慮して、踏み台や、身体保持・安定のために工夫された可動テーブルを設置 (配置図の紫、オレンジ色の棟) し、できるだけ自宅と同じ環境で利用できるように配慮している。

在籍する児童が利用しやすいよう整えられたバリアフリースイレ

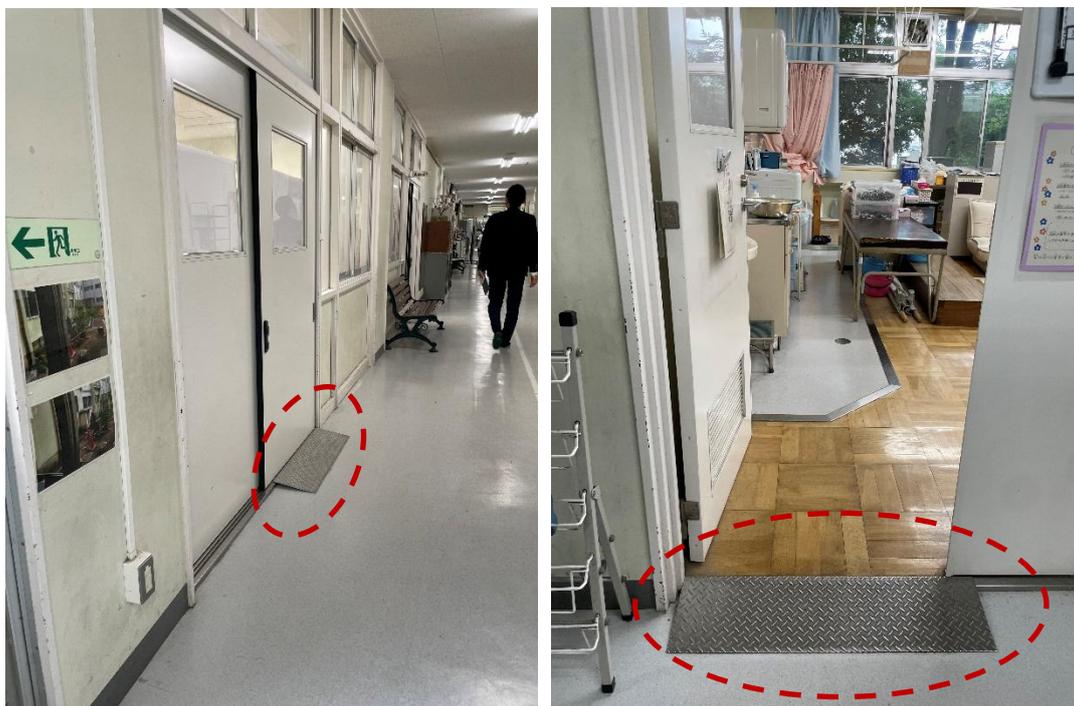
- 車いすを使用する児童に配慮して、各教室と廊下との間の段差には金属板を敷き、段差を解消している。

段差が解消された教室等の入口

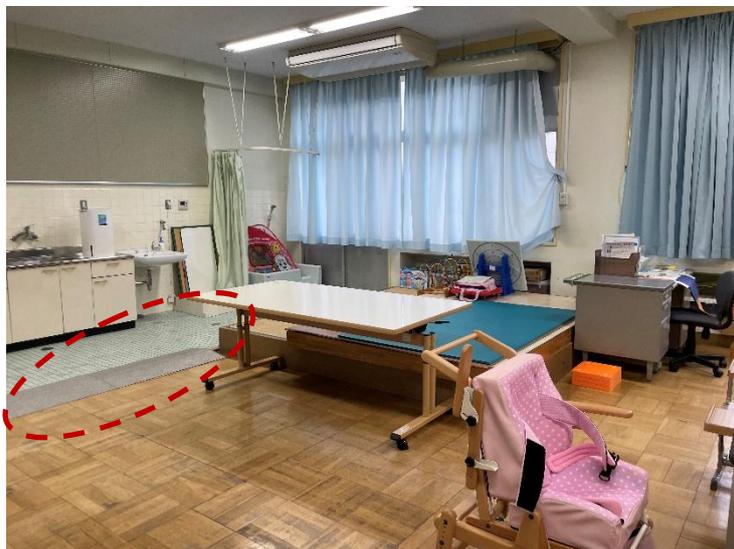
- 特別支援教室内の段差も金属板を敷くことで解消し、配慮が必要な児童が教室内に設置された流しを円滑に利用できるようにしている。

特別支援教室の様子
