小学校と地域コミュニティの複合施設で、 地域に根ざした教育環境を整備

桐原小学校（滋賀県近江八幡市立桐原小学校）

改修概要

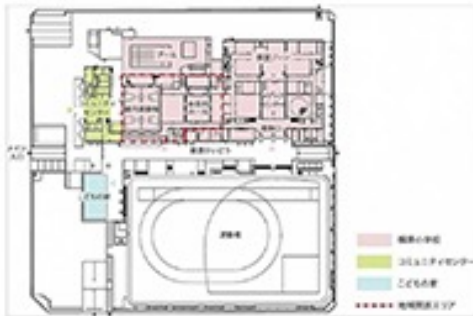
小学校の入口は門扉等でセキュリティ上、
区別された中にある

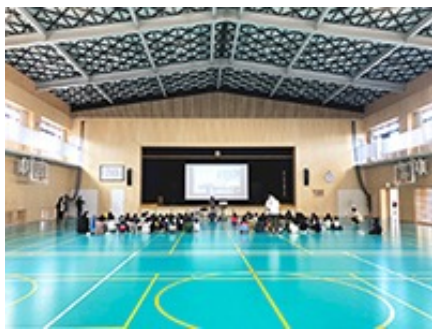
体育館の床はラバーとなっており、シートを敷かなくても、すぐに行事や避難所として使え、災害時には断熱の効果も期待できる。また体育館は備蓄倉庫を備えており、冬のヒーターやロールシート、毛布、水などが備蓄されている。

学校が避難所となった場合は、体育館、多目的ホール、学校1階の施設へと段階的に使えるように整えられ、教室は教育の場として確保されている。

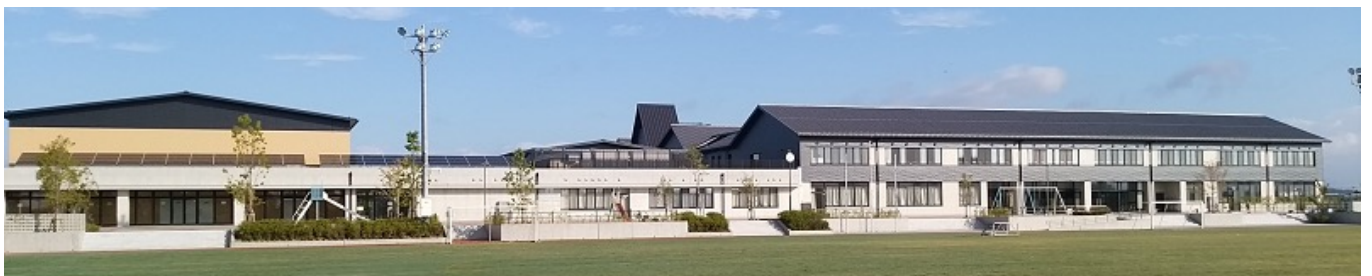
校庭から見た小学校及びコミュニティセンターの外観。校庭は全面、天然芝のつくり。

田園の中に整備することによる景観への配慮から勾配屋根で2階建てを基準とした。

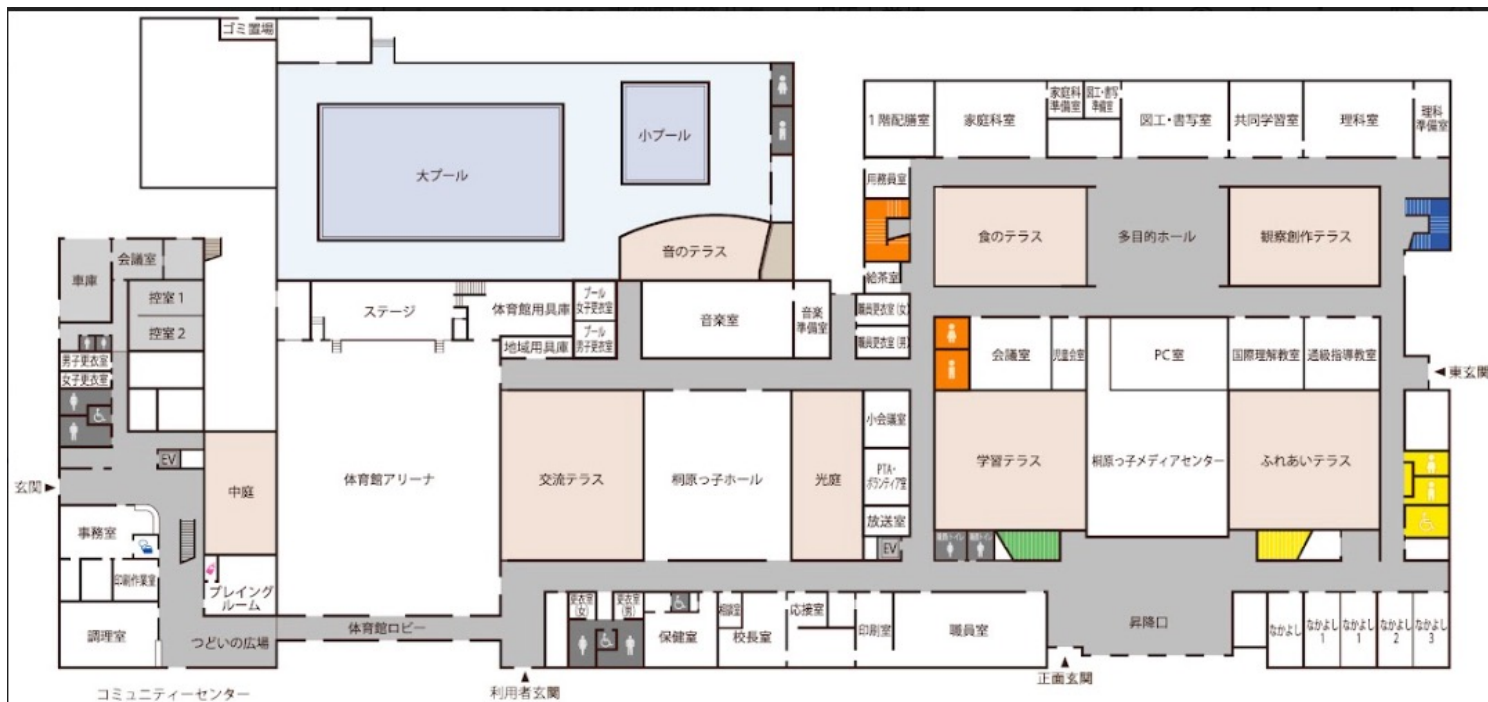
改修後 1階

1階エリアには全ての管理部分（職員室や校長室、休憩室）を集約し、学級園や花壇を含む運動場エリアが見渡せ、職員が生徒の様子を見守りやすい配置とした。

手前、玄関側に運動場エリアが位置する。

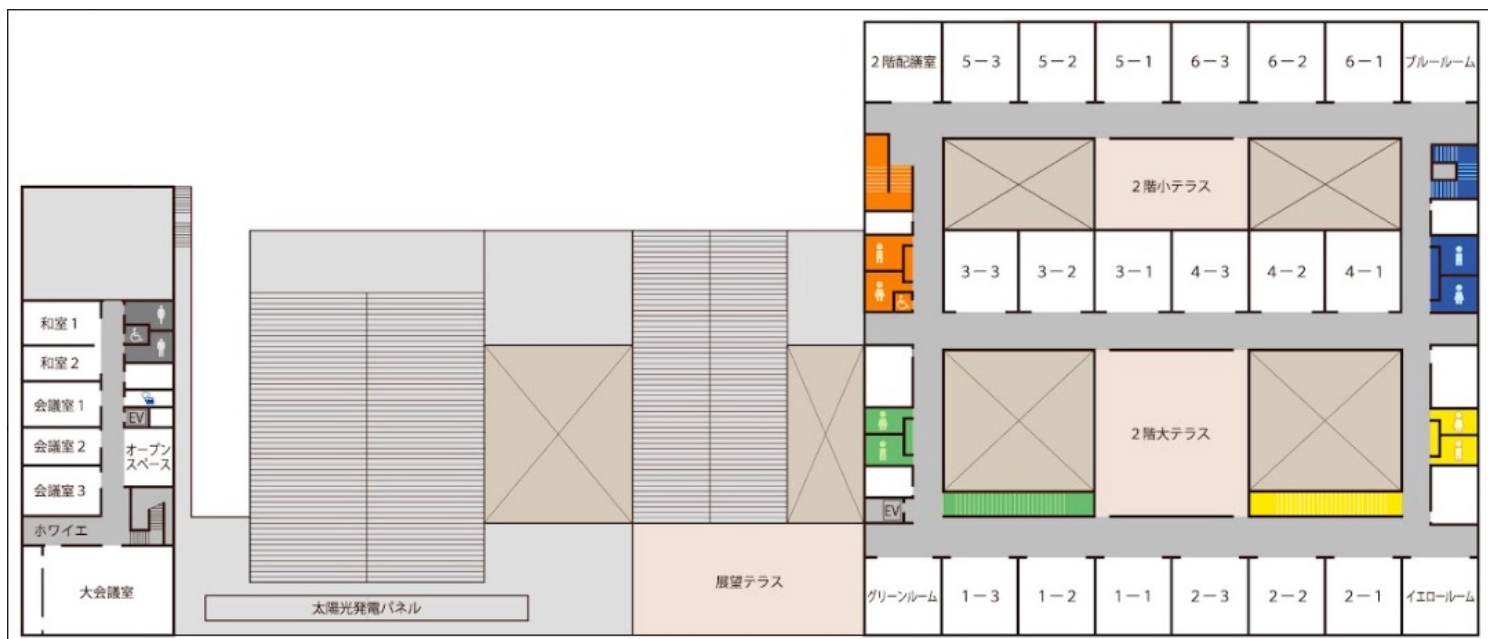
改修後 2階

また、2階エリアに1～6学年までの教室を集め、ひとつのフロアにすることで異学年の交流がとりやすい構造となっており、廊下が広く、オープンスペースとして学習スペースを広げる活動の利点となっている。
