感染症対策のための改修実施時に利便性も向上

改修のための構想・計画

トイレ

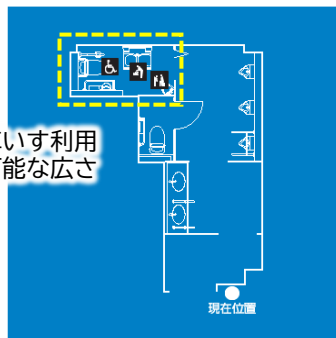
車いす利用可能な広さ

車いす利用者にとって使えるトイレの選択肢が少なかった。

男女トイレの中にも、車いすで入れる大きさの個室をひとつずつ設置。

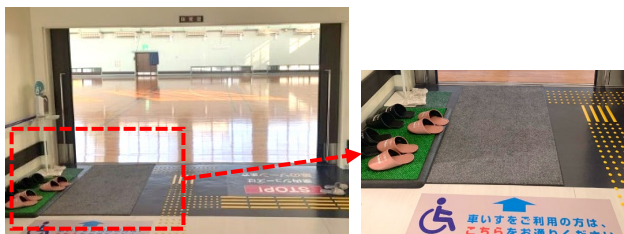
靴を何度も脱ぎ履きするのが大変な人もいます。

土足禁止の体育館からトイレに行きたい人のために、内履きのまま履けるスリッパを用意。

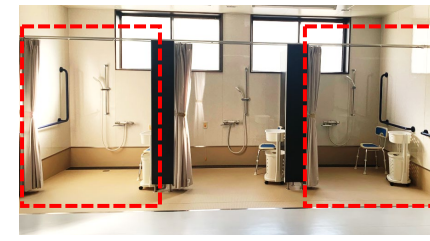
左右のシャワールームを左右対称の設計とし、利用者の状況に応じて選択可能。
