## 東日本大震災等による学校施設の非構造部材の被害事例

## 東日本大震災等による学校施設の非構造部材の被害事例 (屋内運動場)

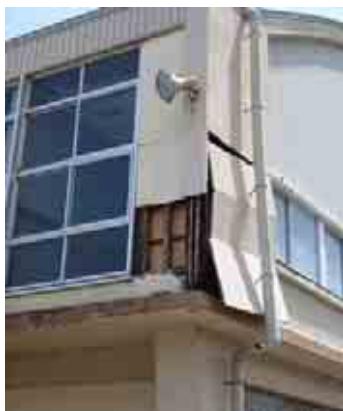
地 震 名：平成 23 年東北地方太平洋沖地震  
学 校 名：小学校  
所 在 地：茨城県水戸市  
建物構造：R S 造  
建 築 年：1970 年  
被害状況：体育館ラスモルタル外壁の脱落
