雲南市体育館保全優先度調査 写真シート

調査年月日 平成30年3月7日

体育館名	大東体育文化センター	体育館番号	—	住所 TEL	雲南市大東町大東1349
P-44	3階 アリーナ 壁 クラック 錆汁

2.5.2 木次体育館

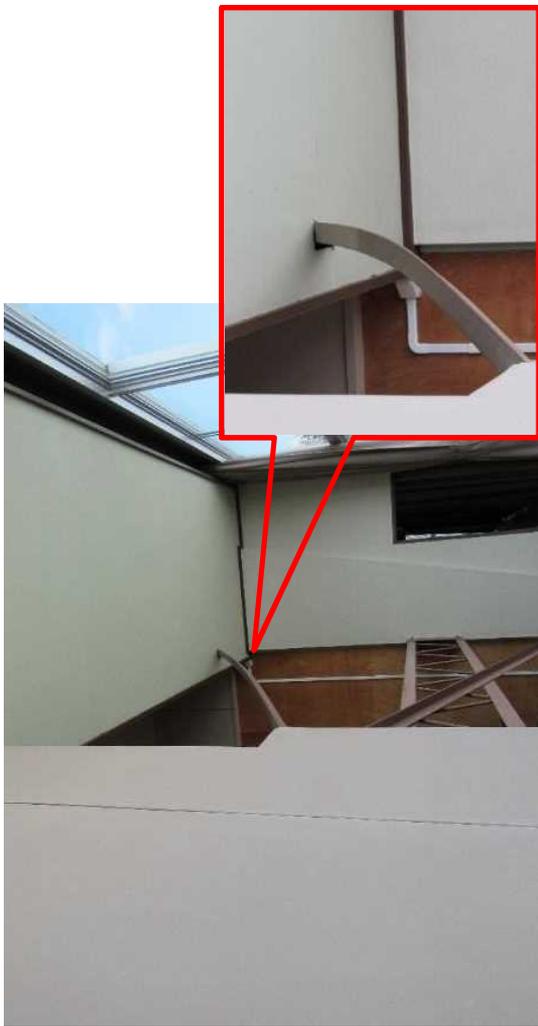
P-50	P-51

3階 筋交い ひわっている	3階 筋交い 天井部 移動

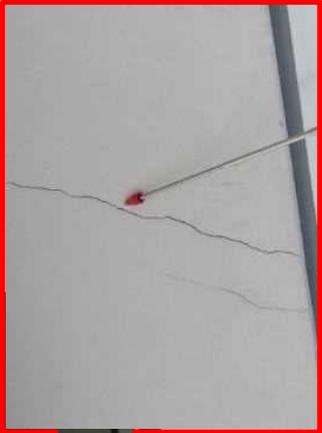
P-57	3階 トイレ 壁 タイル破損

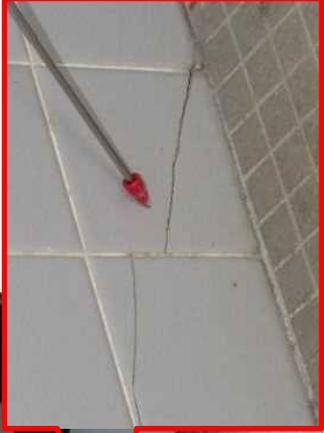
P-58	3階 トイレ 壁 タイル破損

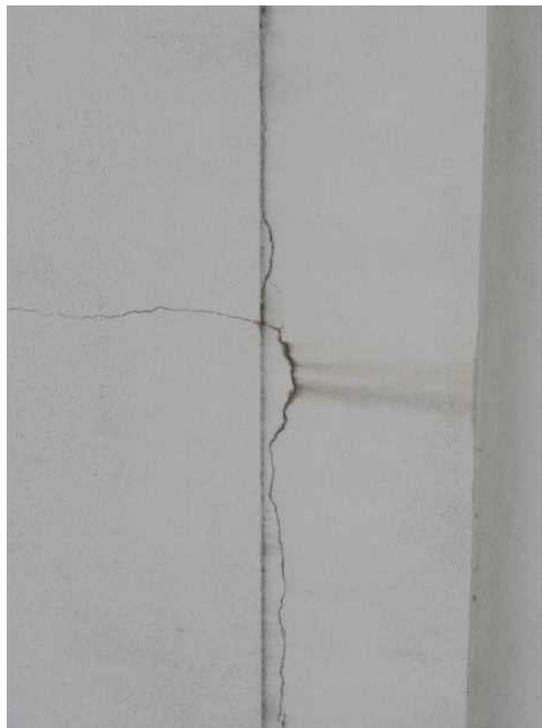
P-75 体育館 外壁 クラック

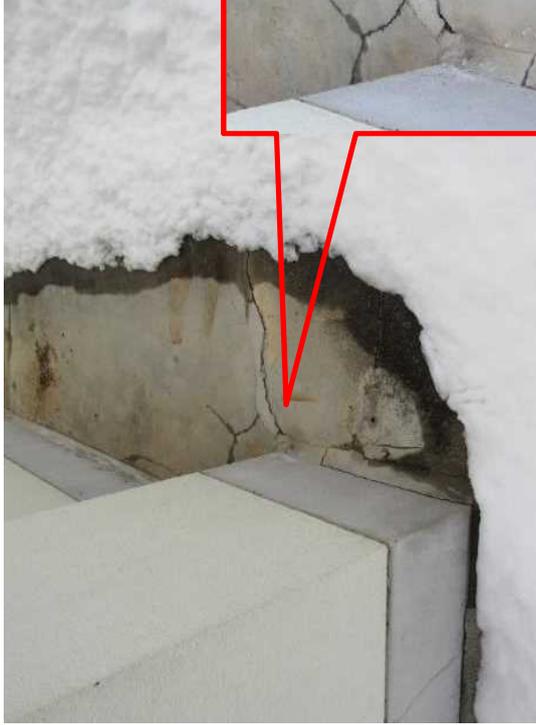
P-79 犬走 コンクリート クラック	P-80 体育館 外壁 クラック

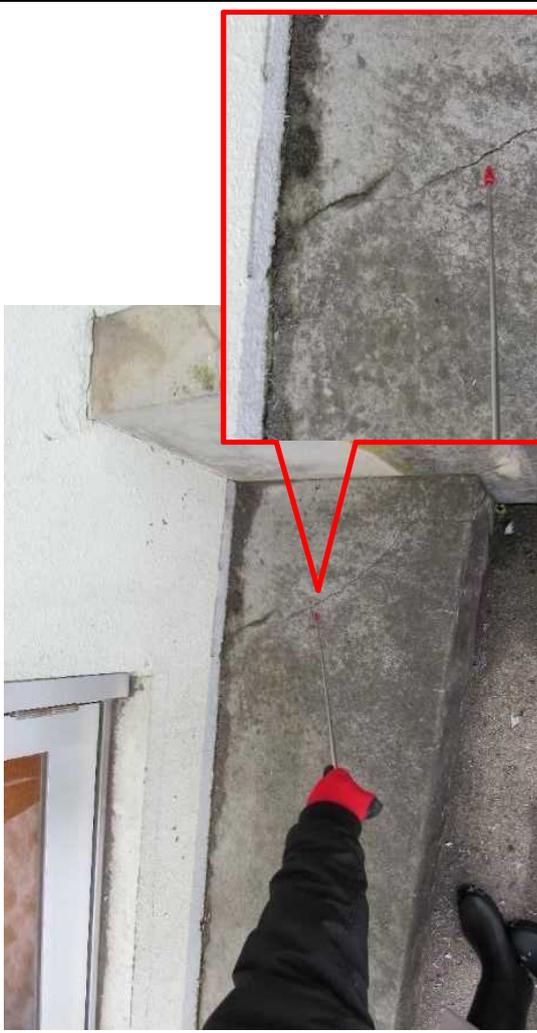
P-81 軒裏 塗装剥げ	P-82 犬走 コンクリート クラック

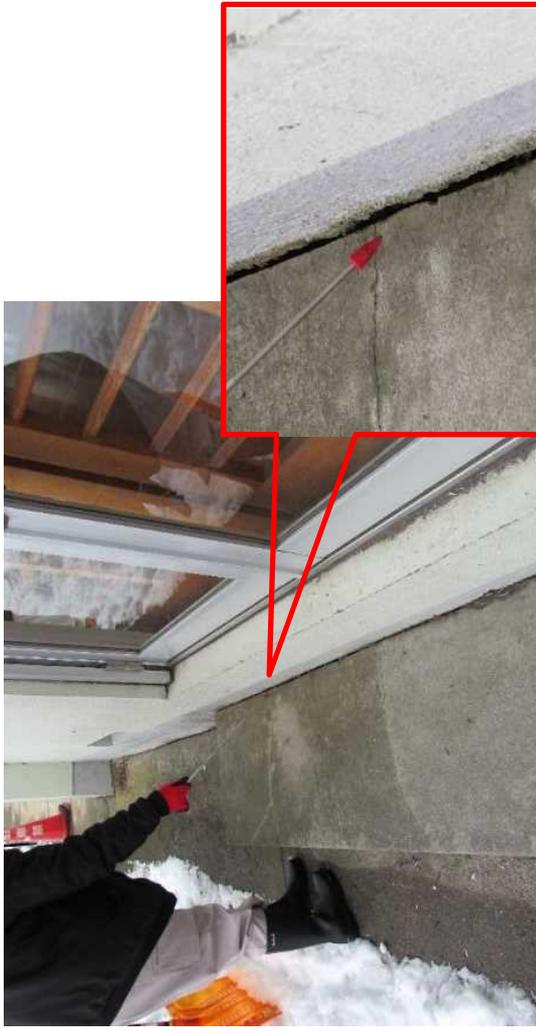
<p>体育館名</p>	<p>大東体育文化センター</p>	<p>体育館番号</p> <p>—</p>	<p>住所 TEL</p> <p>雲南市大東町大東1349</p>
<p>P-83</p>	<p>犬走・建物と隙間</p>

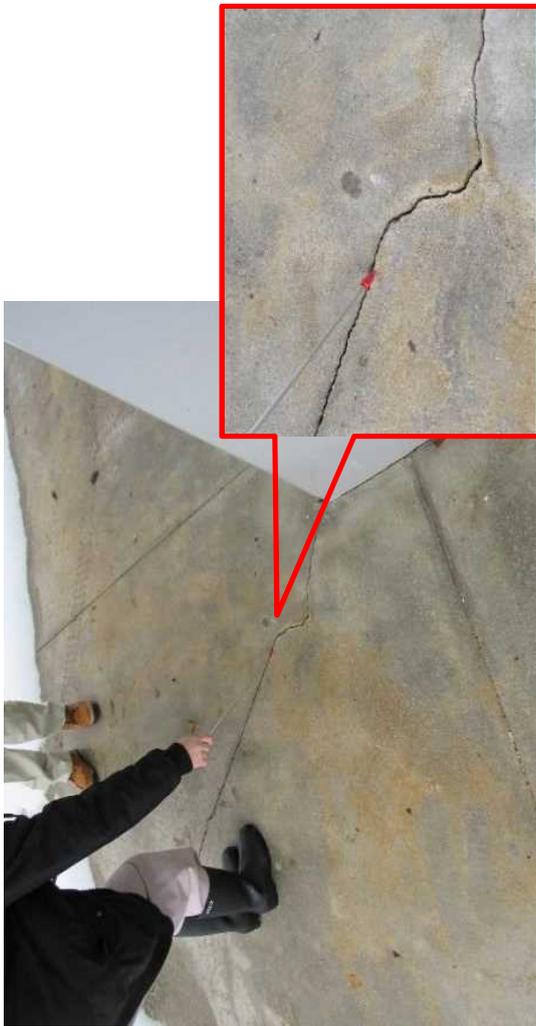
体育館名	大東体育文化センター	体育館番号	—	住所 TEL	雲南市大東町大東1349
P-91	2階 バルコニー床裏 塗装剥げ	水道管 保温材 欠損

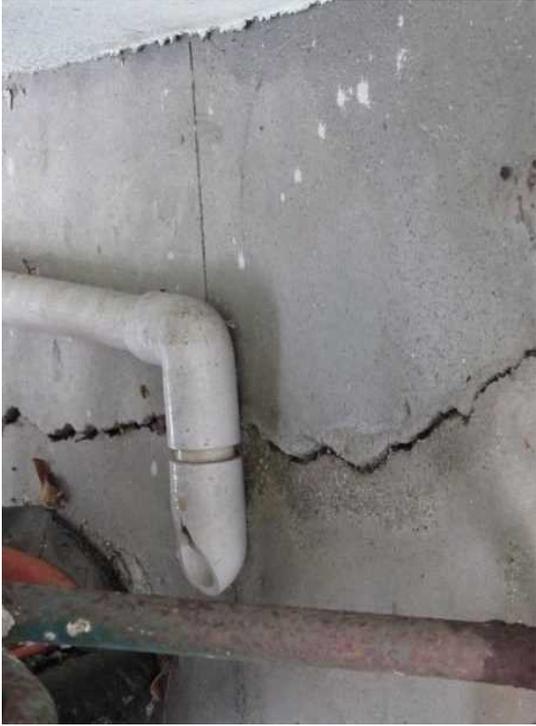
P-92	1階 犬走 クラック

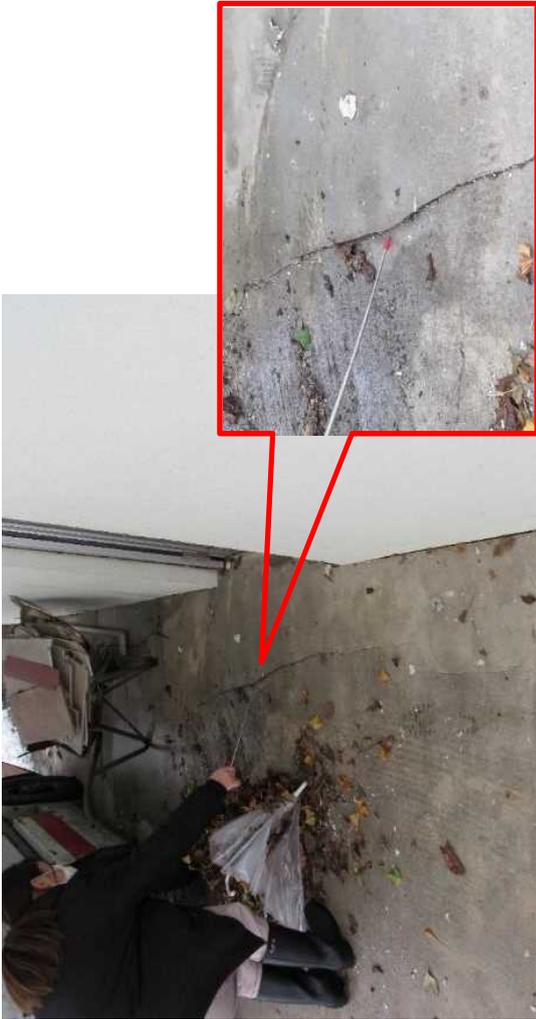
P-93	1階 犬走 クラック 段差

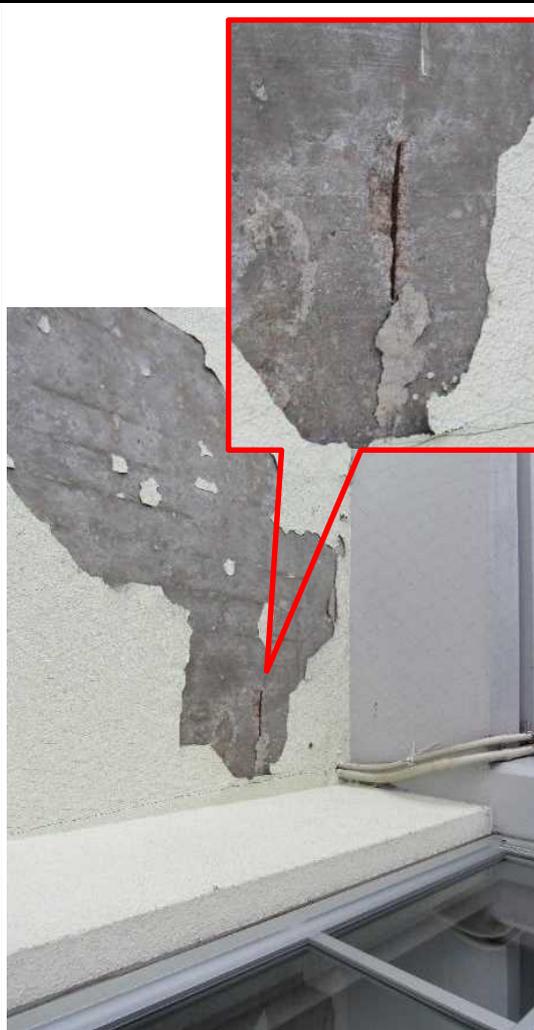
体育館名	大東体育文化センター	体育館番号	-	住所 TEL	雲南市大東町大東1349
<p>P-95</p>

<p>2階 バルコニー床裏 鉄筋露出 錆</p>	<p>P-96</p>	<p>2階 バルコニー床裏 鉄筋露出 錆</p>	<p>2階 バルコニー床裏 鉄筋露出 錆</p>	<p>P-96</p>
<p>P-97</p>

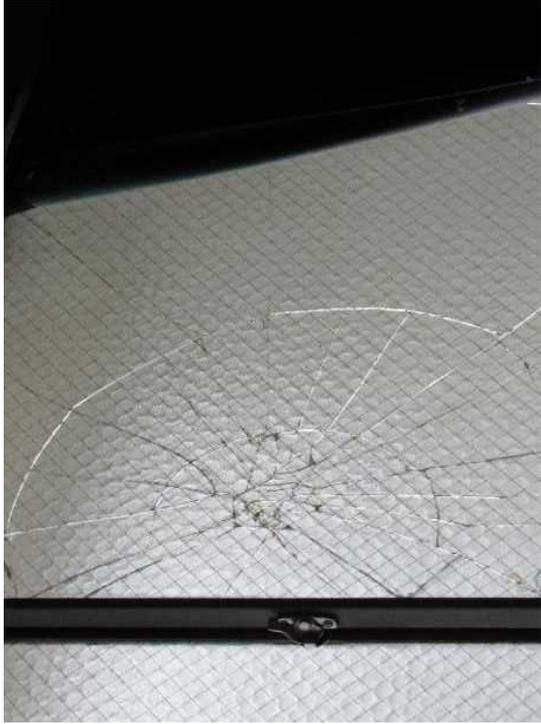
P-14	1階 器具庫 窓ガラス 破損

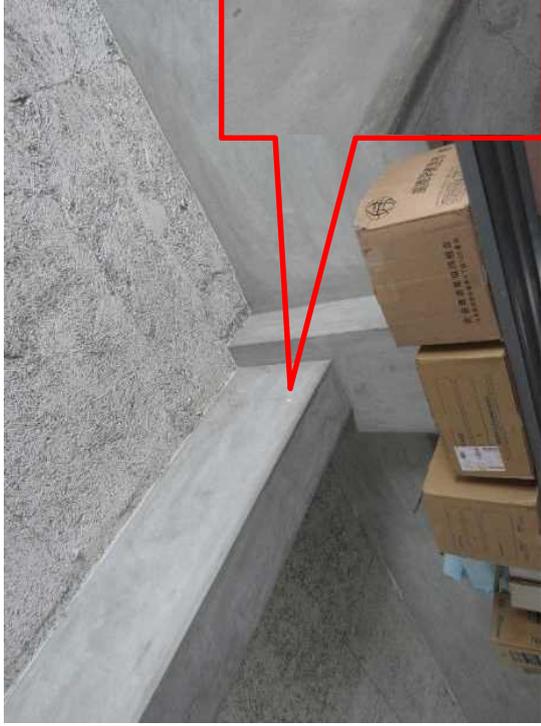
P-15	1階 器具庫 壁 クラック

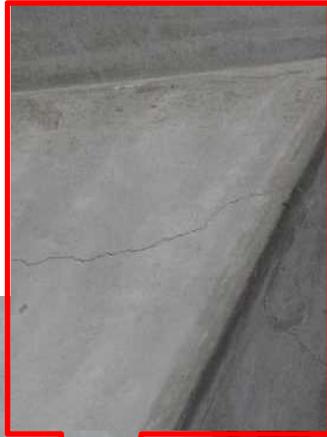
P-16	1階 器具庫 梁 クラック

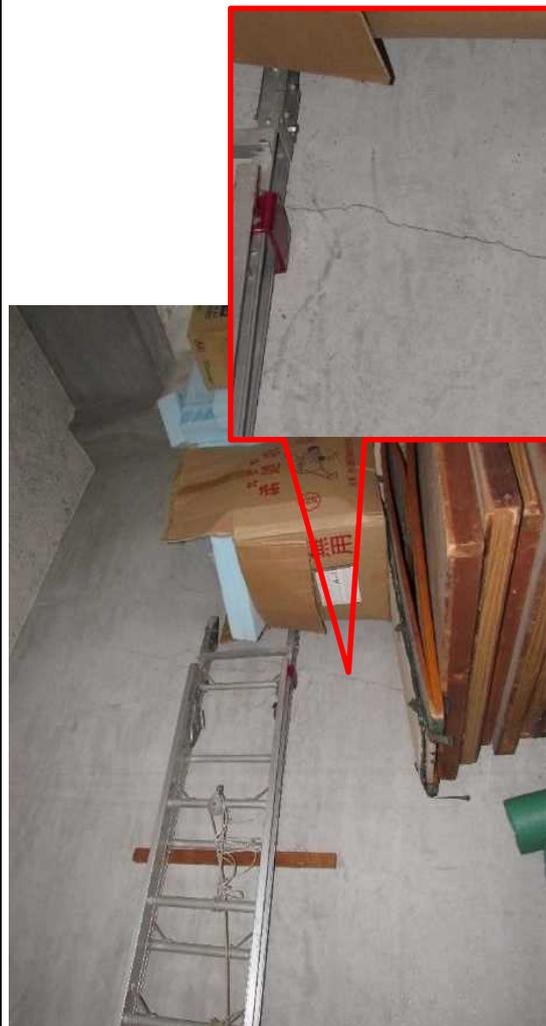
P-17

1階 器具庫 壁 クラック

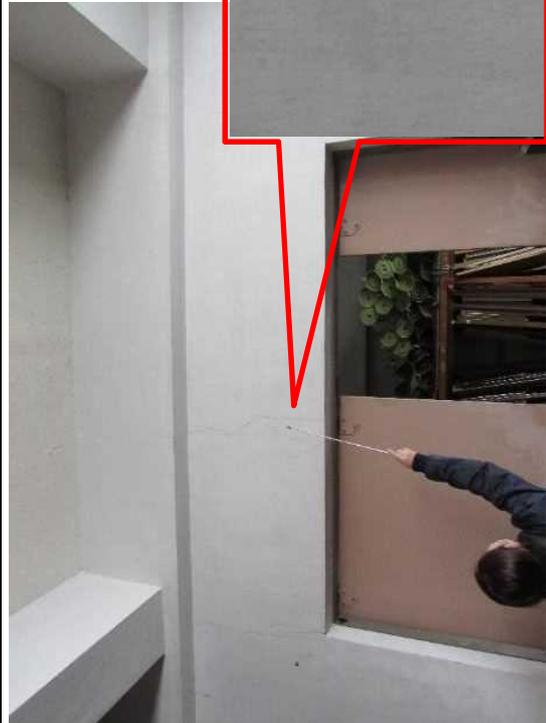
P-18

1階 器具庫 壁 クラック

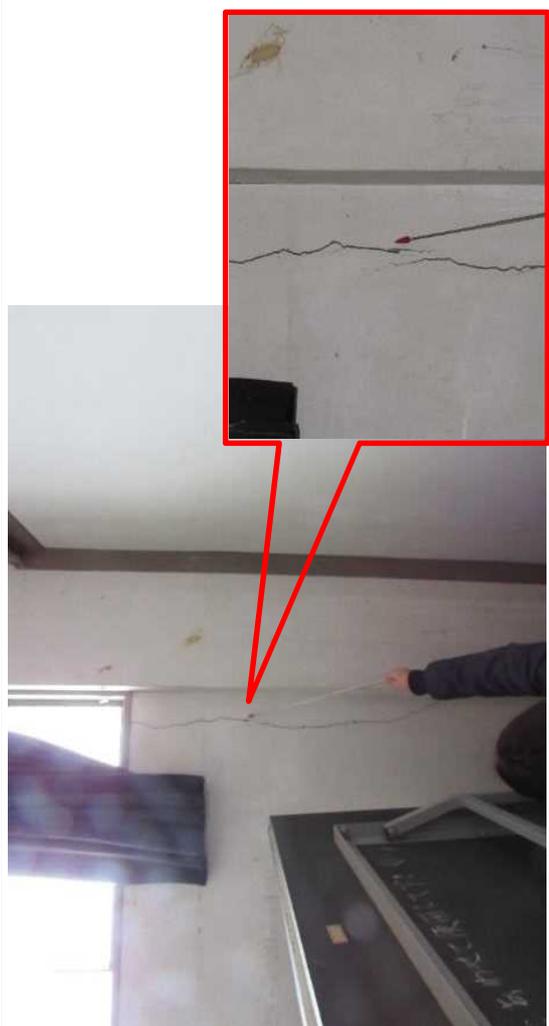
P-19

1階 器具庫 壁 クラック

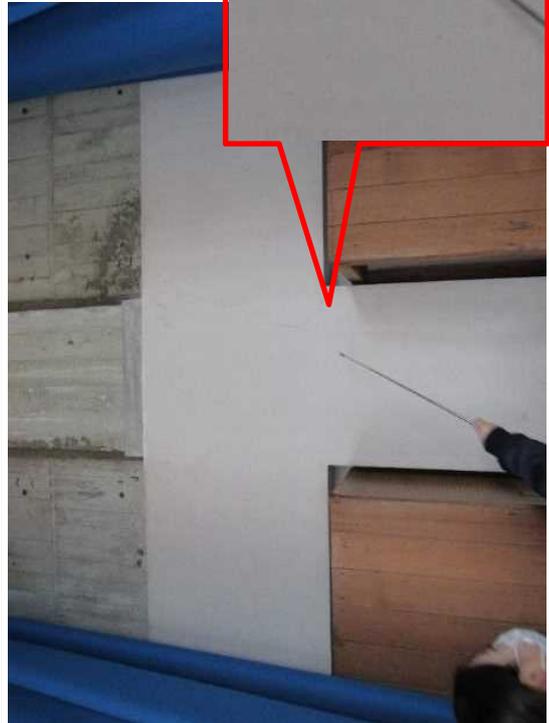
P-20

1階 ステージ 柱、梁 クラック

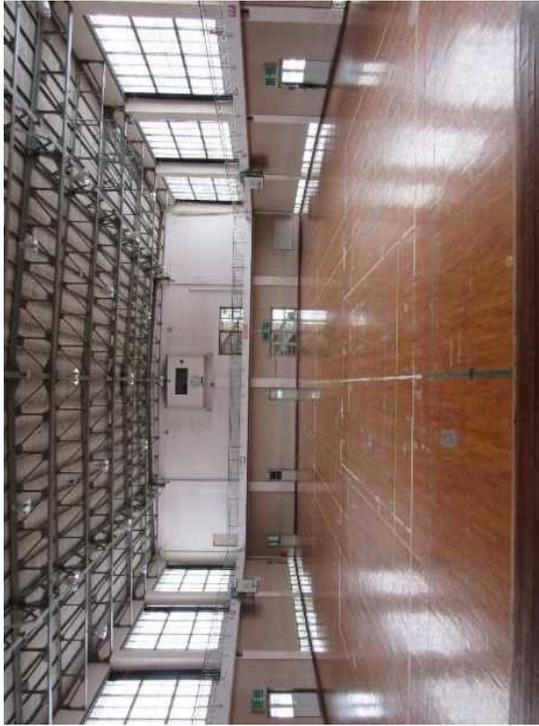
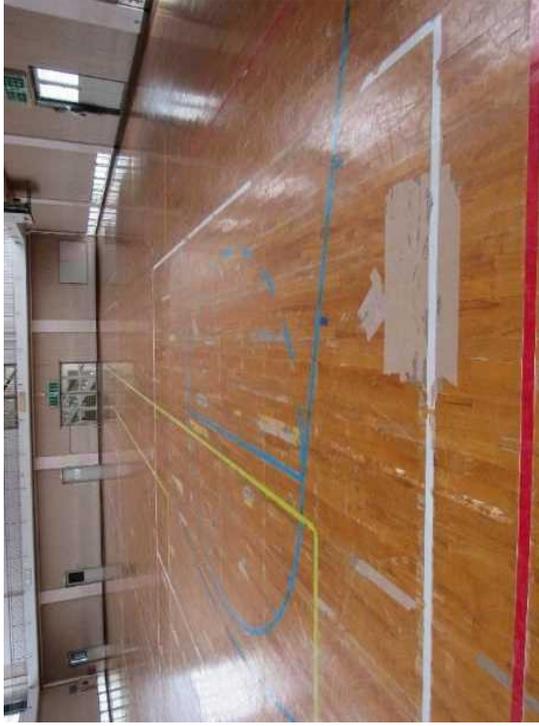
P-22	1階 アリーナ 床 ガムテープにて補修
P-23	2階 ギャラリー 床 クラック

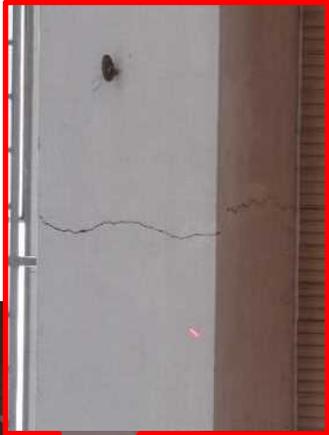
P-24	1階 アリーナ 壁 破損

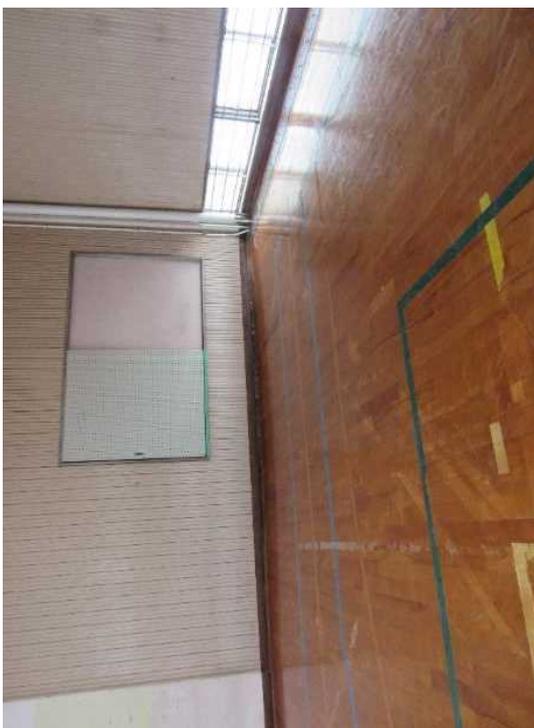
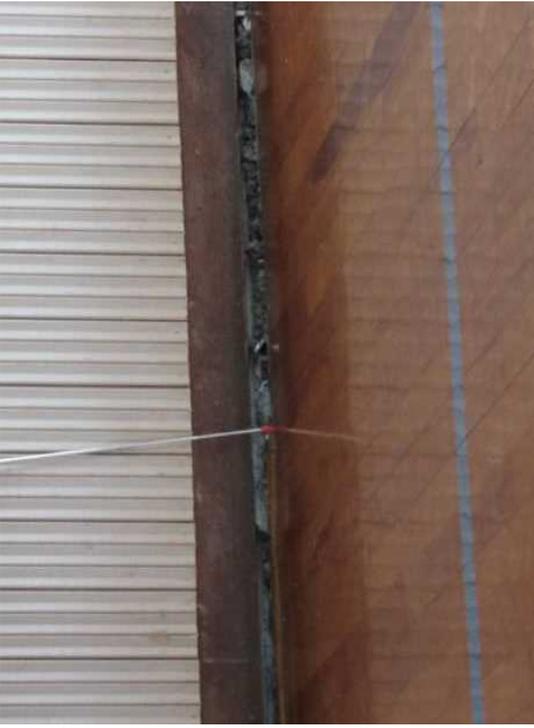
体育館名 木次体育館	体育館番号 —	住所 雲南市木次町新市409	TEL Tel 0854-42-0375
P-25 1階 アリーナ 床 沈下

P-26 1階 アリーナ 床 沈下 4cm
P-27 1階 アリーナ 柱 クラック

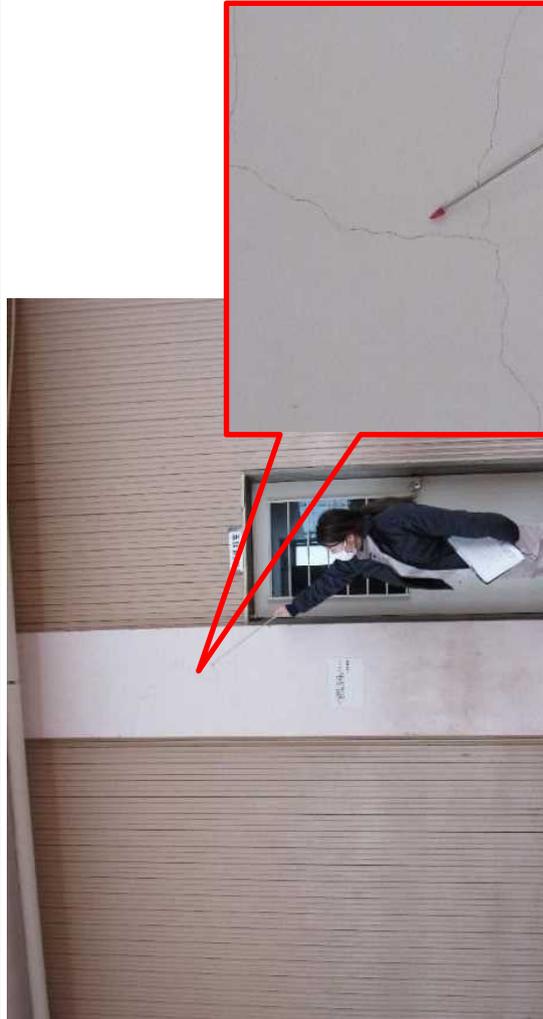
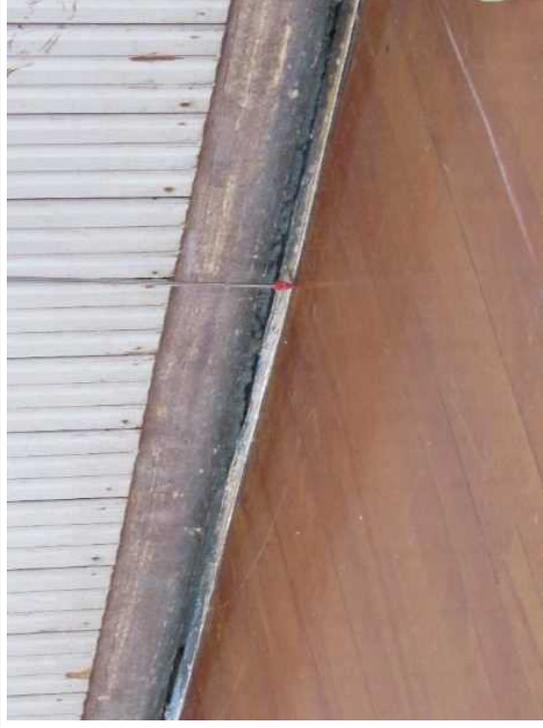
P-28 1階 アリーナ 床 沈下 男子トイレ 左側

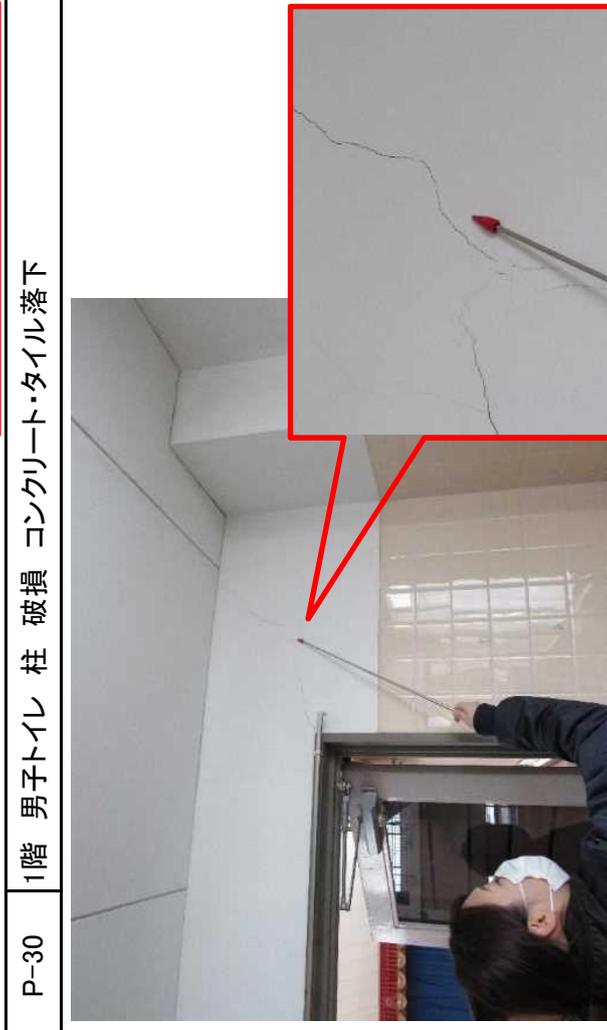
P-32 1階 女子トイレ入口 壁 クラック

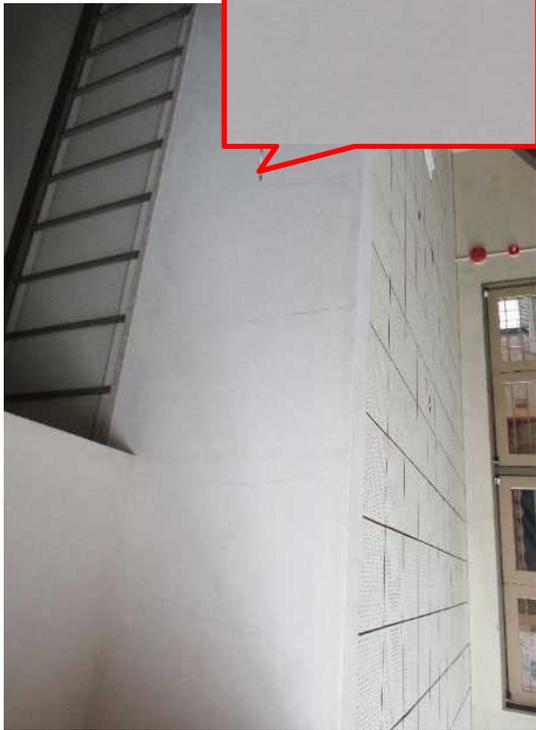
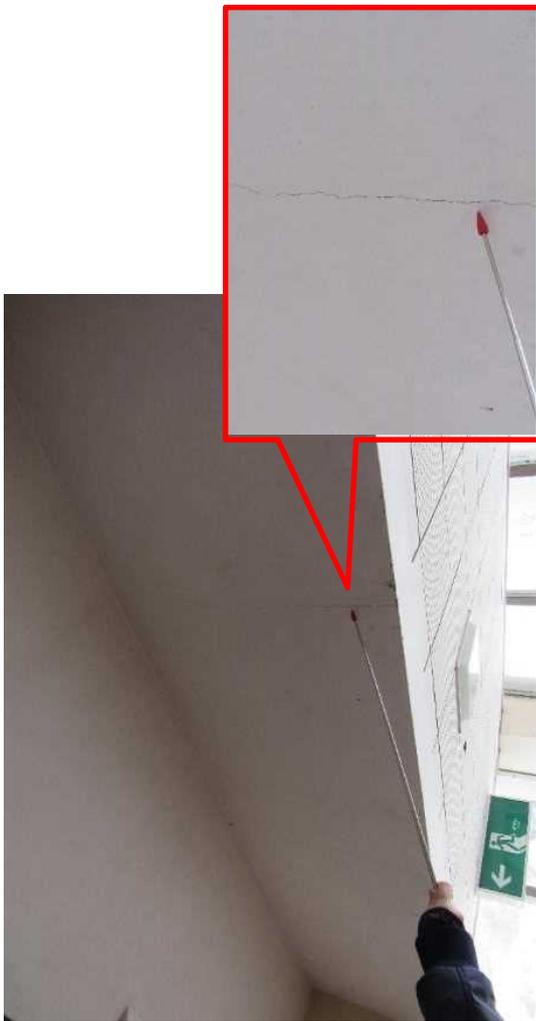
<p>P-35 2階から3階 階段 壁 クラック</p>	<p>P-36 2階から3階 階段 壁 クラック</p>

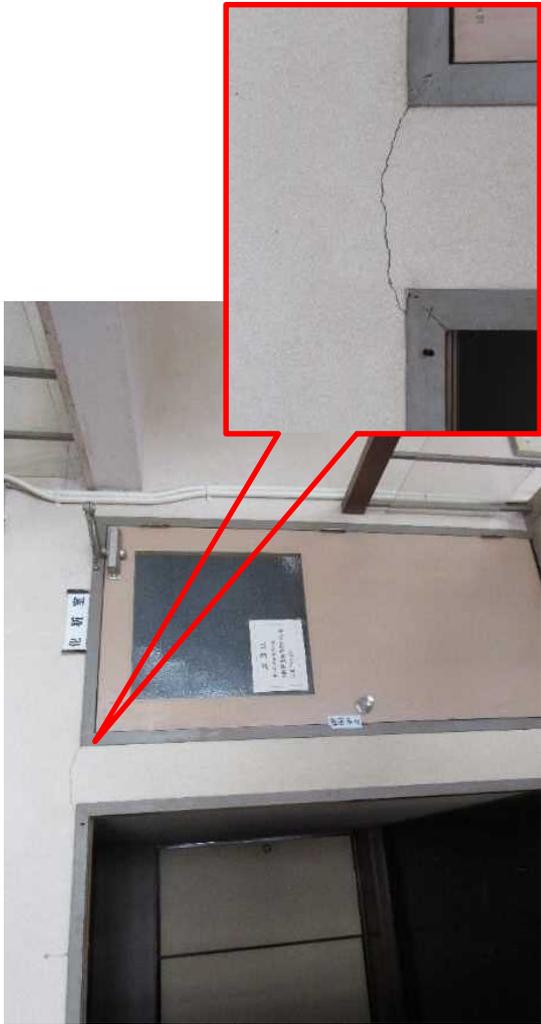
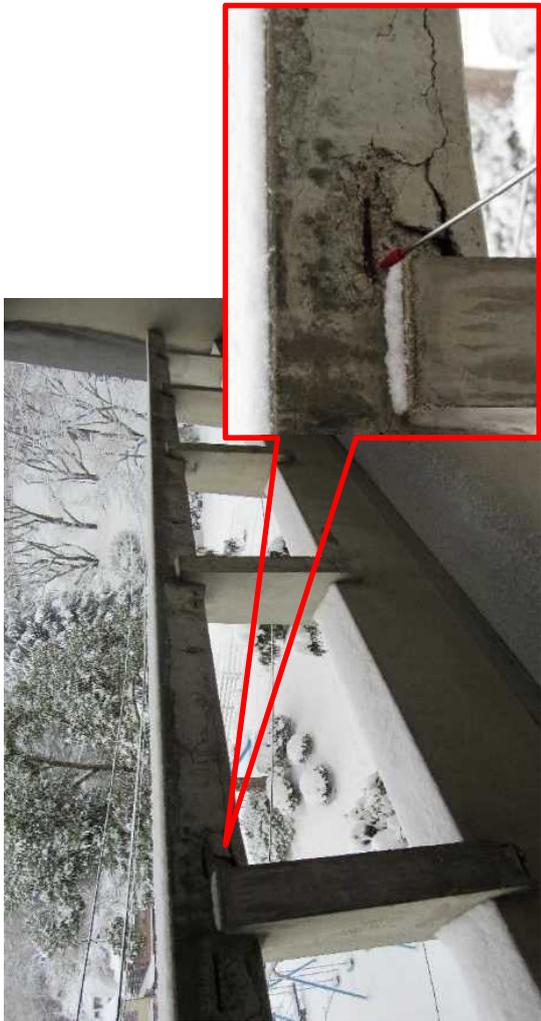
<p>P-37 2階 トイレ入口 壁 クラック</p>	<p>P-38 2階 ベランダ 手摺り クラック 鉄筋露出 多数</p>

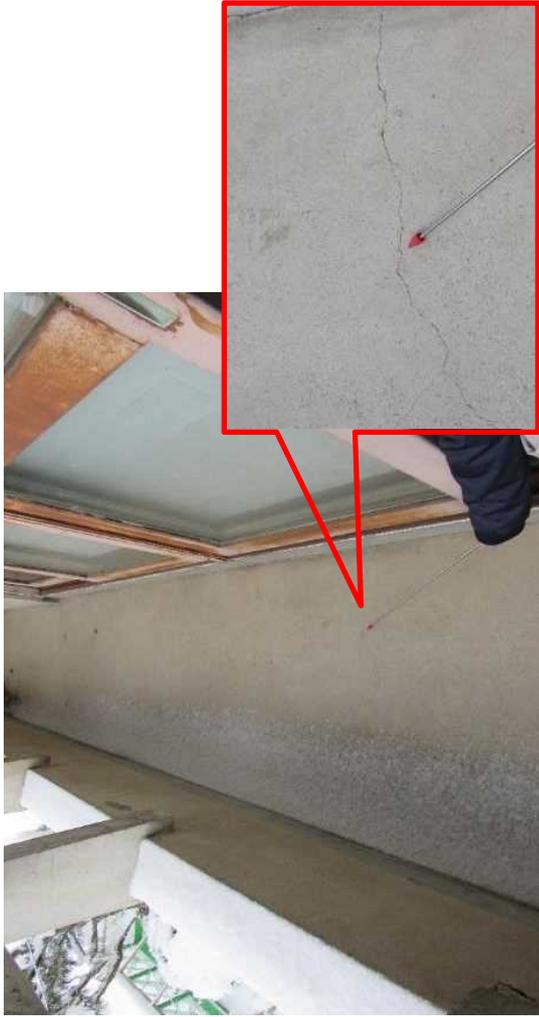
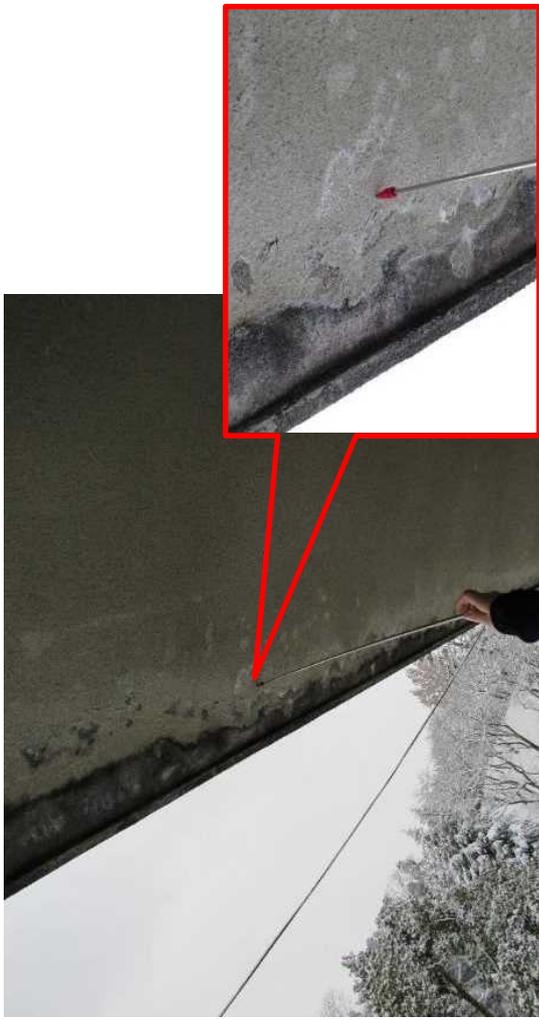
体育館名 木次体育館	木次体育館 体育館番号 —	住所 TEL 雲南市木次町新市409 Tel 0854-42-0375	
P-39 2階 ベランダ 床 クラック

P-40 2階 ベランダ 軒裏 ハゲ 遊離石灰
P-41 2階 和室 壁 クラック

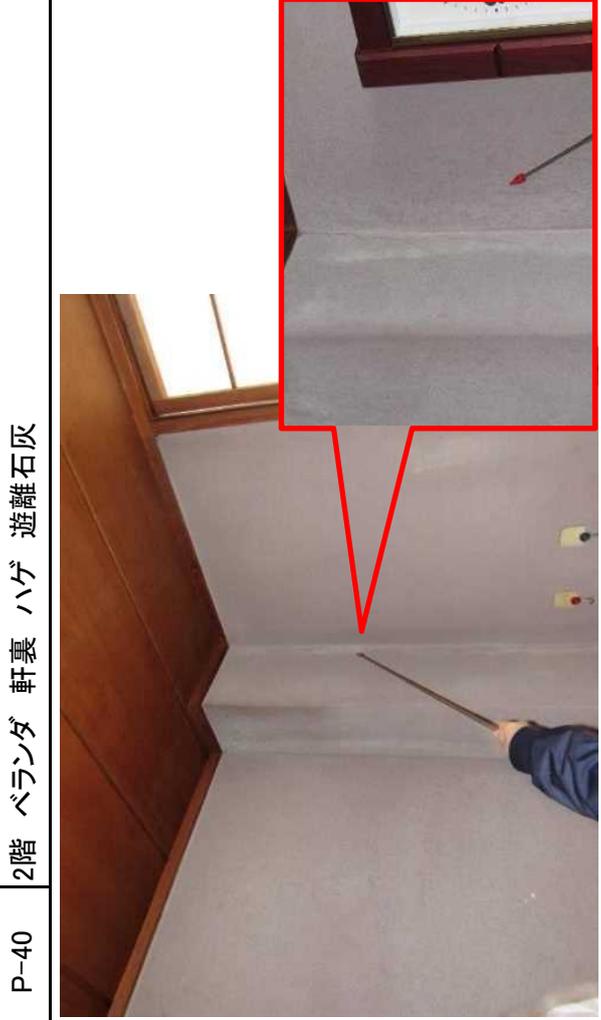
P-42 2階 和室 壁 雨漏り跡

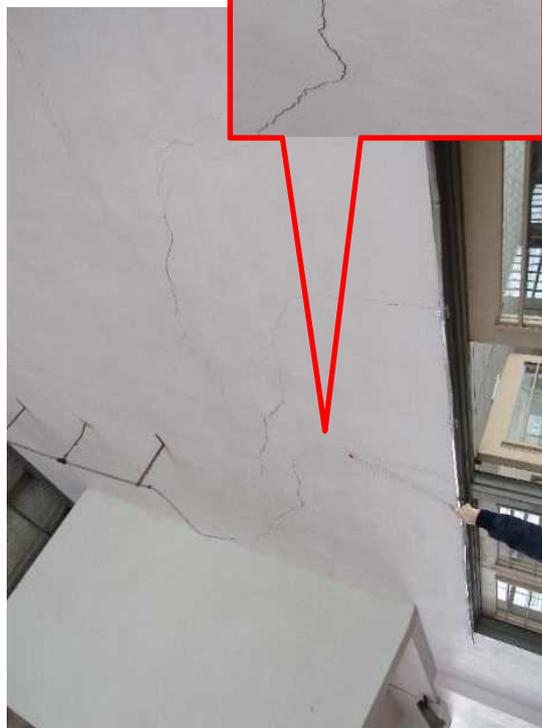
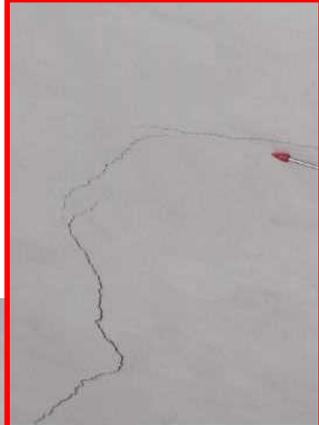
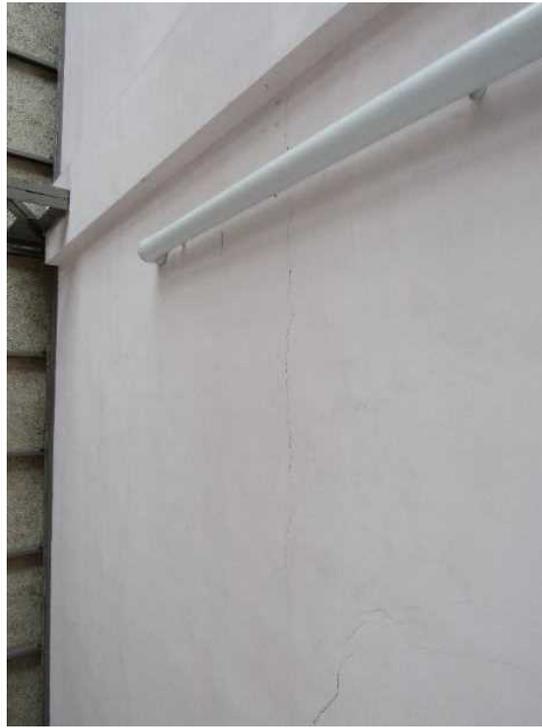
P-47	2階 ギャラリー入口上壁 クラック

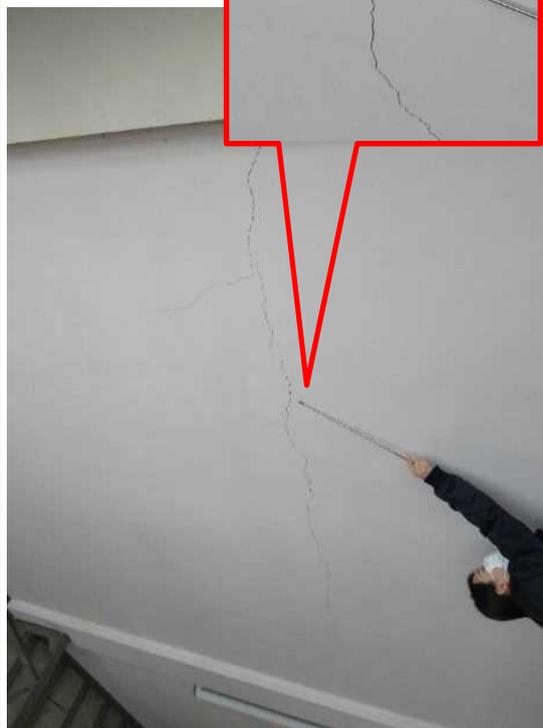
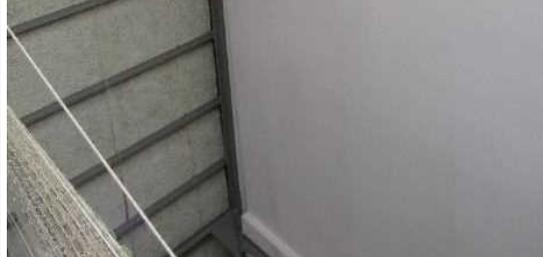
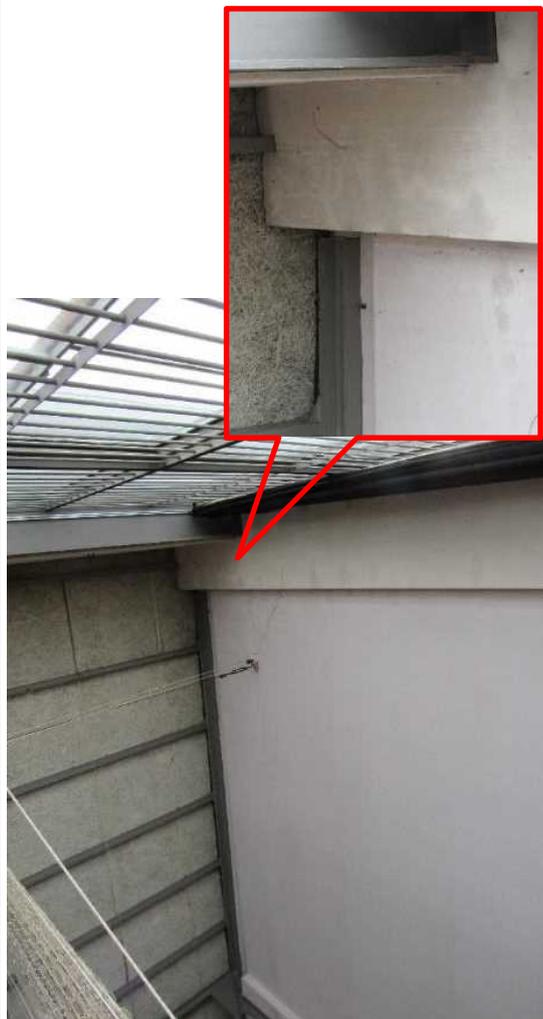
P-48	2階 ギャラリー入口上壁 クラック
P-49	2階 ギャラリー 壁 クラック	2階 ギャラリー 壁・柱 クラック	P-50	2階 ギャラリー 壁・柱 クラック

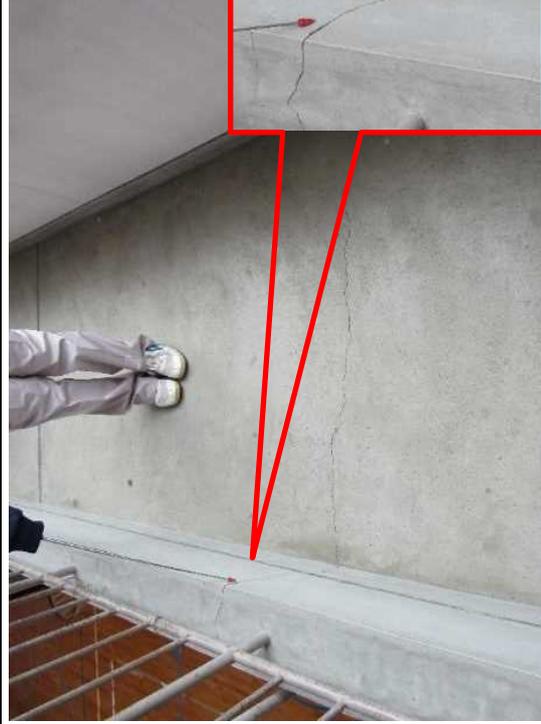
P-52

2階 ギャラリー 床 クラック
