**H - Aロケット6号機打上げ失敗の原因究明
及び今後の対策について**

**平成16年6月9日
宇宙開発委員会**

**H - A ロケット 6 号機 打上げ失敗の原因究明
及び今後の対策について**

**平成 1 6 年 5 月 2 8 日
宇宙開発委員会調査部会**

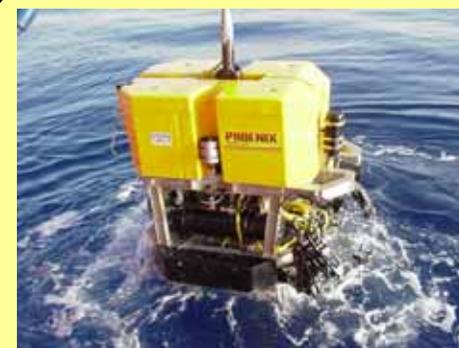
図2 第二次探索結果

第一次探索にて見られた強い反射波の反応を確認できなかった。

人工物の画像を取得したが、SRB-Aの部品を発見できなかった。

水中ロボットの位置の測定精度が不十分なため、探索範囲を網羅できていない可能性があった
