H3 ロケット 8 号機打上げ失敗の原因究明に係る  
調査・安全小委員会 中間報告書

令和 8 年 4 月 22 日  
科学技術・学術審議会  
研究計画・評価分科会  
宇宙開発利用部会

別添 H3 ロケット 8号機打上げ失敗原因究明状況  
(「調査・安全小委員会 (第 62 回) 資料 62-1」を一部修正)

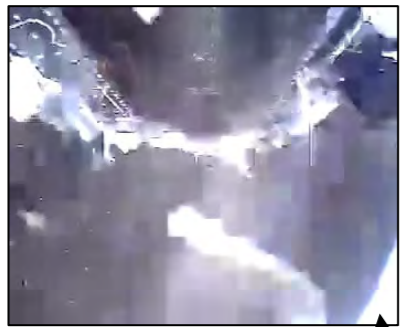
カメラ映像

- これまで、衛星搭載構造つまり衛星分離部（PAF）もしくは衛星搭載アダプタ（PSS）が損傷し、衛星が離脱したと評価してきた。
- 以下のデータから、損傷個所は**衛星搭載アダプタ（PSS）の上部**である可能性が高い。
  - PAFのテレメトリ項目のデータは事象発生後も第1段エンジン停止までは正常に取得できている。これらのデータはPAFからPSSを経由し2段機体に繋がっているが、このワイヤハーネスはPAF上にあるブラケットに固定されている。これより上部で損傷した場合には、ブラケットの近傍で断線すると考えられ、データと整合しない。一方、これよりも下部で損傷した場合は、ワイヤハーネスに余長があり、断線に至らなかったと考えられる。
  - PSSに設置しているカメラの画角は事象発生後も大きく変わっていないことから、カメラの高さで大きく損傷していることは考えにくい。

地球  
機体姿勢と整合した  
見え方をしている

ワイヤハーネス固定用ブラケット  
ここより上で損傷した場合には、  
ワイヤハーネスが断線し、その  
時点でデータが欠落する

損傷した可能性が高い範囲
