雲南市体育館保全優先度調査 写真シート

木次体育館

### 2.5.3 斐伊体育館

通し番号	3		
施設名	斐伊体育館	体育館番号	8
建物名	体育館	調査日	平成30年3月7日
所在地	雲南市木次町里方917 Tel 0854-42-1636	記入者	長迫 操
構造種別	S	延床面積	960 m <sup>2</sup>
		築年数	築31年

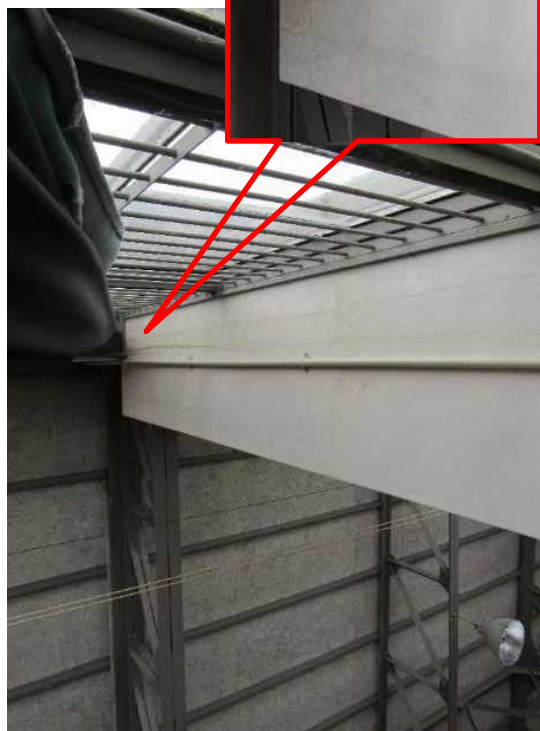
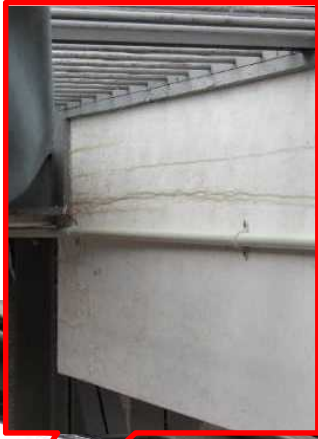
体育館名	木次体育館	体育館番号	-	住所 TEL	雲南市木次町新市409 Tel 0854-42-0375
P-59	2階 ギャラリー 柱 雨漏り跡

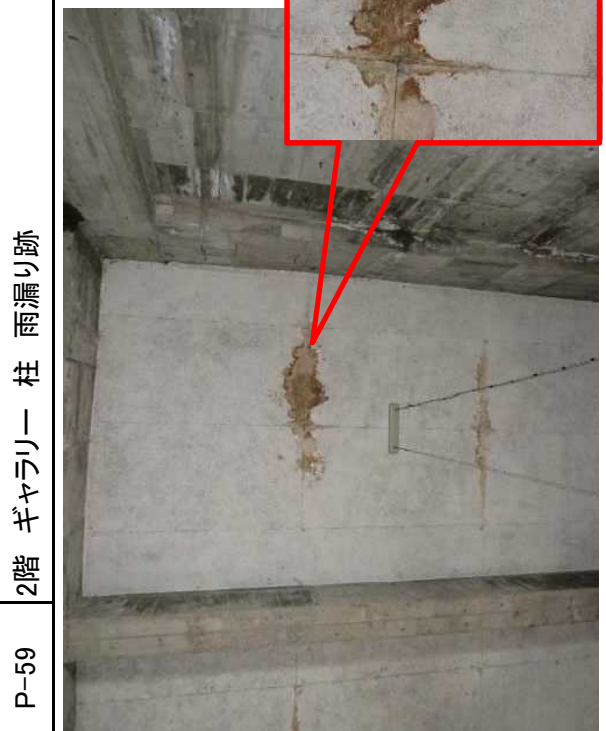
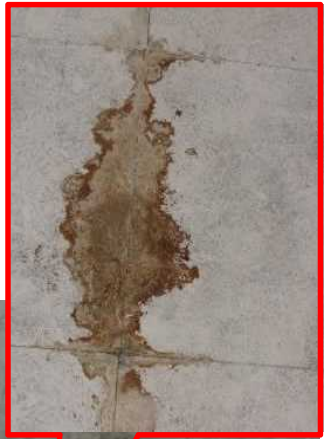
P-61	2階 倉庫天井 雨漏り跡

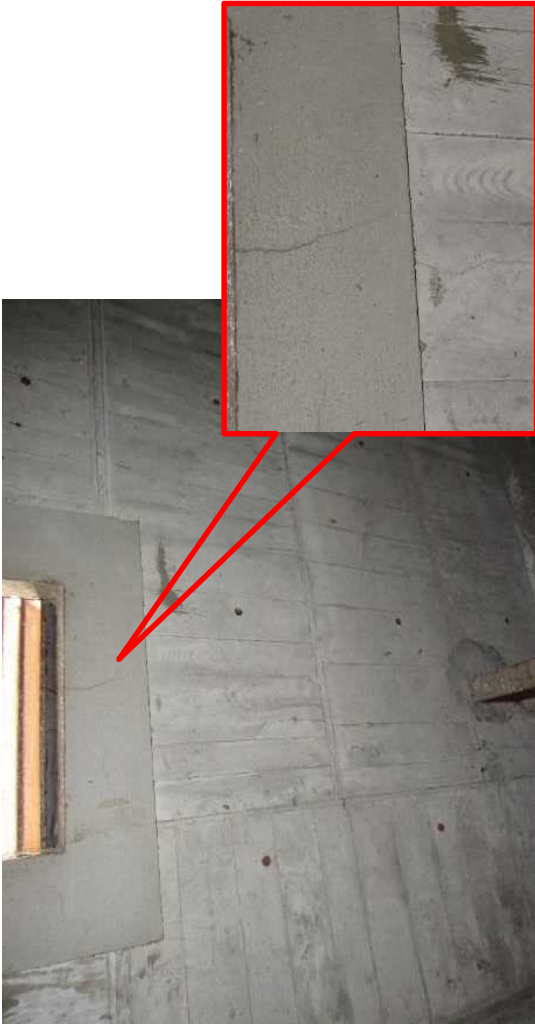
<p>P-63</p>	<p>2階 倉庫 壁 クラック</p>		<p>P-64</p>	<p>2階 倉庫 壁 クラック</p>

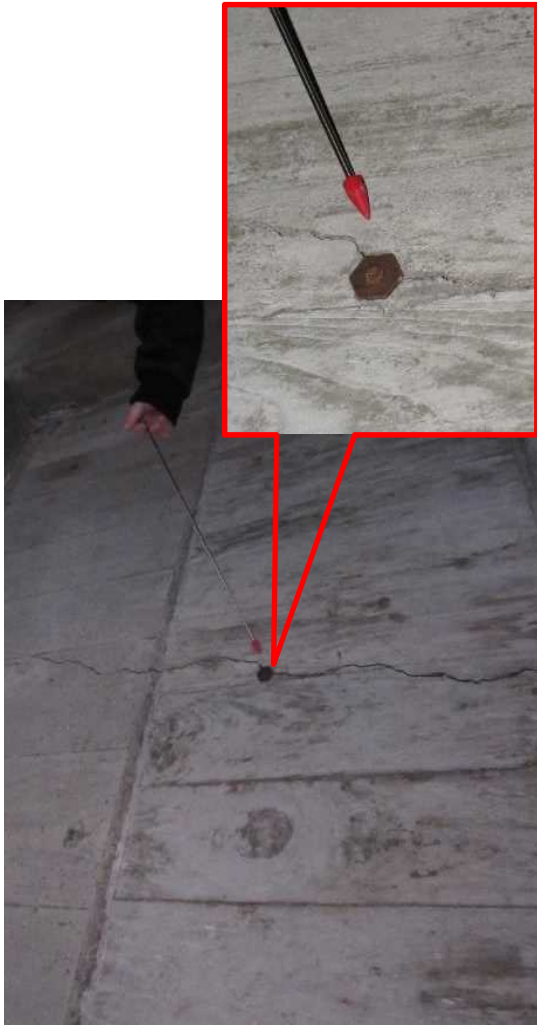
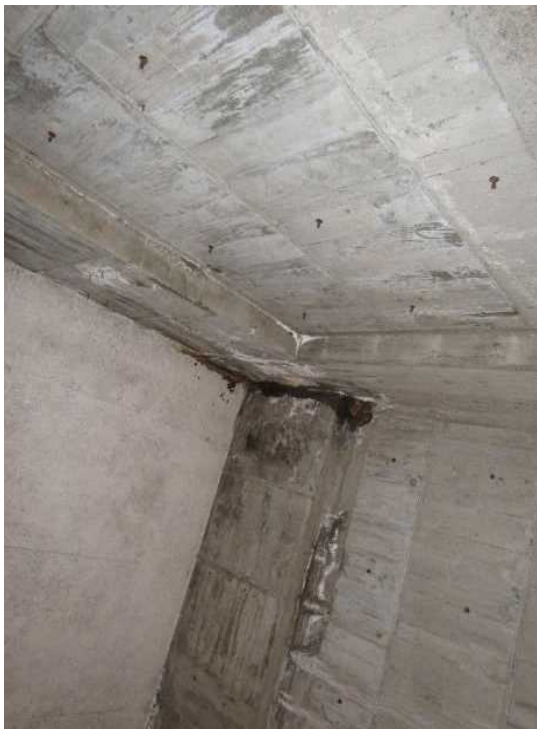
体育館名 木次体育館	体育館番号 —	住所 TEL 雲南市木次町新市409 Tel 0854-42-0375	
P-67 2階 倉庫 壁 クラック

P-68 2階 倉庫 天井 雨漏り跡 壁 漏水

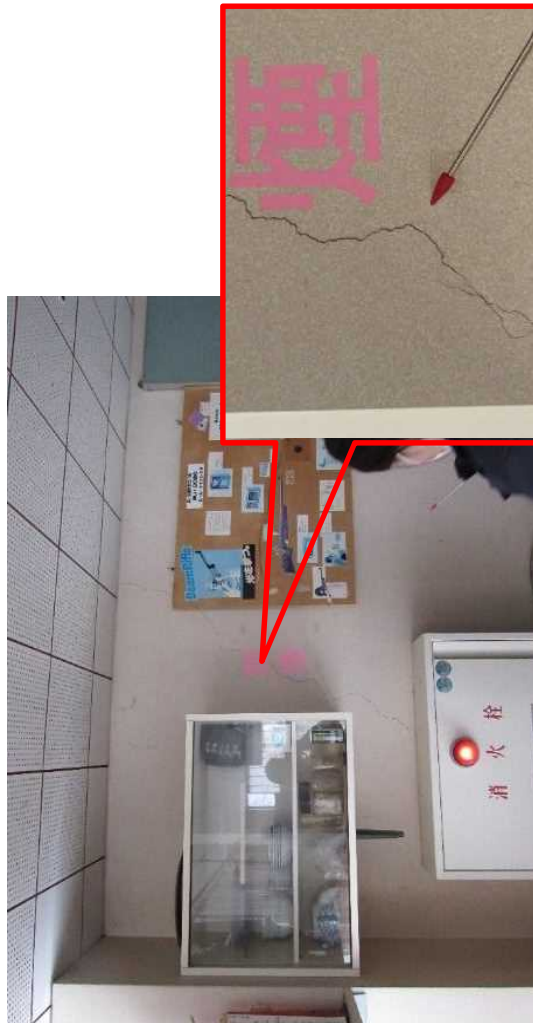
<p>P-69</p>	<p>3階 ホール 壁 クラック 0.8mm</p>	<p>P-70</p>	<p>3階 ホール 天井 雨漏り跡 シミ</p>

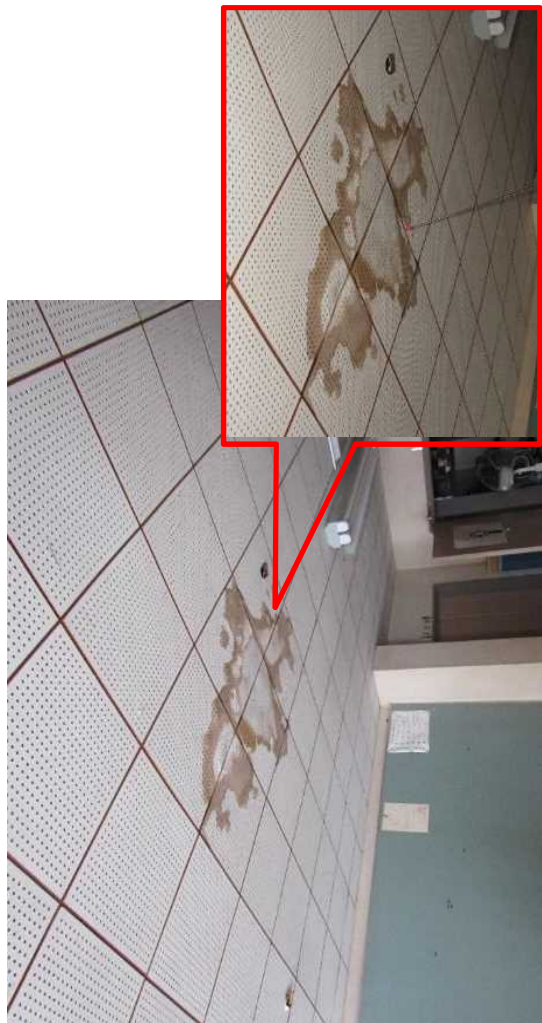
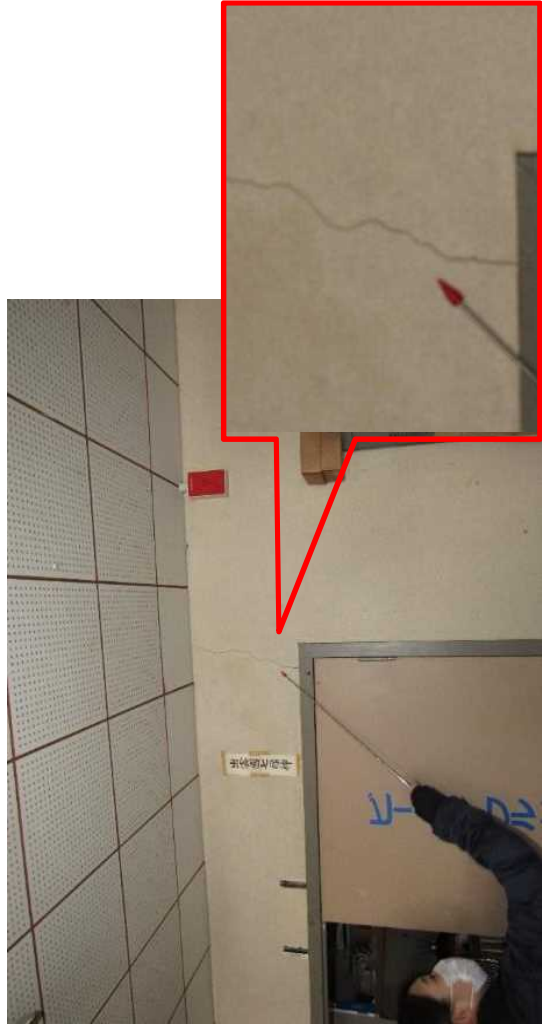
<p>P-71</p>	<p>3階 ホール 天井 雨漏り跡 シミ</p>	<p>P-72</p>	<p>3階 ビームライフル射撃場入口 壁 クラック</p>

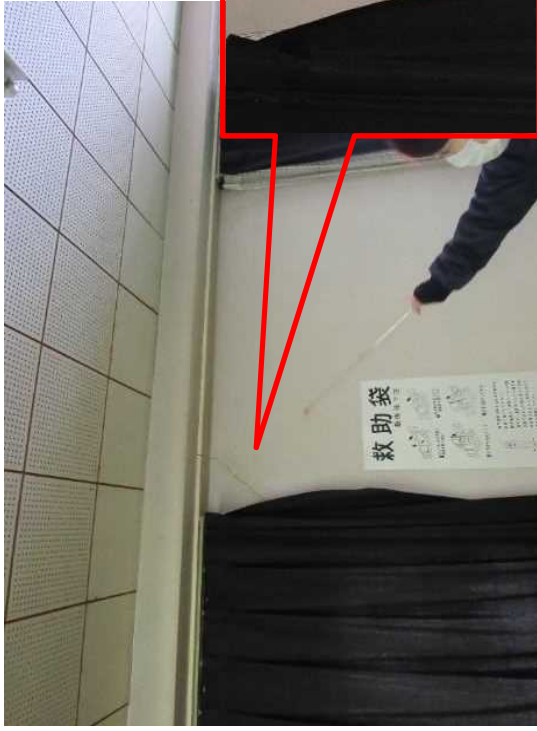
<p>P-77 3階 ビームライフル射撃場内 壁 クラック</p>	<p>P-78 3階 ビームライフル射撃場内 壁 クラック</p>

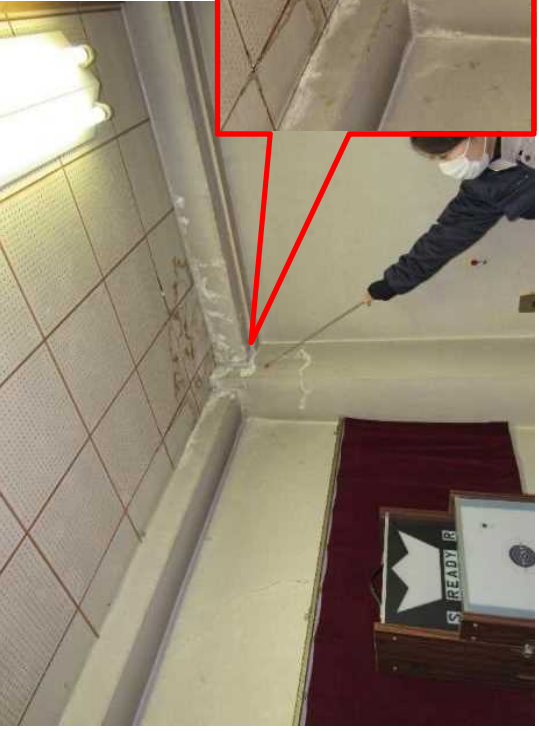
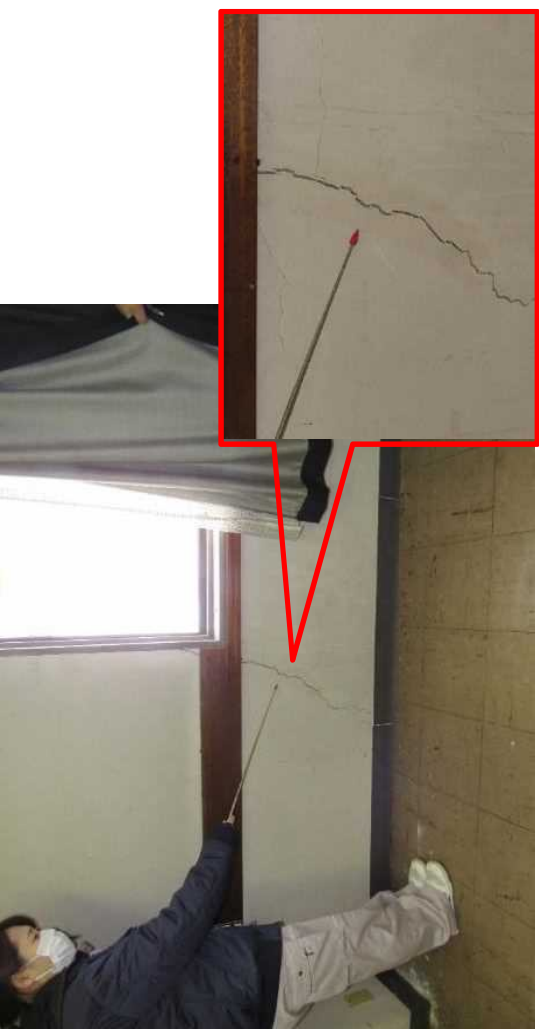
<p>P-79 3階 ビームライフル射撃場内 天井 雨漏り跡 遊離石灰</p>	<p>P-80 3階 ビームライフル射撃場内 壁 クラック</p>

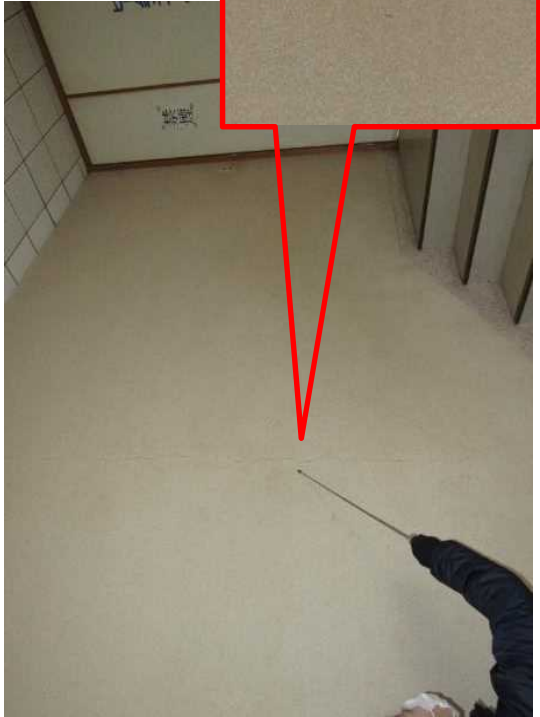
<p>P-84</p>	<p>3階 階段 壁 クラック</p>	<p>P-84</p>	<p>3階 階段 壁 クラック</p>

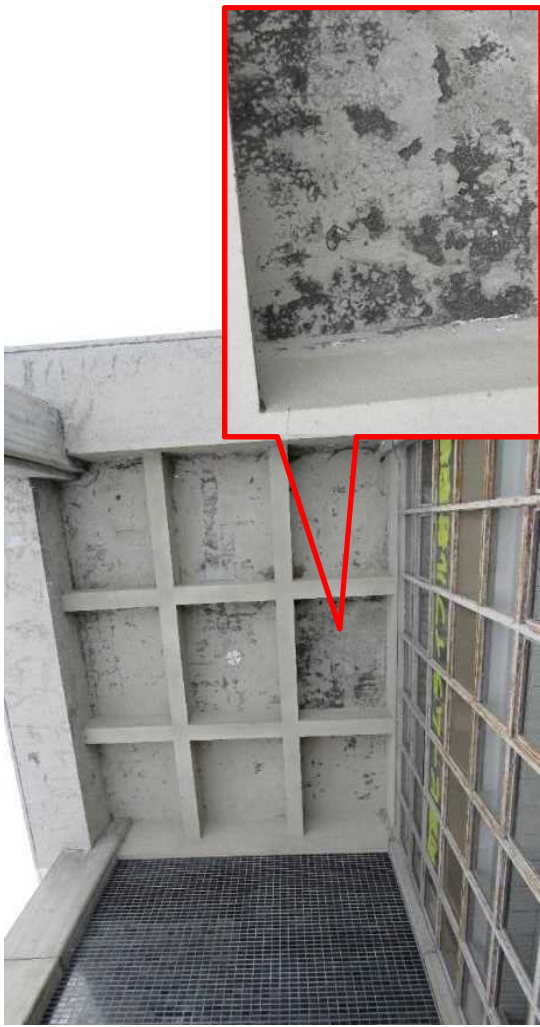
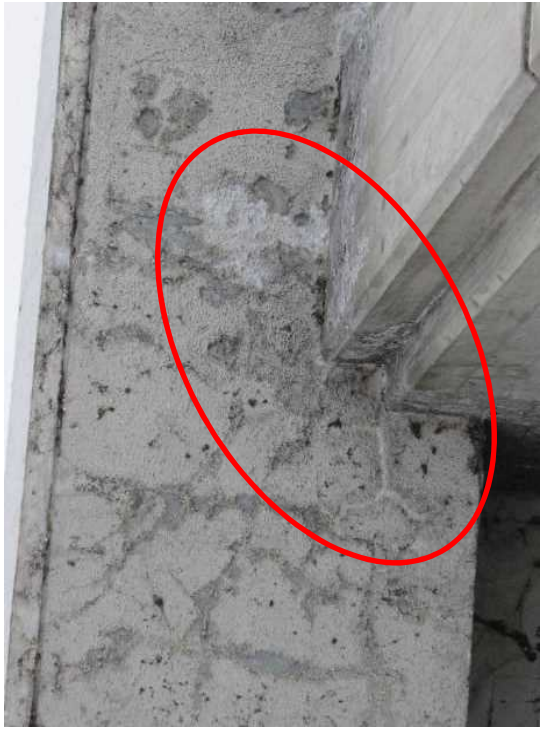
体育館名	木次体育館	体育館番号	—	住所 TEL	雲南市木次町新市409 Tel 0854-42-0375
P-85	玄関ポーチ 天井 塗装ハゲ

P-86	玄関ポーチ 天井柱 クラック 遊離石灰				
P-87	玄関ポーチ クラック

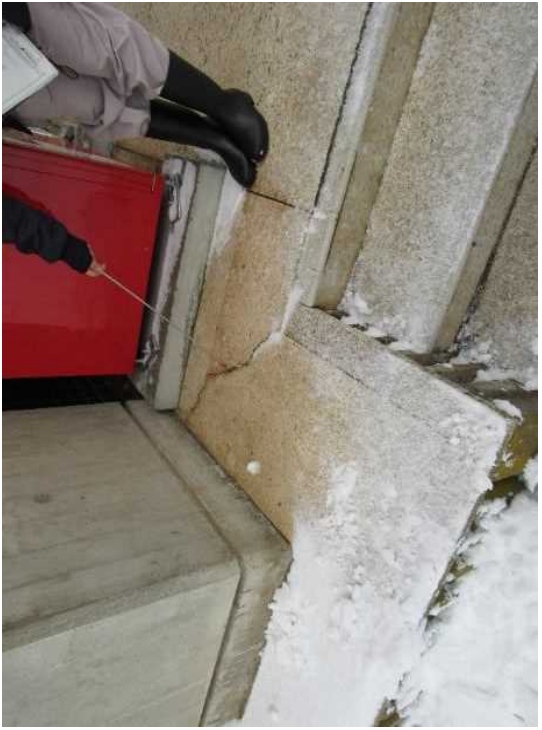
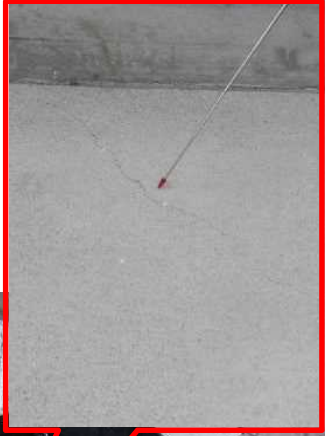
P-88	外壁 クラック

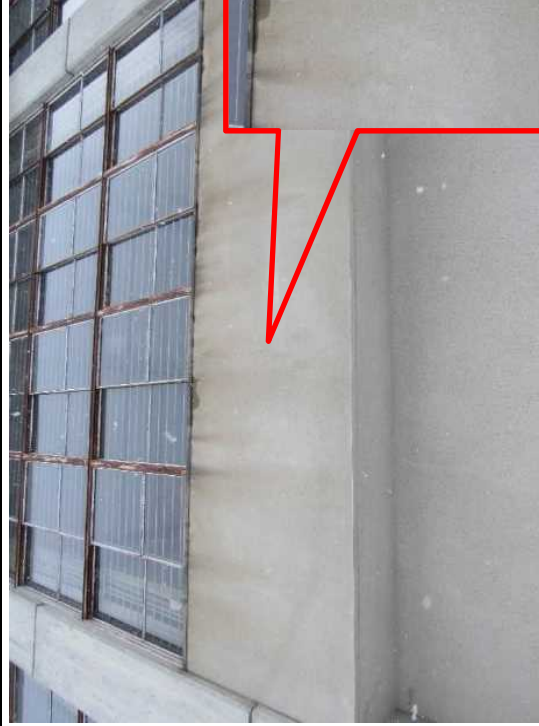
外壁 ギャラリー一部分 クラック 窓枠 錆

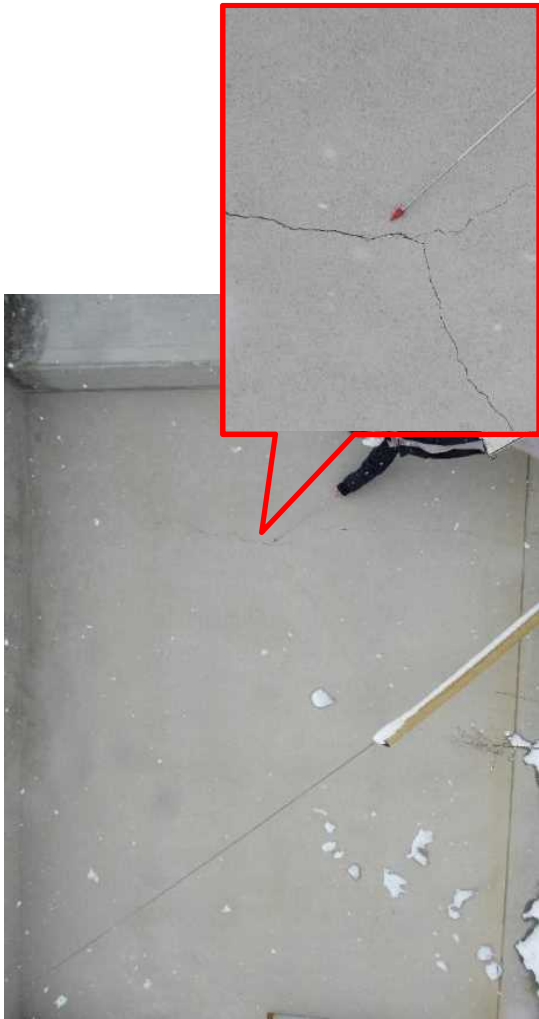
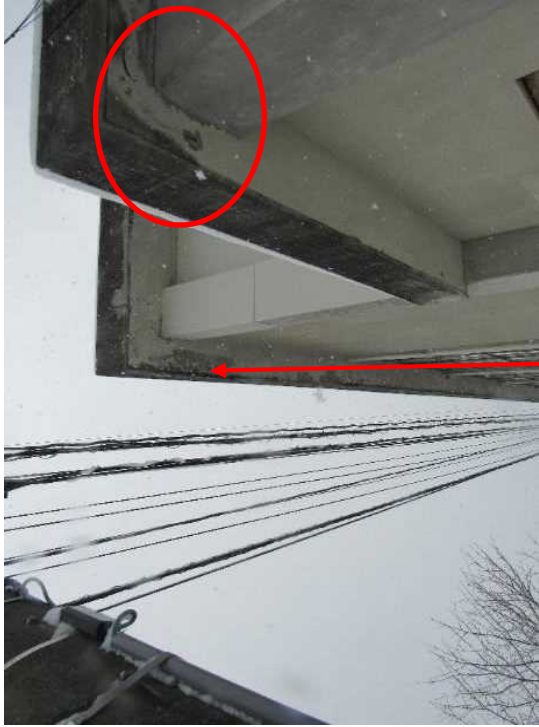
体育館名	木次体育館	体育館番号	—	住所 TEL	雲南市木次町新市409 Tel 0854-42-0375
P-97	1階 器具庫 外壁 クラック

P-98	1階 器具庫 軒裏 鉄筋露出 錆 コンクリート剥がれ

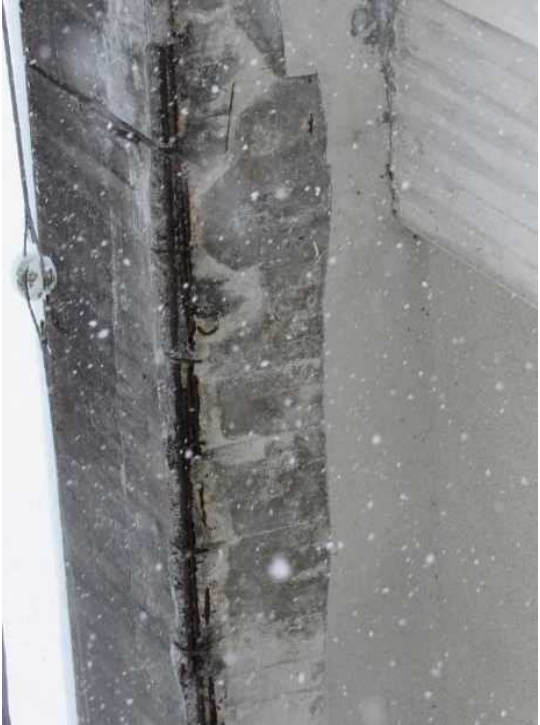
P-100	屋根 パラペット下部 コンクリート落下 鉄筋露出 錆

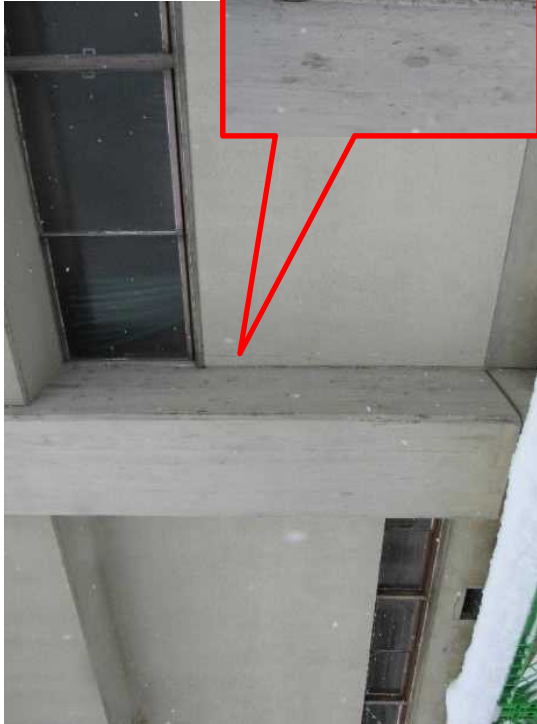
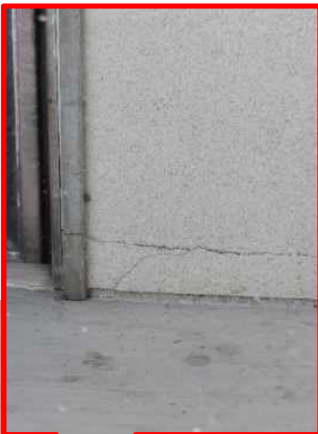
体育館名	木次体育館	体育館番号	-	住所 TEL	雲南市木次町新市409 Tel 0854-42-0375
P-101	1階 器具庫 外壁 クラック (P-19内側の状況:クラック有)

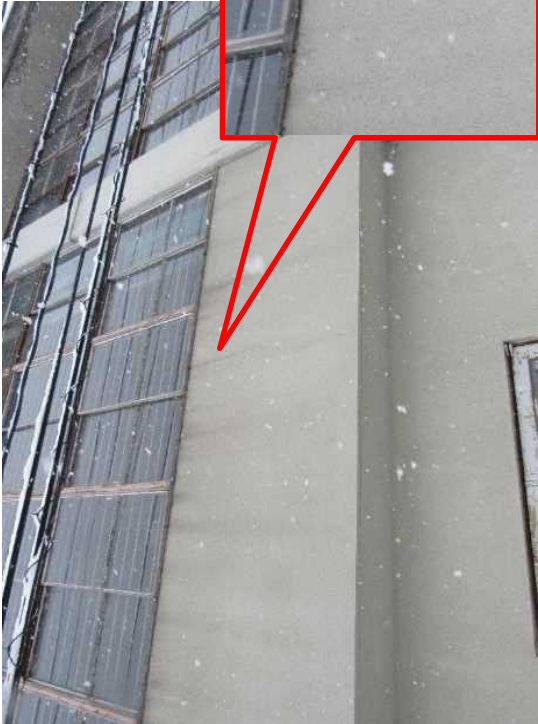
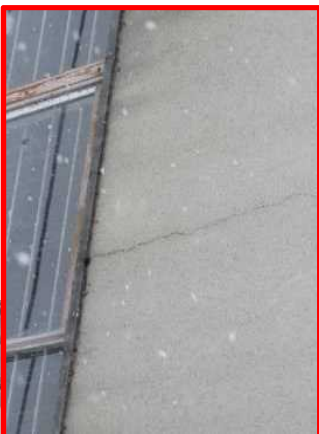
P-103	2階 ギャラリー-外壁 クラック

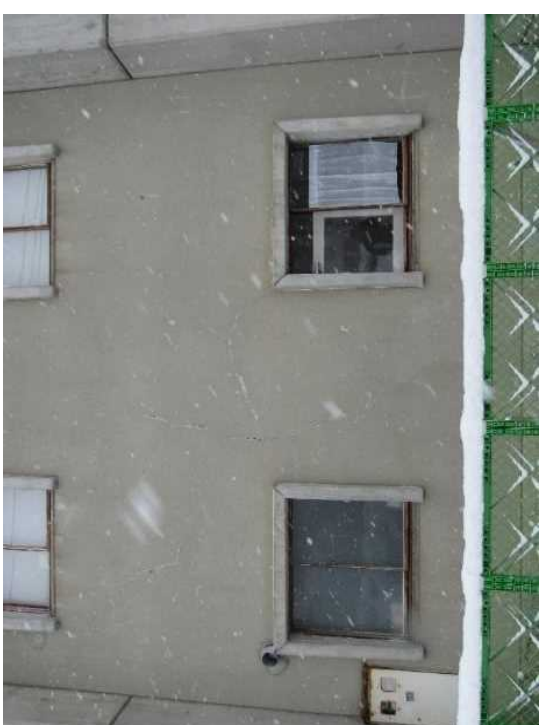
P-104	女子トイレ 外壁 クラック

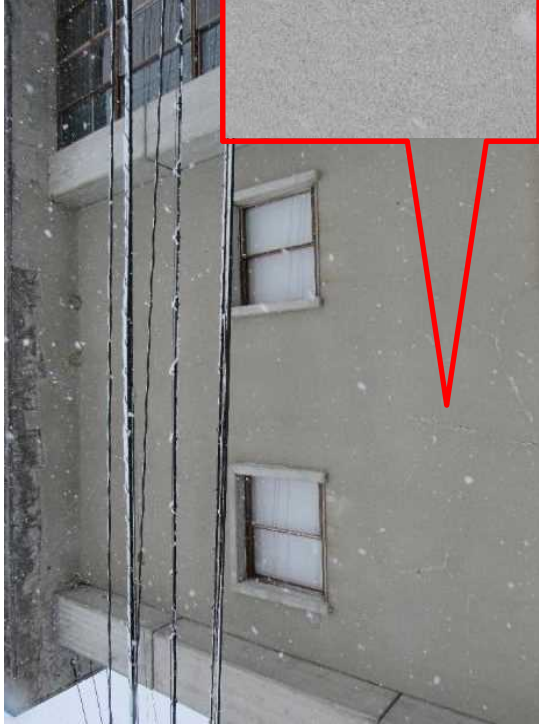
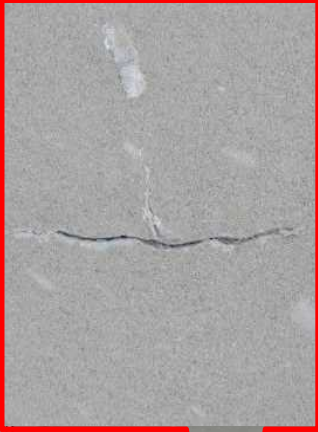
体育館名	木次体育館	体育館番号	-	住所 TEL	雲南市木次町新市409 Tel 0854-42-0375
P-105	2階 和室 外壁 クラック

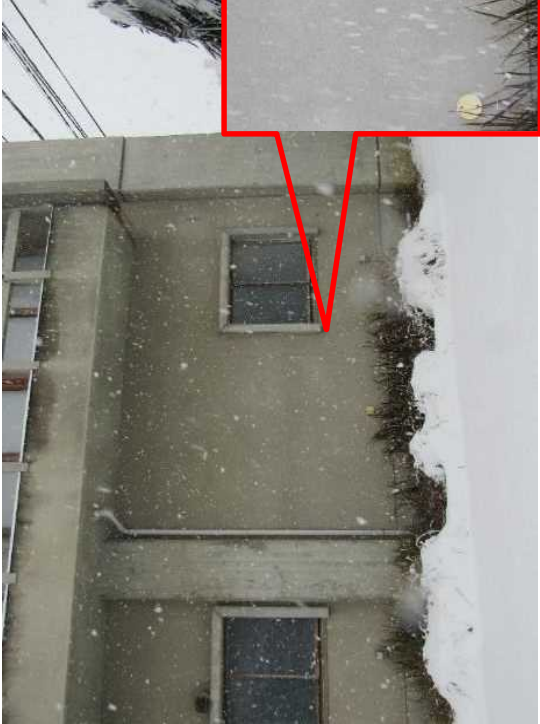
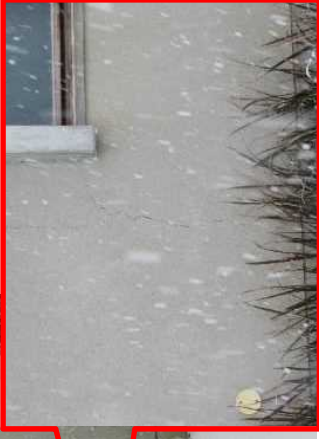
P-107	1階 女子トイレ 外壁 クラック

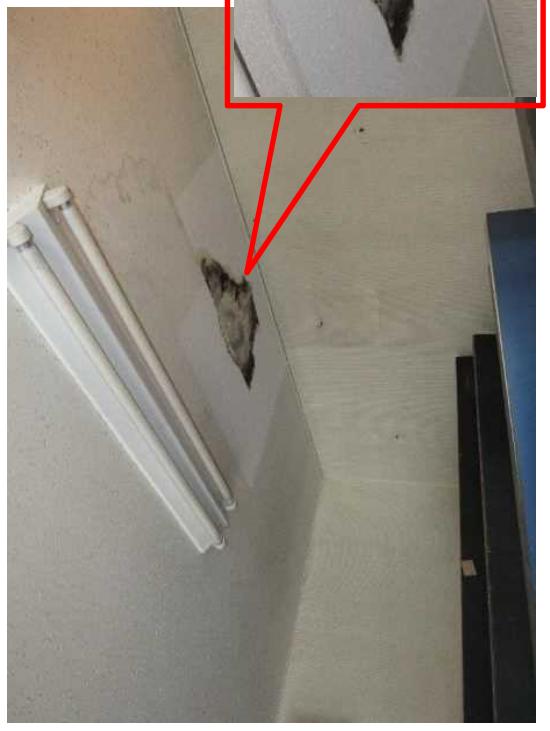
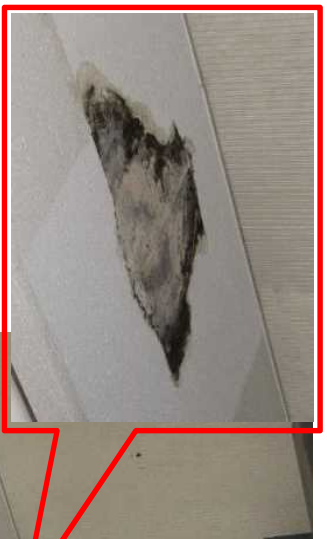
<p>P-8</p> <p>倉庫 天井 雨漏り跡 黒カビ</p>

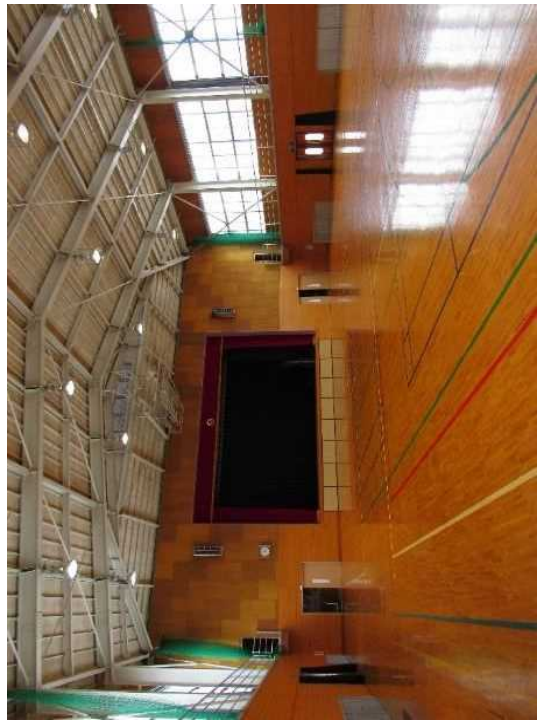
<p>P-11</p>	<p>アリーナ 入口側 壁 破損</p>

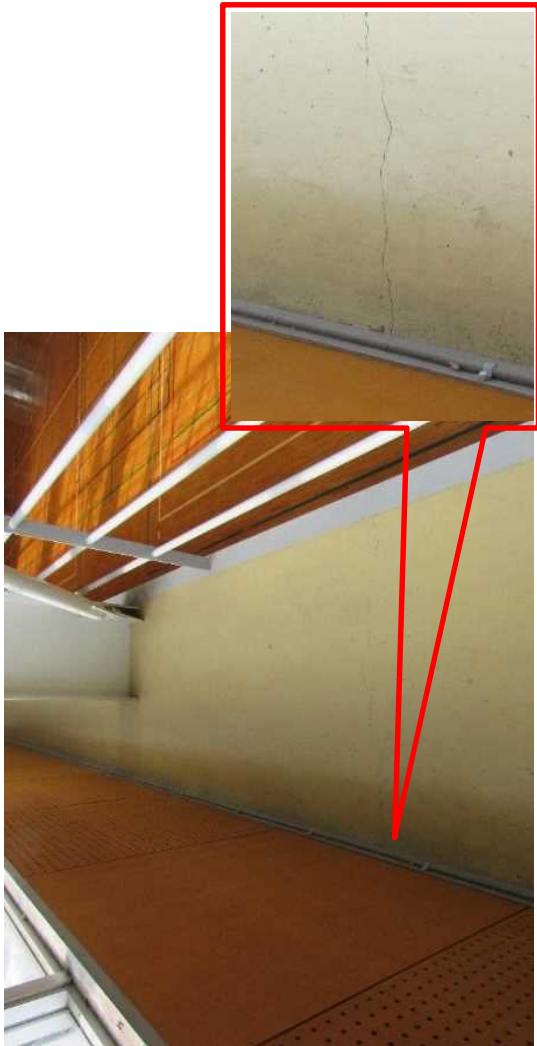
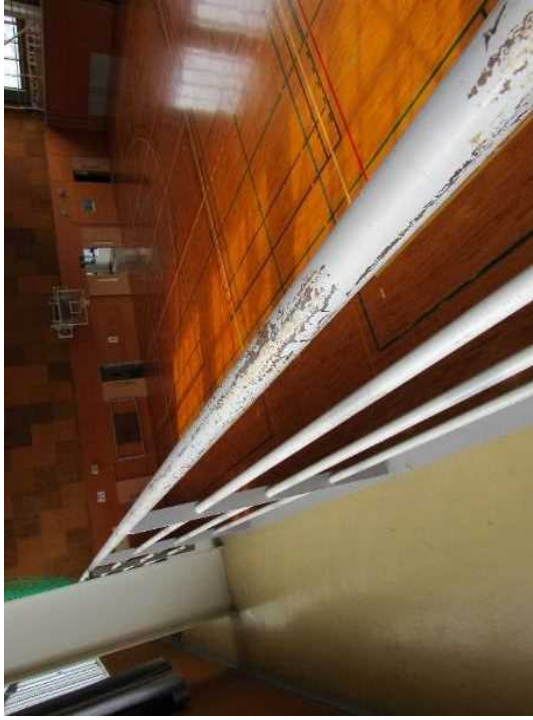
<p>P-22</p>	<p>2階(市道側) ギャラリー 手摺り 塗装 剥げ</p>

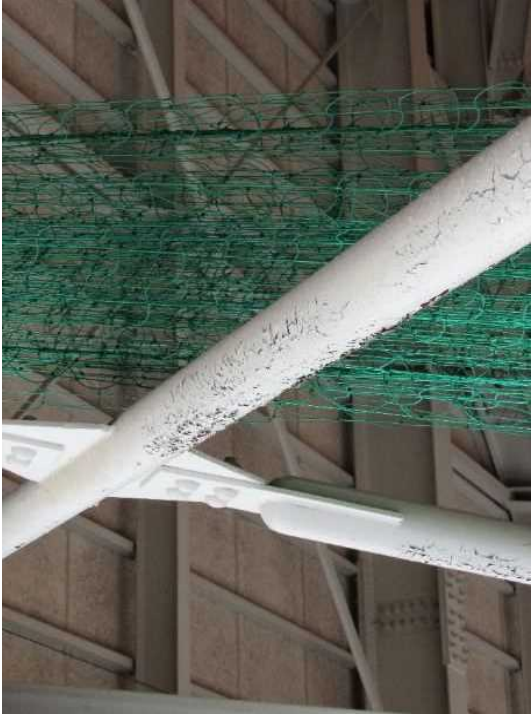
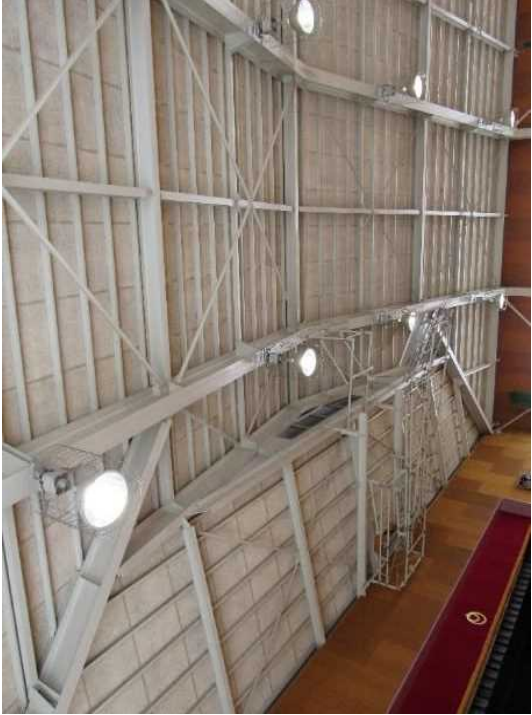
<p>P-23</p>	<p>2階(市道側) 筋交い 鉄骨 塗装 剥げ</p>

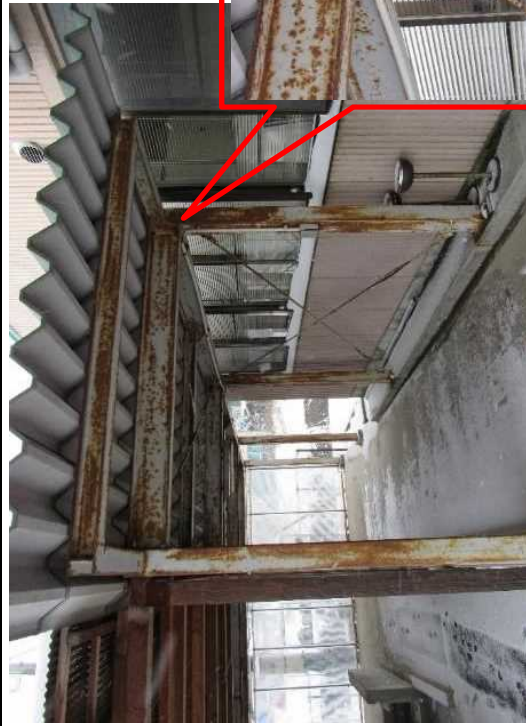
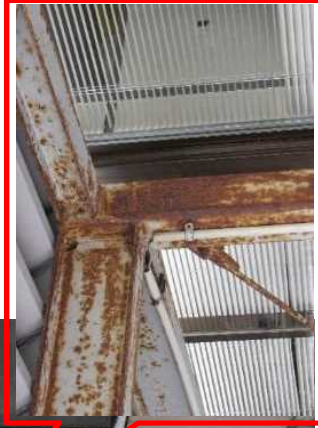
P-25

玄関横 渡り廊下 鉄骨 錆

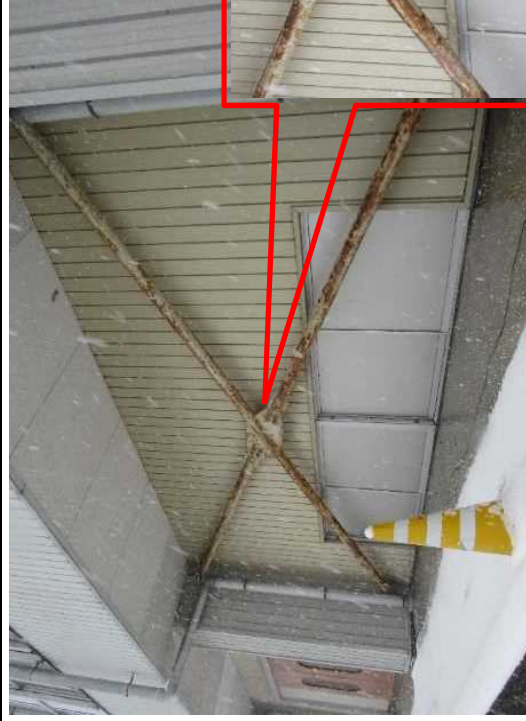
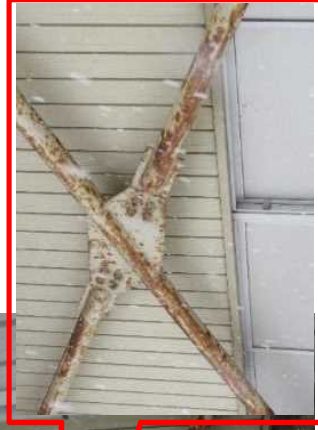
P-26

外壁(川側) 筋交い 錆

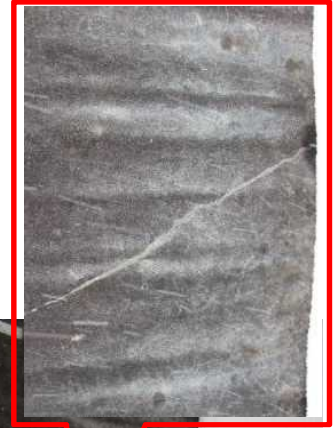
P-27

犬走 擁壁 クラック

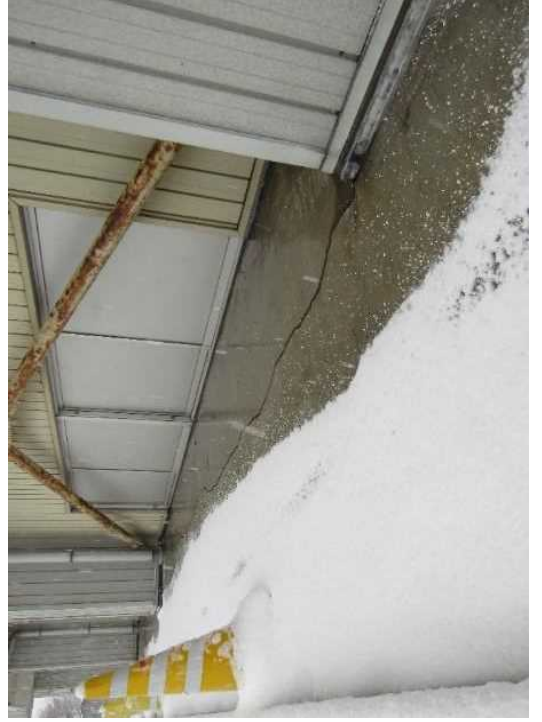
P-28

犬走 クラック

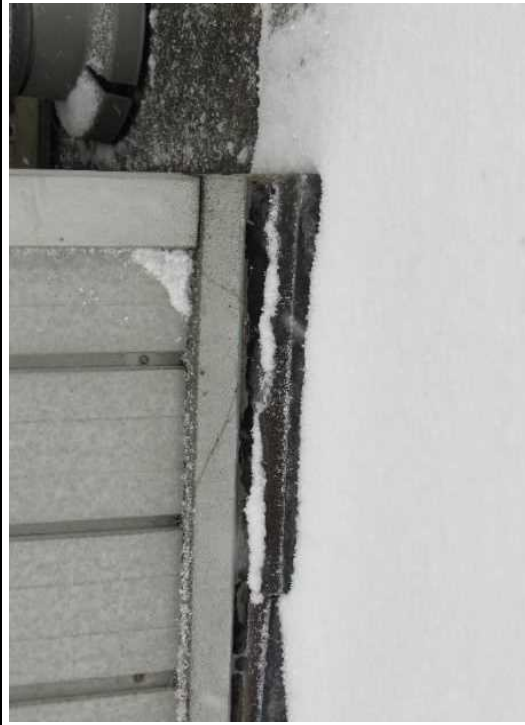
P-29

・周辺地盤の沈下があり、基礎コンクリート部に陥没等がある

柱 隙間 沈下

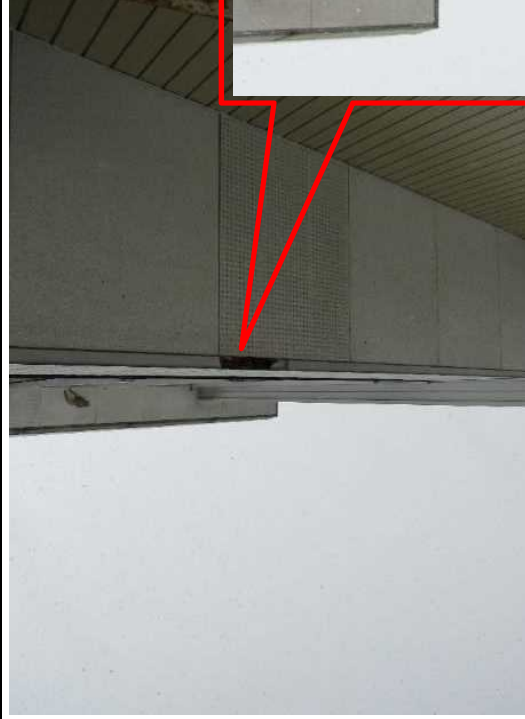
P-30

外壁(ギャラリー床裏) 錆 穴

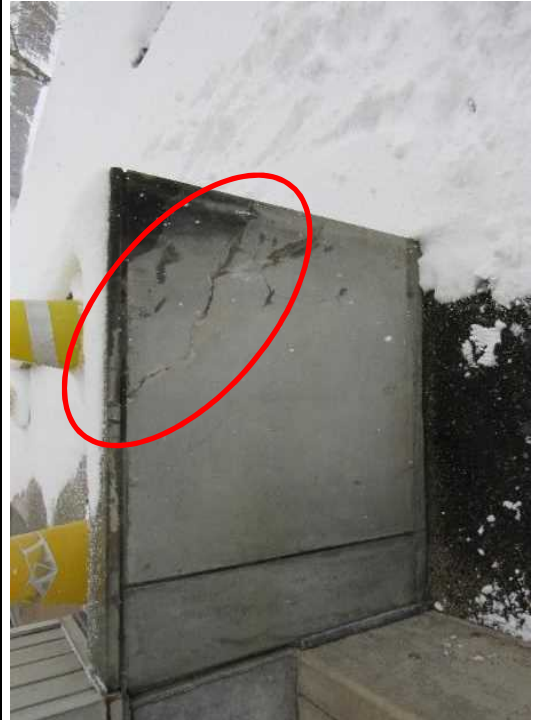
P-31

犬走 擁壁 クラック

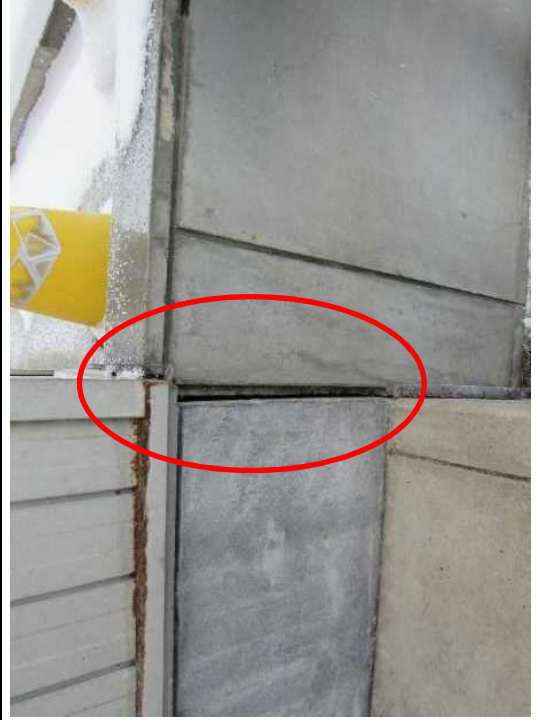
P-32

犬走と外壁に隙間

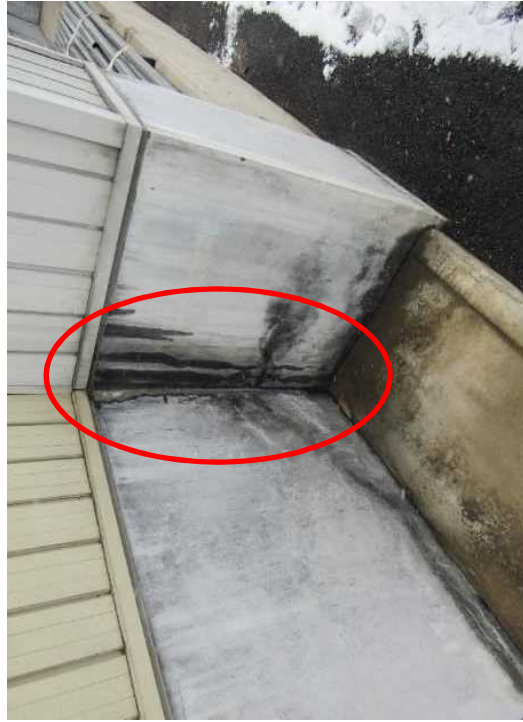
P-33

柱角クラック

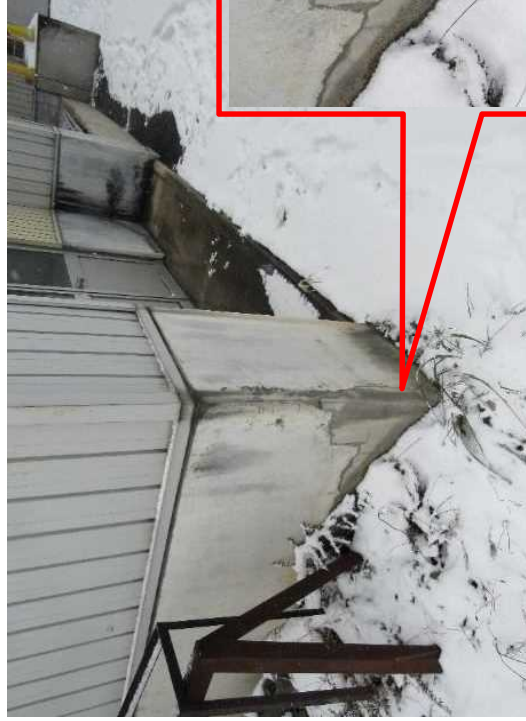
P-34

柱角クラック

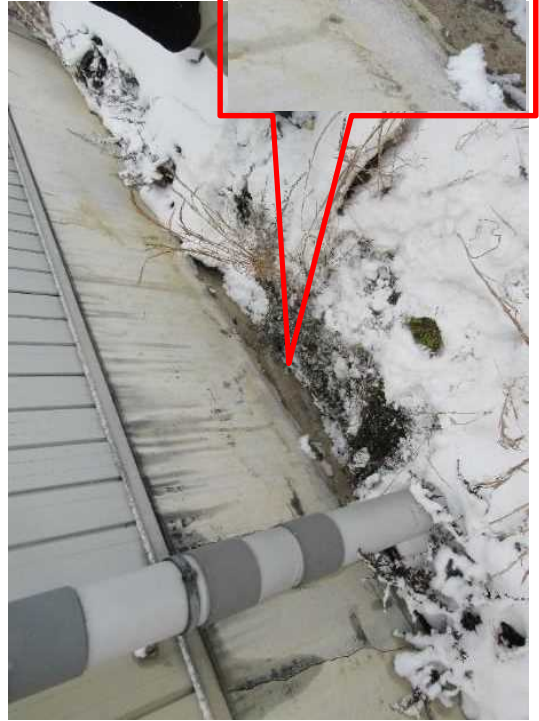
P-36

地盤沈下

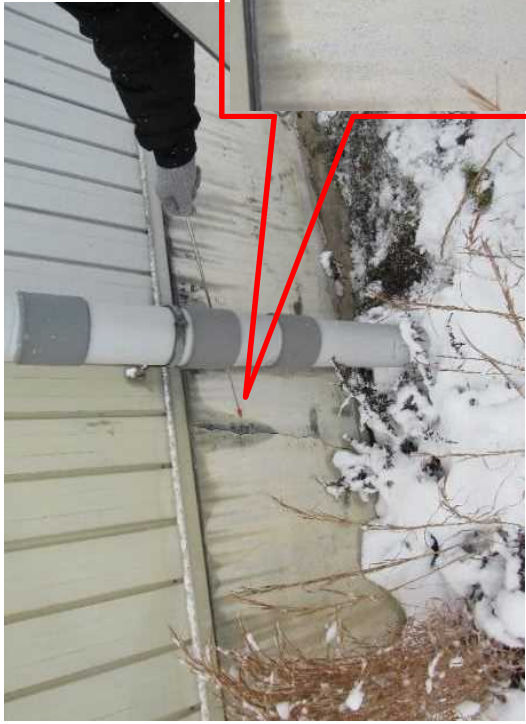
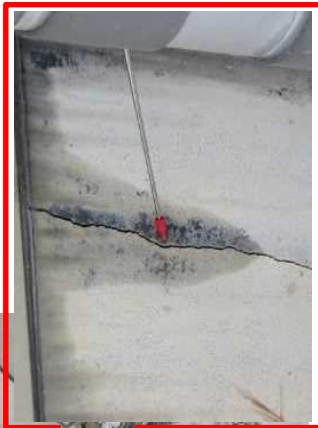
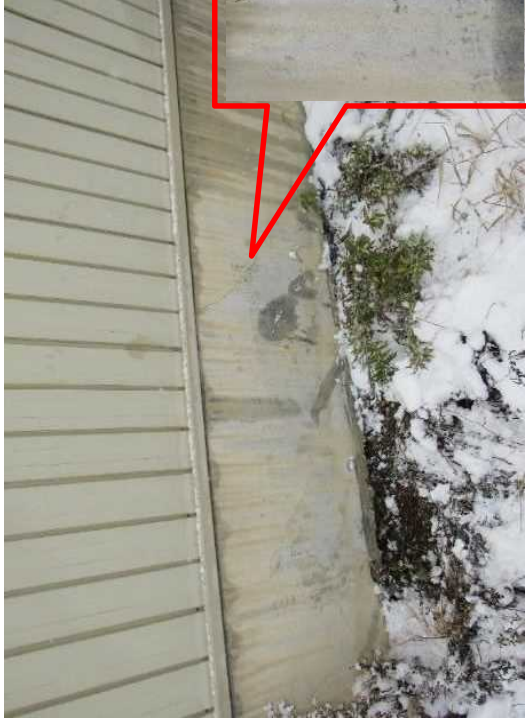
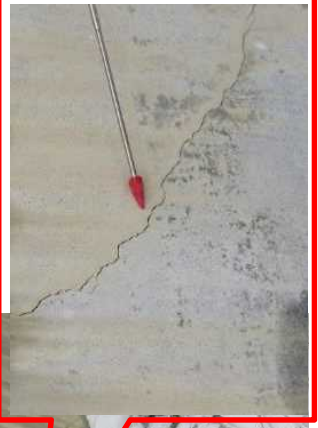
<p>P-38</p>	<p>基礎部 クラック 3mm</p>	<p>基礎部 クラック</p>

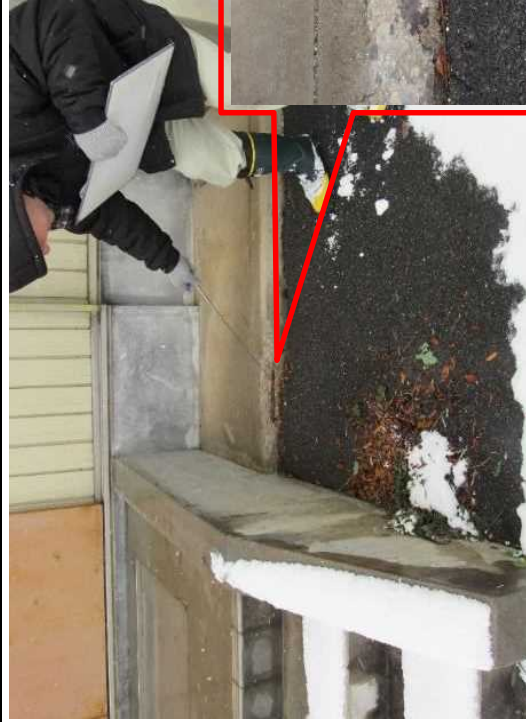
P-41

犬走 鉄筋露出 錆

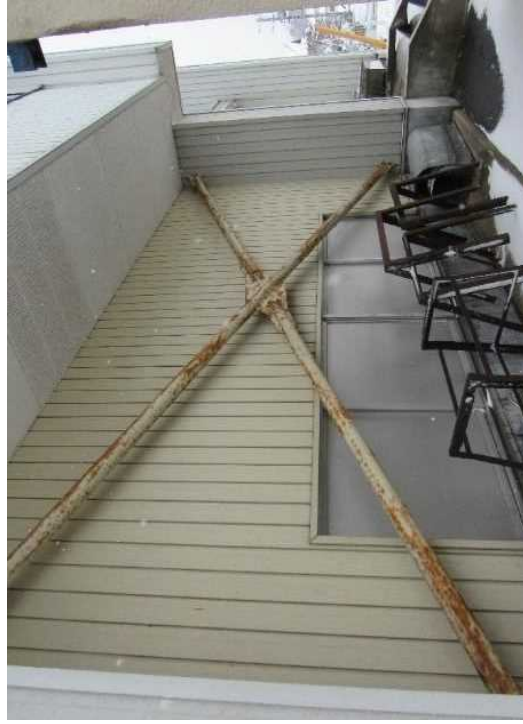
P-42

筋交い 錆

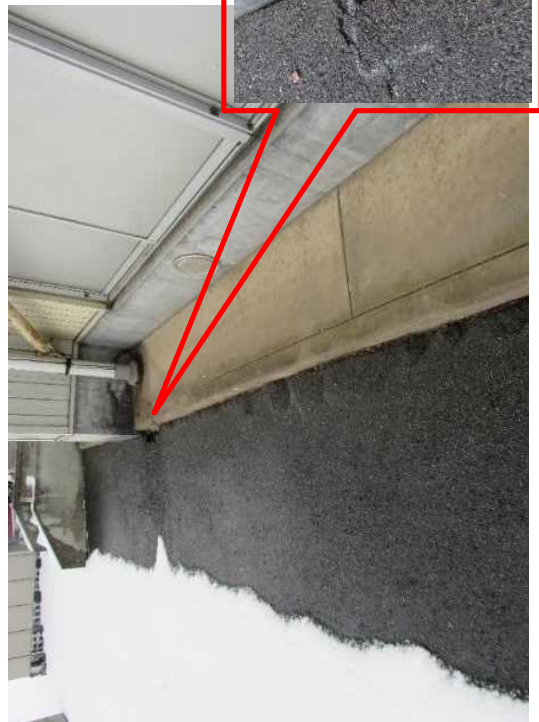
P-43

犬走 コンクリートクラック 陥没

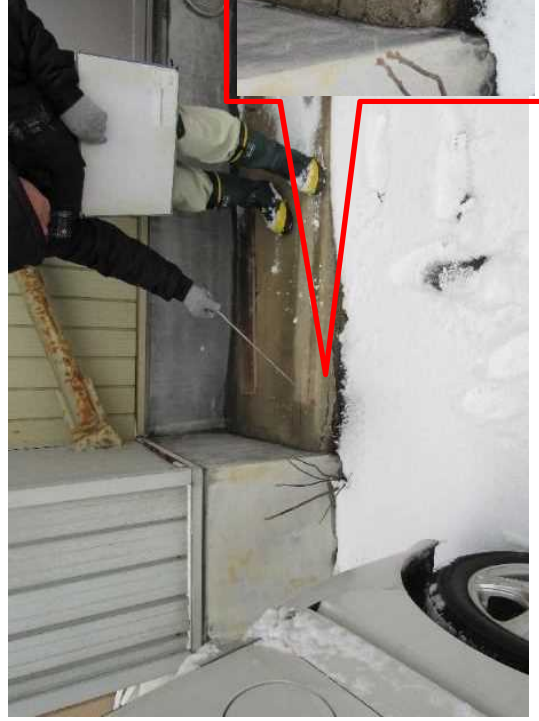
P-44

犬走 コンクリートクラック
