8-1 劣化度調査に係る写真帳 (メインアリーナ-建築)

建物名 三重県営サンアリーナ メインアリーナ

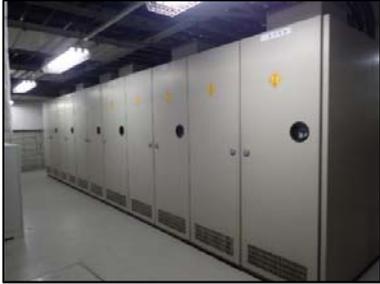
撮影日付 2019年1月18日 写真番号 11001 外部/内部 内部 対象室 1F 電気室 1 対象設備 内装・照明設備 劣化程度 A 所見 特に異常は見られない 点検結果	2019年1月18日 11001 内部 1F 電気室 1 内装・照明設備 A 特に異常は見られない

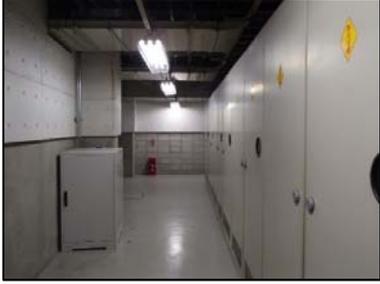
撮影日付 2019年1月18日 写真番号 11002 外部/内部 内部 対象室 1F 電気室 1 対象設備 内装・照明設備 劣化程度 A 所見 特に異常は見られない 点検結果	2019年1月18日 11002 内部 1F 電気室 1 内装・照明設備 A 特に異常は見られない

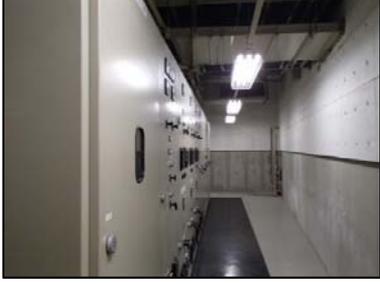
撮影日付 2019年1月18日 写真番号 11003 外部/内部 内部 対象室 1F 電気室2 対象設備 内装・照明設備 劣化程度 A 所見 特に異常は見られない 点検結果	2019年1月18日 11003 内部 1F 電気室2 内装・照明設備 A 特に異常は見られない

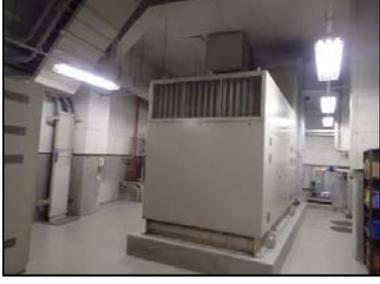
撮影日付 2019年1月18日 写真番号 11004 外部/内部 内部 対象室 1F 発電機室 対象設備 内装・照明設備 劣化程度 A 所見 特に異常は見られない 点検結果	2019年1月18日 11004 内部 1F 発電機室 内装・照明設備 A 特に異常は見られない

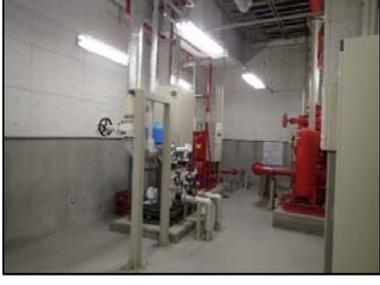
撮影日付 2019年1月18日 写真番号 11005 外部/内部 内部 対象室 1F ポンプ室 対象設備 内装・照明設備 劣化程度 A 所見 特に異常は見られない 点検結果	2019年1月18日 11005 内部 1F ポンプ室 内装・照明設備 A 特に異常は見られない

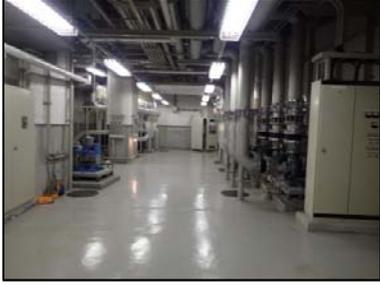
撮影日付	2019年1月18日
	写真番号	11006
	外部/内部	内部
	対象室	1F 機械室 2
	対象設備	内装・照明設備
	劣化程度	A
	所見	特に異常は見られない
	点検結果

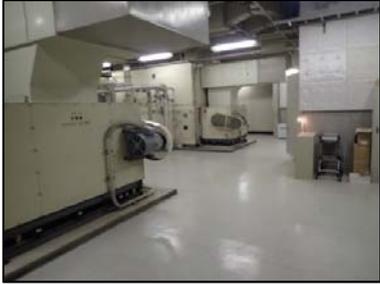
撮影日付	2019年1月18日
	写真番号	11007
	外部/内部	内部
	対象室	1F 空調機械室 9
	対象設備	内装・照明設備
	劣化程度	A
	所見	特に異常は見られない
	点検結果

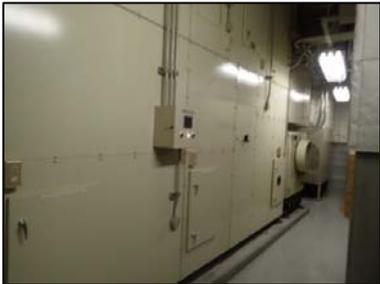
撮影日付	2019年1月18日
	写真番号	11008
	外部/内部	内部
	対象室	1F 空調機械室 9
	対象設備	内装・照明設備
	劣化程度	A
	所見	特に異常は見られない
	点検結果

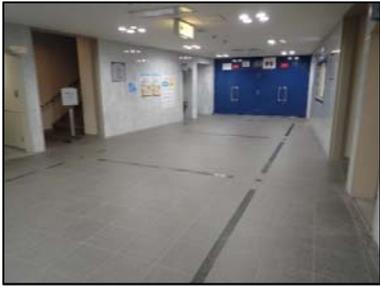
撮影日付 2019年1月18日 写真番号 12001 外部/内部 内部 対象室 2F ロビー5 対象設備 内装・照明設備 劣化程度 B 所見 特に異常は見られないが、経年による陳腐化がみられる 点検結果

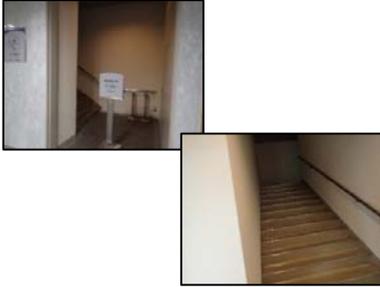
撮影日付 2019年1月18日 写真番号 12002 外部/内部 内部 対象室 2F 階段室6 対象設備 内装・照明設備 劣化程度 B 所見 特に異常は見られないが、経年による陳腐化がみられる 点検結果

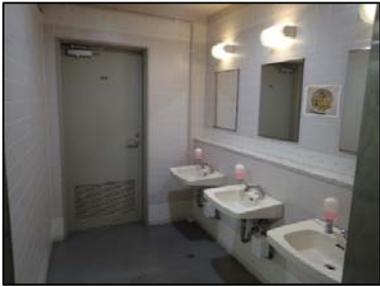
撮影日付 2019年1月18日 写真番号 12003 外部/内部 内部 対象室 2F 化粧室 対象設備 内装・照明設備 劣化程度 B 所見 特に異常は見られないが、経年による陳腐化がみられる 点検結果

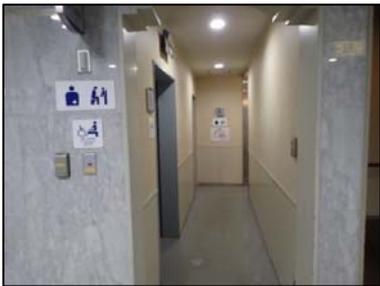
撮影日付 2019年1月18日 写真番号 12004 外部/内部 内部 対象室 2F 化粧室通路 対象設備 内装・照明設備 劣化程度 B 所見 特に異常は見られないが、経年による陳腐化がみられる 点検結果

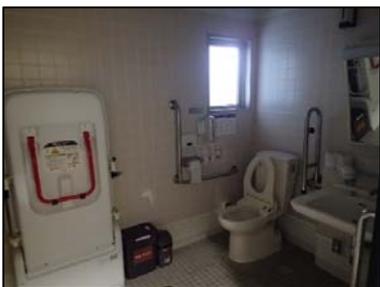
撮影日付 2019年1月18日 写真番号 12005 外部/内部 内部 対象室 2F 身障者WC 対象設備 内装・照明設備 劣化程度 B 所見 特に異常は見られないが、経年による陳腐化がみられる 点検結果

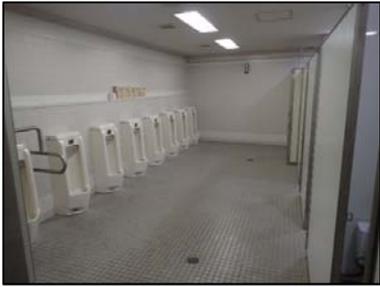
撮影日付 2019年1月18日 写真番号 12006 外部/内部 内部 対象室 2F 男子WC 対象設備 内装・照明設備 劣化程度 B 所見 特に異常は見られないが、経年による陳腐化がみられる 点検結果

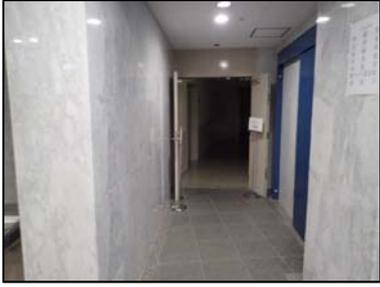
撮影日付 2019年1月18日 写真番号 12007 外部/内部 内部 対象室 2F 通路 対象設備 内装・照明設備 劣化程度 B 所見 特に異常は見られないが、経年による陳腐化がみられる 点検結果

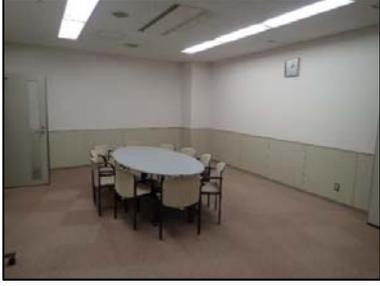
撮影日付 2019年1月18日 写真番号 12008 外部/内部 内部 対象室 2F 休憩室 対象設備 内装・照明設備 劣化程度 B 所見 特に異常は見られないが、経年による陳腐化がみられる 点検結果

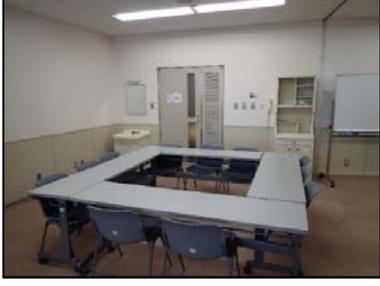
撮影日付 2019年1月18日 写真番号 12009 外部/内部 内部 対象室 2F 記者室 対象設備 内装・照明設備 劣化程度 B 所見 特に異常は見られないが、経年による陳腐化がみられる 点検結果 建築基準法定期検査による吹出口周囲割れの指摘あり（要是正）

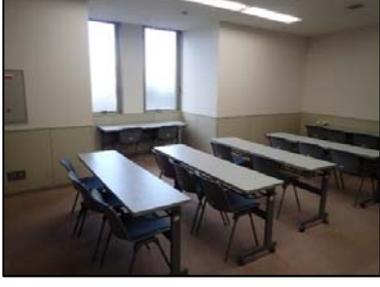
撮影日付 2019年1月18日 写真番号 12010 外部/内部 内部 対象室 2F 記録室 対象設備 内装・照明設備 劣化程度 B 所見 特に異常は見られないが、経年による陳腐化がみられる 点検結果

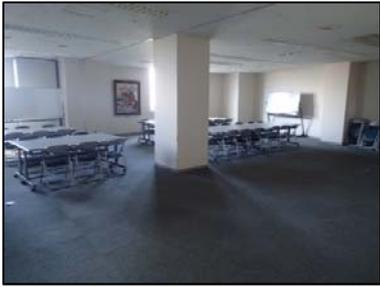
撮影日付	2019年1月18日
	写真番号	12011
	外部/内部	内部
	対象室	2F 本部室
	対象設備	内装・照明設備
	劣化程度	B
	所見	特に異常は見られないが、経年による陳腐化がみられる
点検結果

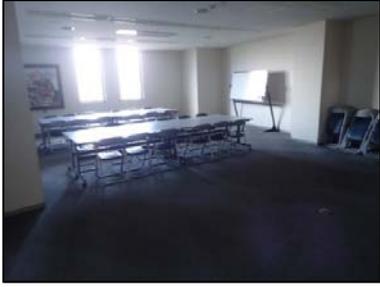
撮影日付	2019年1月18日
	写真番号	12012
	外部/内部	内部
	対象室	2F 役員室
	対象設備	内装・照明設備
	劣化程度	C
	所見	クロスに亀裂がみられる
点検結果

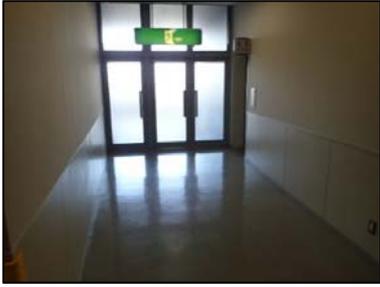
撮影日付	2019年1月18日
	写真番号	12013
	外部/内部	内部
	対象室	2F ポーチ6前通路
	対象設備	内装・照明設備
	劣化程度	B
	所見	特に異常は見られないが、経年による陳腐化がみられる
点検結果

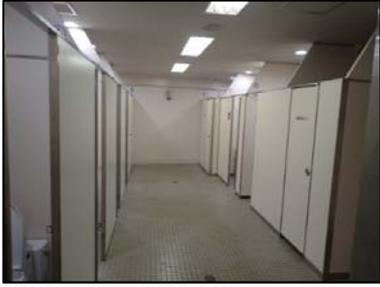
撮影日付	2019年1月18日
	写真番号	12014
	外部/内部	内部
	対象室	2F 女子WC2
	対象設備	内装・照明設備
	劣化程度	B
	所見	特に異常は見られないが、経年による陳腐化がみられる
点検結果

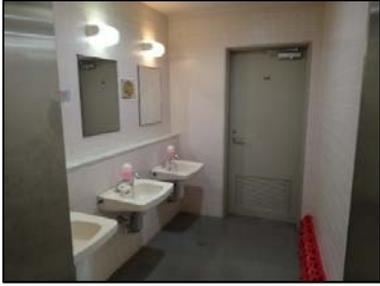
撮影日付	2019年1月18日
	写真番号	12015
	外部/内部	内部
	対象室	2F 女子化粧室
	対象設備	内装・照明設備
	劣化程度	B
	所見	特に異常は見られないが、経年による陳腐化がみられる
点検結果

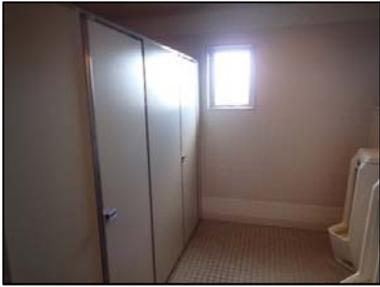
撮影日付 2019年1月18日 写真番号 12016 外部/内部 内部 対象室 2F 男子WC 2 対象設備 内装・照明設備 劣化程度 B 所見 特に異常は見られないが、経年による陳腐化がみられる 点検結果

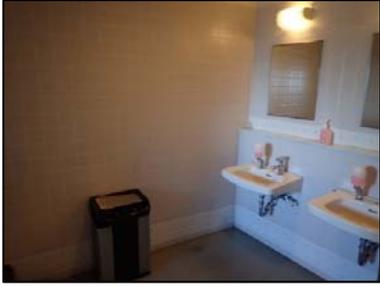
撮影日付 2019年1月18日 写真番号 12017 外部/内部 内部 対象室 2F 男子化粧室 対象設備 内装・照明設備 劣化程度 B 所見 特に異常は見られないが、経年による陳腐化がみられる 点検結果

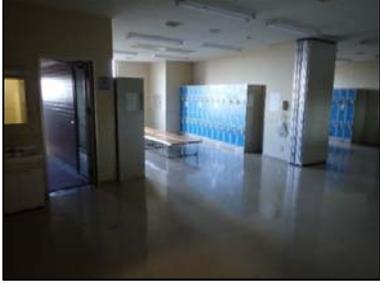
撮影日付 2019年1月18日 写真番号 12018 外部/内部 内部 対象室 2F 第3更衣室 対象設備 内装・照明設備 劣化程度 B 所見 特に異常は見られないが、経年による陳腐化がみられる 点検結果

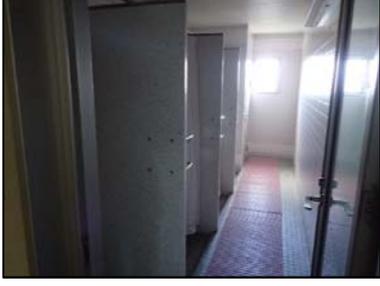
撮影日付 2019年1月18日 写真番号 12019 外部/内部 内部 対象室 2F 第3シャワー室 対象設備 内装・照明設備 劣化程度 B 所見 特に異常は見られないが、経年による陳腐化がみられる 点検結果

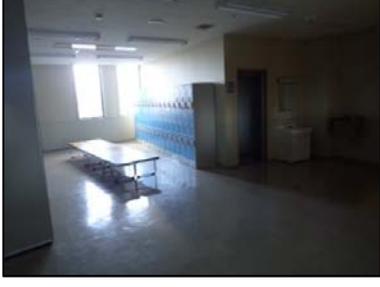
撮影日付 2019年1月18日 写真番号 12020 外部/内部 内部 対象室 2F 第4更衣室 対象設備 内装・照明設備 劣化程度 B 所見 特に異常は見られないが、経年による陳腐化がみられる 点検結果

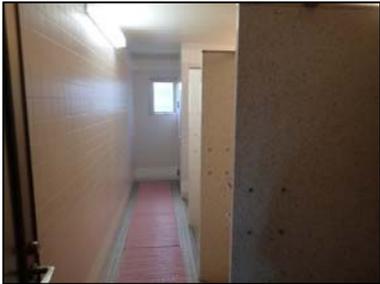
撮影日付 2019年1月18日 写真番号 12021 外部/内部 内部 対象室 2F 第4シャワー室 対象設備 内装・照明設備 劣化程度 B 所見 特に異常は見られないが、経年による陳腐化がみられる 点検結果

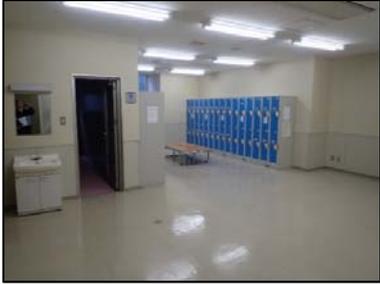
撮影日付 2019年1月18日 写真番号 12022 外部/内部 内部 対象室 2F 第5更衣室 対象設備 内装・照明設備 劣化程度 B 所見 特に異常は見られないが、経年による陳腐化がみられる 点検結果

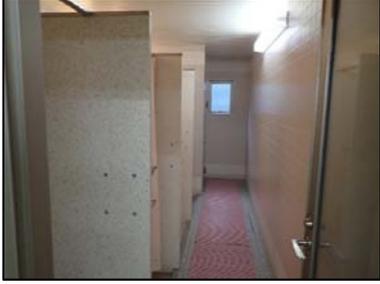
撮影日付 2019年1月18日 写真番号 12023 外部/内部 内部 対象室 2F 第5シャワー室 対象設備 内装・照明設備 劣化程度 B 所見 特に異常は見られないが、経年による陳腐化がみられる 点検結果

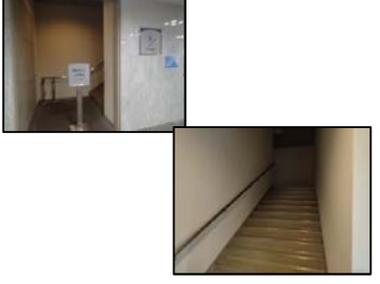
撮影日付 2019年1月18日 写真番号 12024 外部/内部 内部 対象室 2F 階段室9 対象設備 内装・照明設備 劣化程度 B 所見 特に異常は見られないが、経年による陳腐化がみられる 点検結果

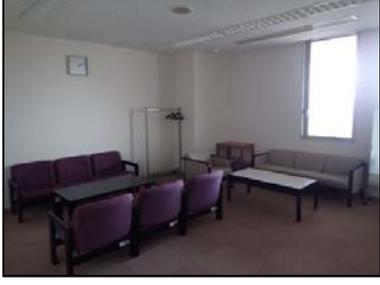
撮影日付 2019年1月18日 写真番号 12025 外部/内部 内部 対象室 2F 控室5 対象設備 内装・照明設備 劣化程度 B 所見 特に異常は見られないが、経年による陳腐化がみられる 点検結果

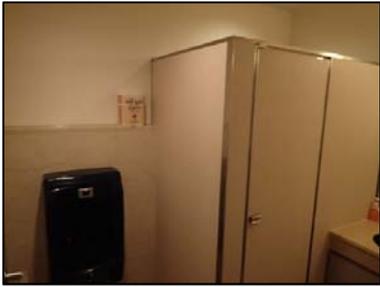
撮影日付 2019年1月18日 写真番号 12026 外部/内部 内部 対象室 2F 化粧室 対象設備 内装・照明設備 劣化程度 B	所見 特に異常は見られないが、経年による陳腐化がみられる 点検結果

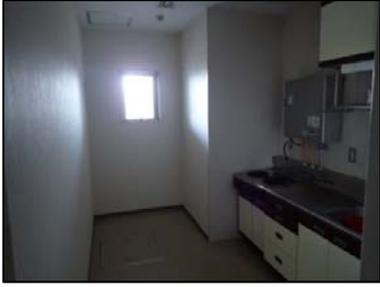
撮影日付 2019年1月18日 写真番号 12027 外部/内部 内部 対象室 2F 湯沸室 対象設備 内装・照明設備 劣化程度 B	所見 特に異常は見られないが、経年による陳腐化がみられる 点検結果

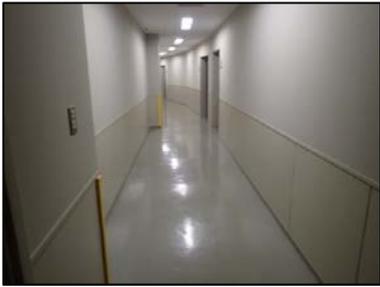
撮影日付 2019年1月18日 写真番号 12028 外部/内部 内部 対象室 2F 通路6 対象設備 内装・照明設備 劣化程度 B	所見 特に異常は見られないが、経年による陳腐化がみられる 点検結果

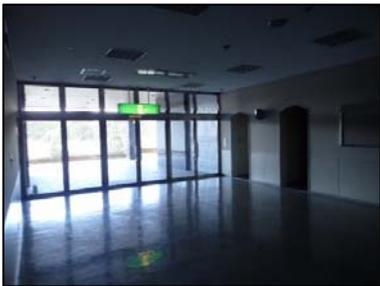
撮影日付 2019年1月18日 写真番号 12029 外部/内部 内部 対象室 2F □ピ-8 対象設備 内装・照明設備 劣化程度 B	所見 特に異常は見られないが、経年による陳腐化がみられる 点検結果

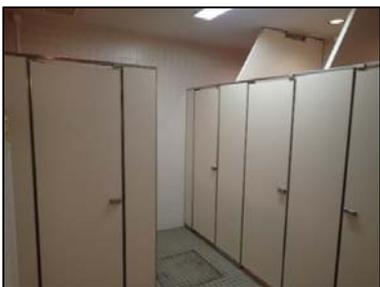
撮影日付 2019年1月18日 写真番号 12030 外部/内部 内部 対象室 2F 女子WC3 対象設備 内装・照明設備 劣化程度 B	所見 特に異常は見られないが、経年による陳腐化がみられる 点検結果

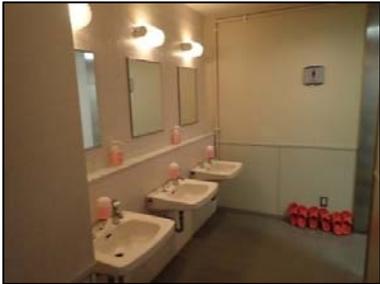
撮影日付 2019年1月18日 写真番号 12031 外部/内部 内部 対象室 2F 女子化粧室 対象設備 内装・照明設備 劣化程度 B 所見 特に異常は見られないが、経年による陳腐化がみられる 点検結果

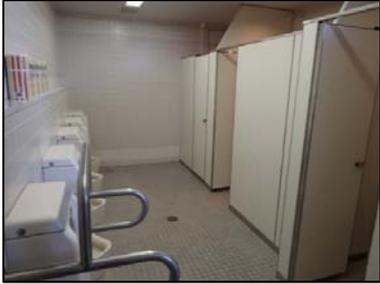
撮影日付 2019年1月18日 写真番号 12032 外部/内部 内部 対象室 2F 男子WC 3 対象設備 内装・照明設備 劣化程度 B 所見 特に異常は見られないが、経年による陳腐化がみられる 点検結果

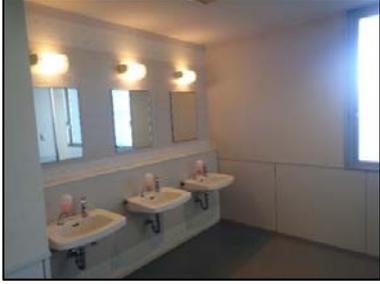
撮影日付 2019年1月18日 写真番号 12033 外部/内部 内部 対象室 2F 男子化粧室 対象設備 内装・照明設備 劣化程度 B 所見 特に異常は見られないが、経年による陳腐化がみられる 点検結果

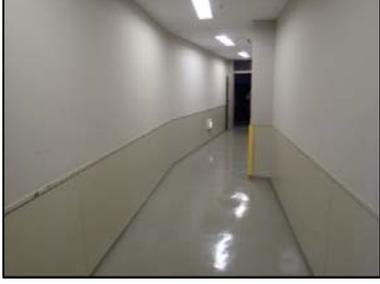
撮影日付 2019年1月18日 写真番号 12034 外部/内部 内部 対象室 2F 通路 5 対象設備 内装・照明設備 劣化程度 B 所見 特に異常は見られないが、経年による陳腐化がみられる 点検結果

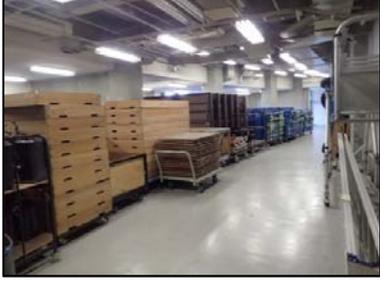
撮影日付 2019年1月18日 写真番号 12035 外部/内部 内部 対象室 2F 第2器具庫 対象設備 内装・照明設備 劣化程度 C 所見 特に大きな異常は見られないが、器具の移動などによる床、壁等の汚損や小さな破損がみられる。 点検結果

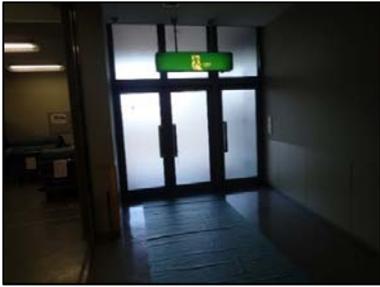
撮影日付 2019年1月18日 写真番号 12036 外部/内部 内部 対象室 2F ポーチ4前通路 対象設備 内装・照明設備 劣化程度 C 所見 特に大きな異常は見られないが、器具の移動などによる床、壁等の汚損や小さな破損がみられる。 点検結果

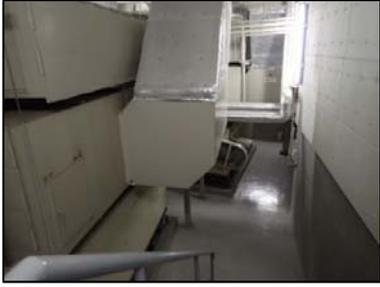
撮影日付 2019年1月18日 写真番号 12037 外部/内部 内部 対象室 2F 空調機械室10 対象設備 内装・照明設備 劣化程度 B 所見 特に異常は見られないが、経年による陳腐化がみられる 点検結果

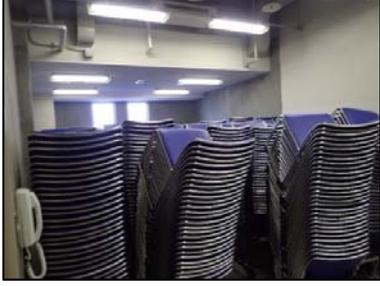
撮影日付 2019年1月18日 写真番号 12038 外部/内部 内部 対象室 2F 第3器具庫 対象設備 内装・照明設備 劣化程度 C 所見 特に大きな異常は見られないが、器具の移動などによる床、壁等の汚損や小さな破損がみられる。 点検結果

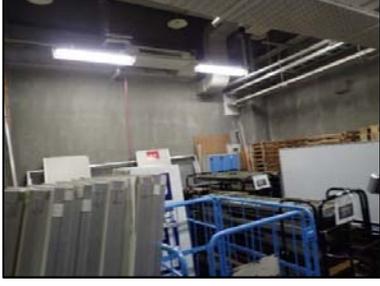
撮影日付 2019年1月18日 写真番号 12039 外部/内部 内部 対象室 2F 第4器具庫 対象設備 内装・照明設備 劣化程度 B 所見 特に大きな異常は見られないが、器具の移動などによる床、壁等の汚損や小さな破損がみられる。 点検結果

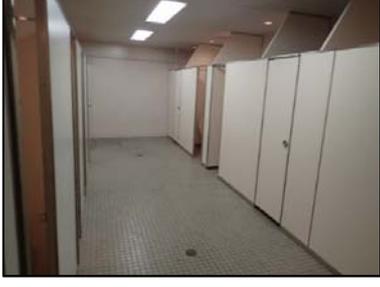
撮影日付 2019年1月18日 写真番号 12040 外部/内部 内部 対象室 2F 女子WC4 対象設備 内装・照明設備 劣化程度 B 所見 特に異常は見られないが、経年による陳腐化がみられる 点検結果

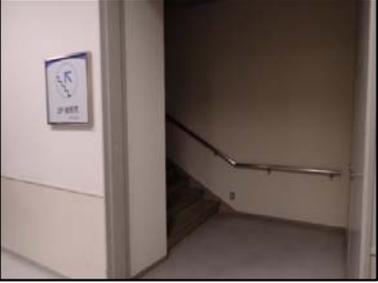
撮影日付 2019年1月18日 写真番号 12041 外部/内部 内部 対象室 2F 階段室 8 対象設備 内装・照明設備 劣化程度 B	所見 特に異常は見られないが、経年による陳腐化がみられる 点検結果

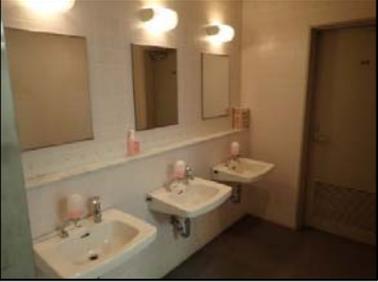
撮影日付 2019年1月18日 写真番号 12042 外部/内部 内部 対象室 2F 化粧室 対象設備 内装・照明設備 劣化程度 B	所見 特に異常は見られないが、経年による陳腐化がみられる 点検結果

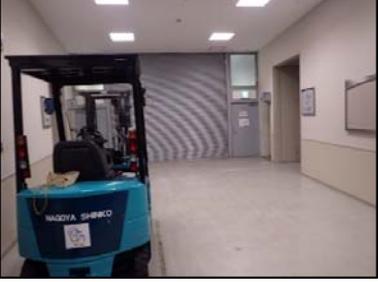
撮影日付 2019年1月18日 写真番号 12043 外部/内部 内部 対象室 2F ロビー 7 対象設備 内装・照明設備 劣化程度 C	所見 器具の移動などにより床、壁等の汚損や小さな破損がみられる。 シャッターに降下停止装置などが付加されておらず、既存不適格となっている。 点検結果

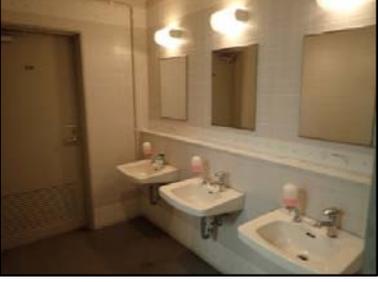
撮影日付 2019年1月18日 写真番号 12044 外部/内部 内部 対象室 2F 男子化粧室 対象設備 内装・照明設備 劣化程度 B	所見 特に異常は見られないが、経年による陳腐化がみられる 点検結果

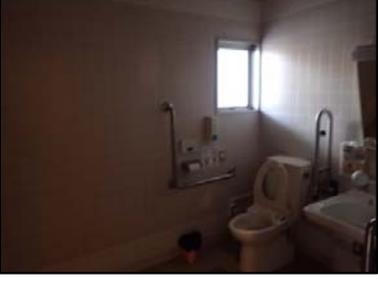
撮影日付 2019年1月18日 写真番号 12045 外部/内部 内部 対象室 2F 身障者WC 2 対象設備 内装・照明設備 劣化程度 B	所見 特に異常は見られないが、経年による陳腐化がみられる 点検結果

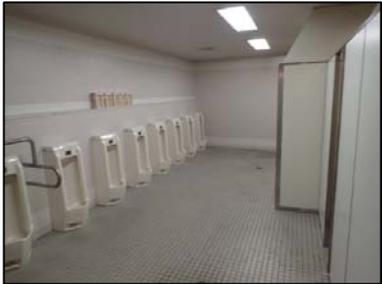
撮影日付 2019年1月18日 写真番号 12046 外部/内部 内部 対象室 2F 男子WC 4 対象設備 内装・照明設備 劣化程度 B 所見 特に異常は見られないが、経年による陳腐化がみられる 点検結果

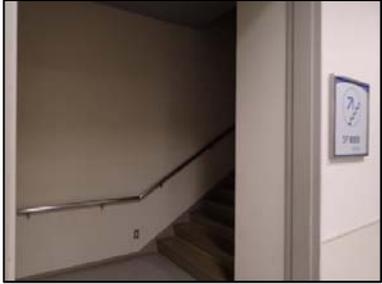
撮影日付 2019年1月18日 写真番号 12047 外部/内部 内部 対象室 2F 階段室 7 対象設備 内装・照明設備 劣化程度 B 所見 特に異常は見られないが、経年による陳腐化がみられる 点検結果

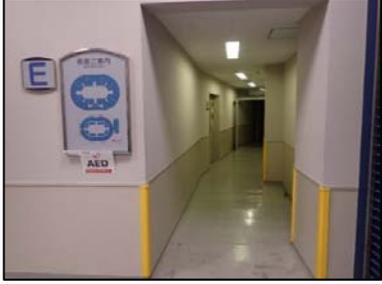
撮影日付 2019年1月18日 写真番号 12048 外部/内部 内部 対象室 2F 通路 4 対象設備 内装・照明設備 劣化程度 B 所見 特に異常は見られないが、経年による陳腐化がみられる 点検結果

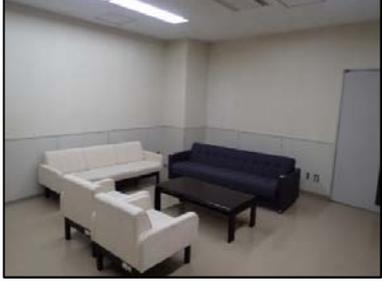
撮影日付 2019年1月18日 写真番号 12049 外部/内部 内部 対象室 2F 控室 3 対象設備 内装・照明設備 劣化程度 B 所見 特に異常は見られないが、経年による陳腐化がみられる 点検結果

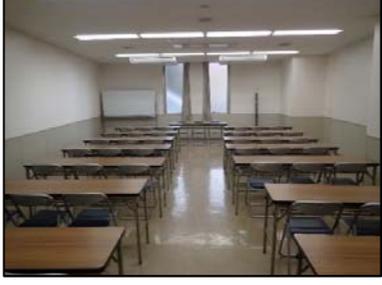
撮影日付 2019年1月18日 写真番号 12050 外部/内部 内部 対象室 2F 会議室 2 対象設備 内装・照明設備 劣化程度 B 所見 特に異常は見られないが、経年による陳腐化がみられる 点検結果

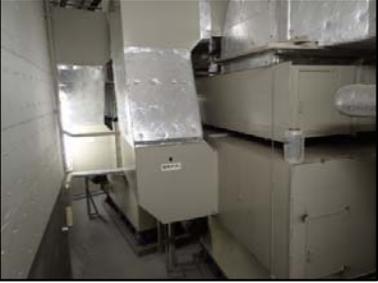
撮影日付 2019年1月18日 写真番号 12051 外部/内部 内部 対象室 2F 空調機械室 1 1 対象設備 内装・照明設備 劣化程度 B 所見 特に異常は見られないが、経年による陳腐化がみられる 点検結果

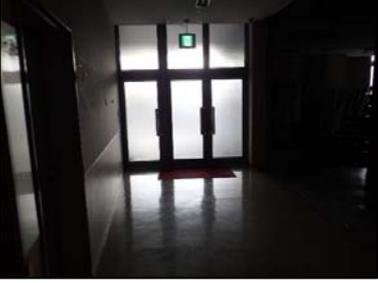
撮影日付 2019年1月18日 写真番号 12052 外部/内部 内部 対象室 2F ポーチ 2 前通路 対象設備 内装・照明設備 劣化程度 B 所見 壁に破損がみられる。 点検結果

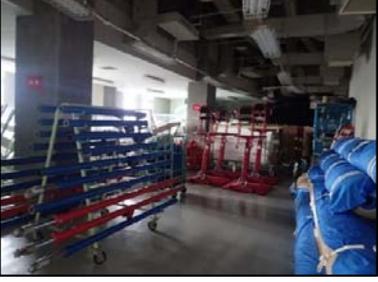
撮影日付 2019年1月18日 写真番号 12053 外部/内部 内部 対象室 2F 第5器具庫 対象設備 内装・照明設備 劣化程度 C 所見 特に大きな異常は見られないが、器具の移動などによる床、壁等の汚損や小さな破損がみられる。 点検結果

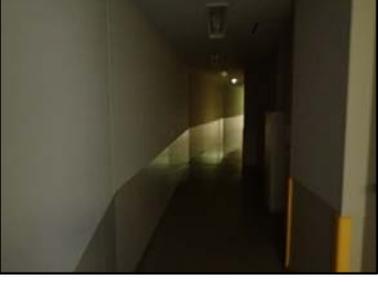
撮影日付 2019年1月18日 写真番号 12054 外部/内部 内部 対象室 2F 通路 3 対象設備 内装・照明設備 劣化程度 B 所見 特に異常は見られないが、経年による陳腐化がみられる 点検結果

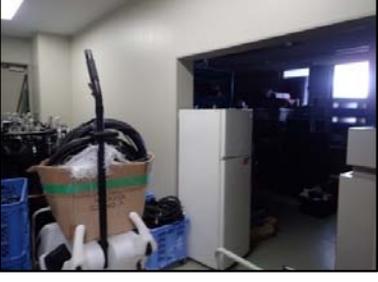
撮影日付 2019年1月18日 写真番号 12055 外部/内部 内部 対象室 2F 搬入事務室 対象設備 内装・照明設備 劣化程度 C 所見 特に大きな異常は見られないが、器具の移動などによる床、壁等の汚損や小さな破損がみられる。 点検結果

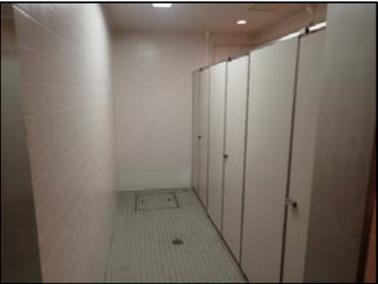
撮影日付 2019年1月18日 写真番号 12056 外部/内部 内部 対象室 2F 女子WC 5 対象設備 内装・照明設備 劣化程度 B 所見 特に異常は見られないが、経年による陳腐化がみられる 点検結果

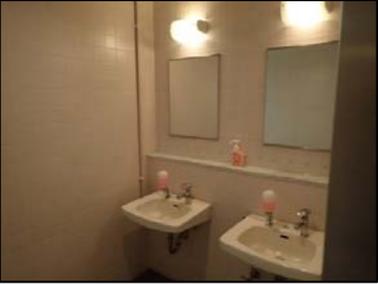
撮影日付 2019年1月18日 写真番号 12057 外部/内部 内部 対象室 2F 女子化粧室 対象設備 内装・照明設備 劣化程度 B 所見 特に異常は見られないが、経年による陳腐化がみられる 点検結果

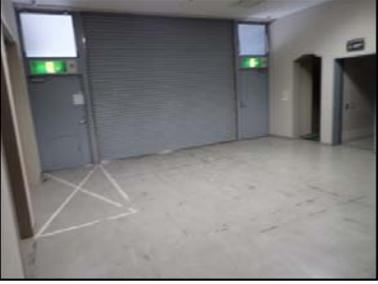
撮影日付 2019年1月18日 写真番号 12058 外部/内部 内部 対象室 2F コビ-6 対象設備 内装・照明設備 劣化程度 C 所見 特に大きな異常は見られないが、器具の移動などによる床、壁等の汚損や小さな破損がみられる。 点検結果

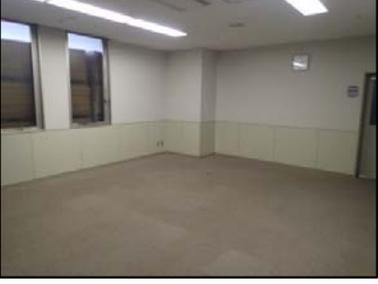
撮影日付 2019年1月18日 写真番号 12059 外部/内部 内部 対象室 2F 控室 4 対象設備 内装・照明設備 劣化程度 B 所見 特に異常は見られないが、経年による陳腐化がみられる 点検結果

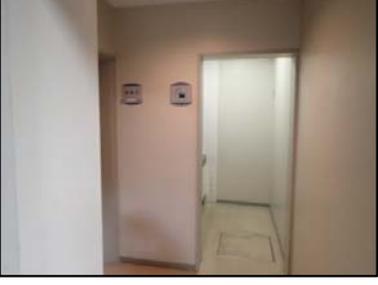
撮影日付 2019年1月18日 写真番号 12060 外部/内部 内部 対象室 2F 湯沸室 対象設備 内装・照明設備 劣化程度 B 所見 特に異常は見られないが、経年による陳腐化がみられる 点検結果

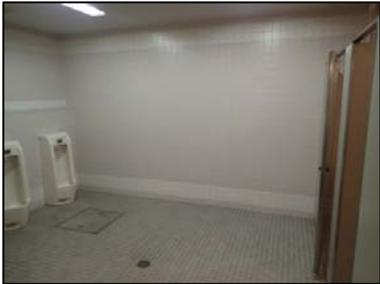
撮影日付	2019年1月18日
	写真番号	12061
	外部/内部	内部
	対象室	2F 男子WC 5
	対象設備	内装・照明設備
	劣化程度	B
	所見	特に異常は見られないが、経年による陳腐化がみられる

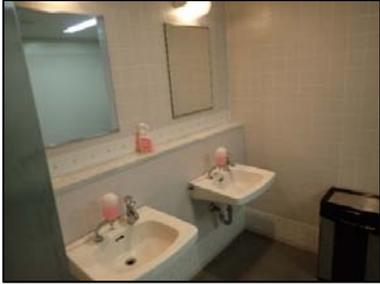
撮影日付	2019年1月18日
	写真番号	12062
	外部/内部	内部
	対象室	2F 男子化粧室
	対象設備	内装・照明設備
	劣化程度	B
	所見	特に異常は見られないが、経年による陳腐化がみられる

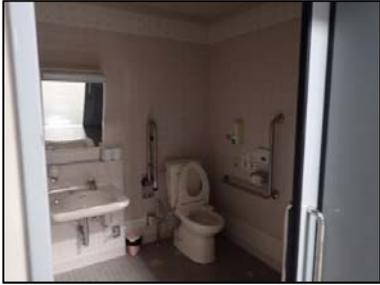
撮影日付	2019年1月18日
	写真番号	12063
	外部/内部	内部
	対象室	2F 身障者WC 3
	対象設備	内装・照明設備
	劣化程度	B
	所見	特に異常は見られないが、経年による陳腐化がみられる

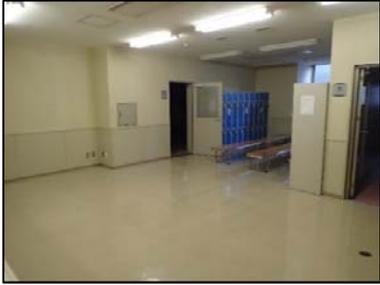
撮影日付	2019年1月18日
	写真番号	12064
	外部/内部	内部
	対象室	2F 第8更衣室
	対象設備	内装・照明設備
	劣化程度	B
	所見	特に異常は見られないが、経年による陳腐化がみられる

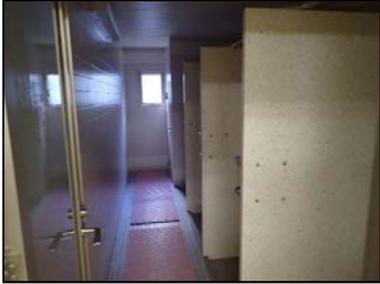
撮影日付	2019年1月18日
	写真番号	12065
	外部/内部	内部
	対象室	2F 第8シャワー室
	対象設備	内装・照明設備
	劣化程度	B
	所見	特に異常は見られないが、経年による陳腐化がみられる
点検結果

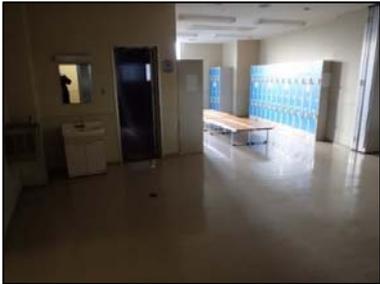
撮影日付	2019年1月18日
	写真番号	12066
	外部/内部	内部
	対象室	2F 第7更衣室
	対象設備	内装・照明設備
	劣化程度	B
	所見	特に異常は見られないが、経年による陳腐化がみられる
点検結果

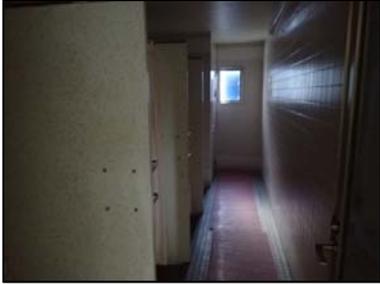
撮影日付	2019年1月18日
	写真番号	12067
	外部/内部	内部
	対象室	2F 第7シャワー室
	対象設備	内装・照明設備
	劣化程度	B
	所見	特に異常は見られないが、経年による陳腐化がみられる
点検結果

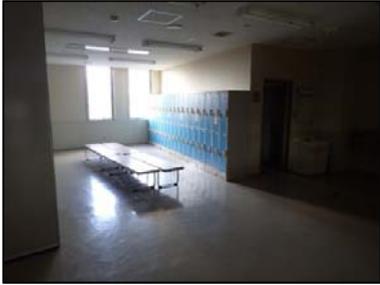
撮影日付	2019年1月18日
	写真番号	12068
	外部/内部	内部
	対象室	2F 第6更衣室
	対象設備	内装・照明設備
	劣化程度	B
	所見	特に異常は見られないが、経年による陳腐化がみられる
点検結果

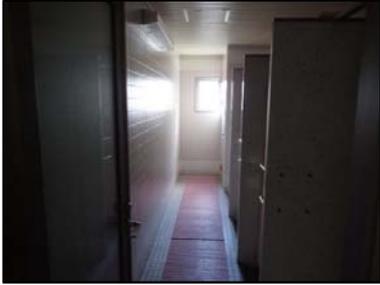
撮影日付	2019年1月18日
	写真番号	12069
	外部/内部	内部
	対象室	2F 第6シャワー室
	対象設備	内装・照明設備
	劣化程度	B
	所見	特に異常は見られないが、経年による陳腐化がみられる
点検結果

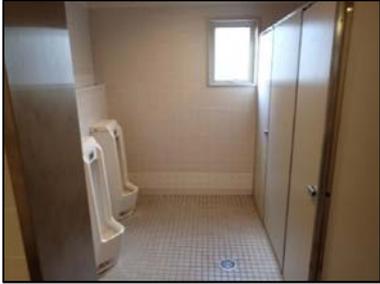
撮影日付	2019年1月18日
	写真番号	12070
	外部/内部	内部
	対象室	2F 男子WC 6
	対象設備	内装・照明設備
	劣化程度	B
	所見	特に異常は見られないが、経年による陳腐化がみられる
点検結果

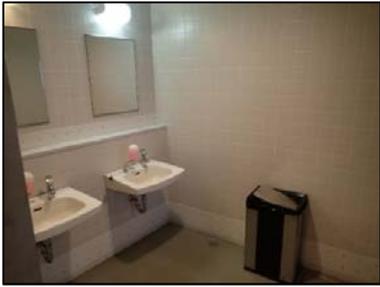
撮影日付 2019年1月18日 写真番号 12071 外部/内部 内部 対象室 2F 男子化粧室 対象設備 内装・照明設備 劣化程度 B 所見 特に異常は見られないが、経年による陳腐化がみられる 点検結果

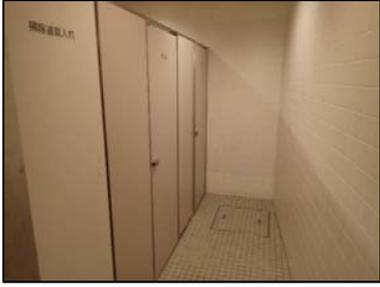
撮影日付 2019年1月18日 写真番号 12072 外部/内部 内部 対象室 2F 女子WC6 対象設備 内装・照明設備 劣化程度 B 所見 特に異常は見られないが、経年による陳腐化がみられる 点検結果

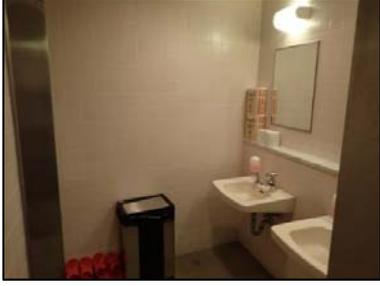
撮影日付 2019年1月18日 写真番号 12073 外部/内部 内部 対象室 2F 女子化粧室 対象設備 内装・照明設備 劣化程度 B 所見 特に異常は見られないが、経年による陳腐化がみられる 点検結果

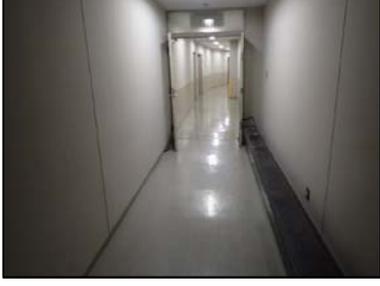
撮影日付 2019年1月18日 写真番号 12074 外部/内部 内部 対象室 2F 通路2 対象設備 内装・照明設備 劣化程度 B 所見 特に異常は見られないが、経年による陳腐化がみられる 点検結果

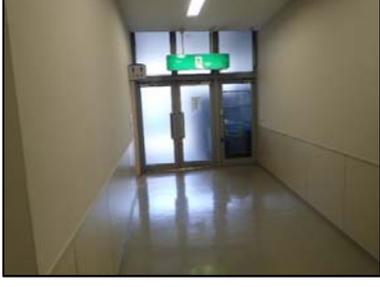
撮影日付 2019年1月18日 写真番号 12075 外部/内部 内部 対象室 2F ボーチ1前通路 対象設備 内装・照明設備 劣化程度 C 所見 扉ハンドルが破損している 点検結果

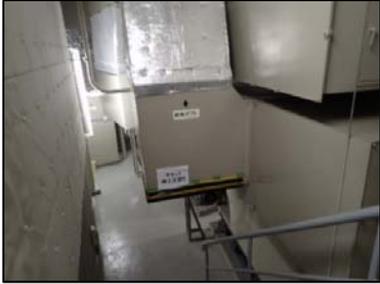
撮影日付	2019年1月18日
	写真番号	12077
	外部/内部	内部
	対象室	2F 空調機械室 1 2
	対象設備	内装・照明設備
	劣化程度	B
	所見	特に異常は見られないが、経年による陳腐化がみられる
点検結果

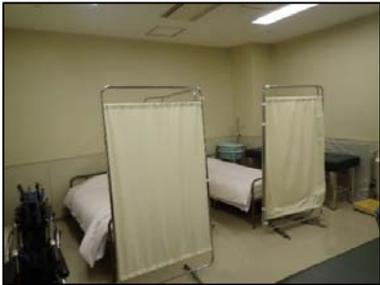
撮影日付	2019年1月18日
	写真番号	12078
	外部/内部	内部
	対象室	2F 医務室
	対象設備	内装・照明設備
	劣化程度	B
	所見	特に異常は見られないが、経年による陳腐化がみられる
点検結果

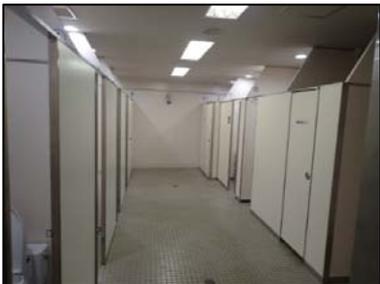
撮影日付	2019年1月18日
	写真番号	12079
	外部/内部	内部
	対象室	2F 女子WC 1
	対象設備	内装・照明設備
	劣化程度	B
	所見	特に異常は見られないが、経年による陳腐化がみられる
点検結果

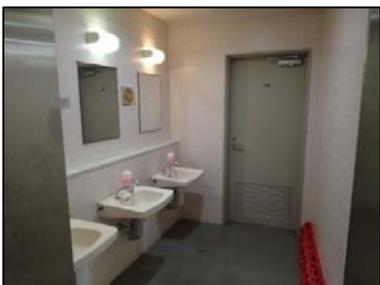
撮影日付	2019年1月18日
	写真番号	12080
	外部/内部	内部
	対象室	2F 女子化粧室
	対象設備	内装・照明設備
	劣化程度	B
	所見	特に異常は見られないが、経年による陳腐化がみられる
点検結果

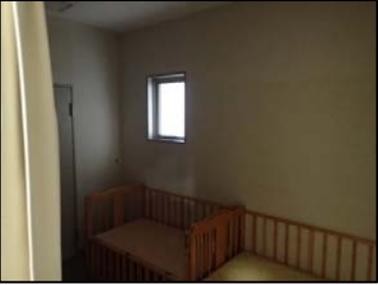
撮影日付 2019年1月18日 写真番号 12081 外部/内部 内部 対象室 2F ロッカー室（授乳室） 対象設備 内装・照明設備 劣化程度 B 所見 特に異常は見られないが、経年による陳腐化がみられる 点検結果

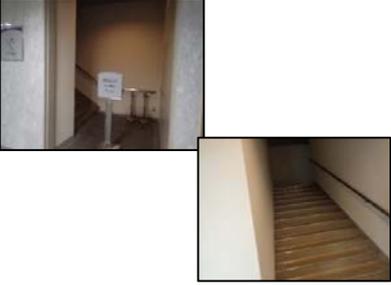
撮影日付 2019年1月18日 写真番号 12082 外部/内部 内部 対象室 2F 階段室 5 対象設備 内装・照明設備 劣化程度 B 所見 特に異常は見られないが、経年による陳腐化がみられる 点検結果

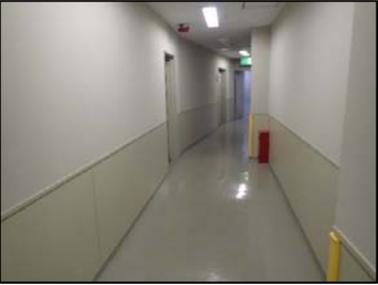
撮影日付 2019年1月18日 写真番号 12083 外部/内部 内部 対象室 2F 通路 1 対象設備 内装・照明設備 劣化程度 B 所見 特に異常は見られないが、経年による陳腐化がみられる 点検結果

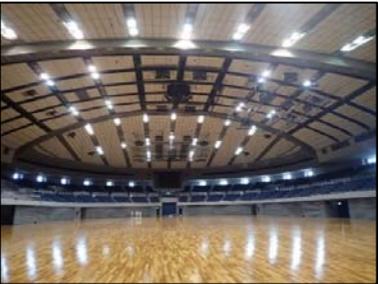
撮影日付 2019年1月18日 写真番号 12084 外部/内部 内部 対象室 2F アリーナ 対象設備 内装・照明設備 劣化程度 C 所見 天井仕上材に多数の穴がみられる。興行時の吊物設置の痕跡とみられる 点検結果 建築基準法定期調査による特定天井の指摘あり（既存不適格）

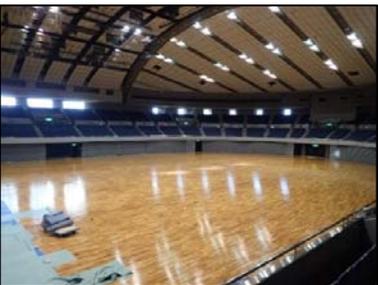
撮影日付 2019年1月18日 写真番号 12085 外部/内部 内部 対象室 アリーナ 対象設備 床 劣化程度 A 所見 特に異常は見られない。 点検結果

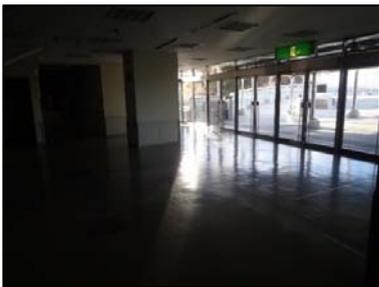
撮影日付 2019年1月18日 写真番号 13001 外部/内部 内部 対象室 3F ロビー 対象設備 内装・照明設備 劣化程度 B 所見 特に異常は見られないが、経年による陳腐化がみられる 点検結果

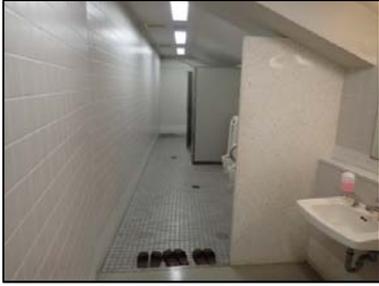
撮影日付 2019年1月18日 写真番号 13002 外部/内部 内部 対象室 3F 男子化粧室・WC1 対象設備 内装・照明設備 劣化程度 B 所見 特に異常は見られないが、経年による陳腐化がみられる 点検結果

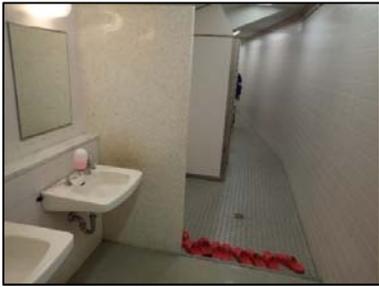
撮影日付 2019年1月18日 写真番号 13003 外部/内部 内部 対象室 3F 女子化粧室・WC1 対象設備 内装・照明設備 劣化程度 B 所見 特に異常は見られないが、経年による陳腐化がみられる 点検結果

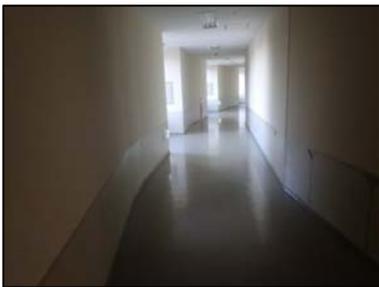
撮影日付 2019年1月18日 写真番号 13004 外部/内部 内部 対象室 3F 回廊 8 対象設備 内装・照明設備 劣化程度 B 所見 特に異常は見られないが、経年による陳腐化がみられる 点検結果

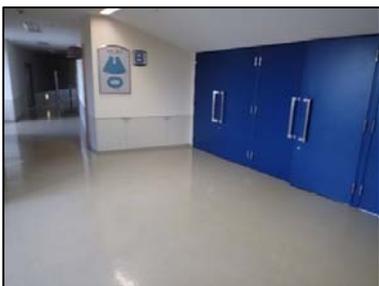
撮影日付 2019年1月18日 写真番号 13005 外部/内部 内部 対象室 3F ホール 対象設備 内装・照明設備 劣化程度 B 所見 特に異常は見られないが、経年による陳腐化がみられる 点検結果

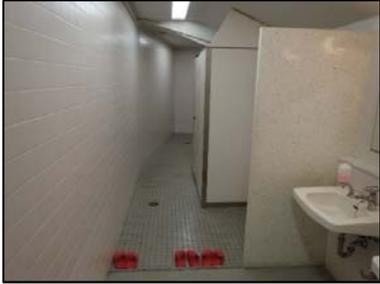
撮影日付 2019年1月18日 写真番号 13006 外部/内部 内部 対象室 3F 女子化粧室・WC2 対象設備 内装・照明設備 劣化程度 B 所見 特に異常は見られないが、経年による陳腐化がみられる 点検結果

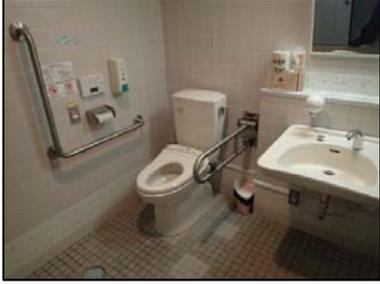
撮影日付 2019年1月18日 写真番号 13007 外部/内部 内部 対象室 3F 身障者WC 対象設備 内装・照明設備 劣化程度 B 所見 特に異常は見られないが、経年による陳腐化がみられる 点検結果

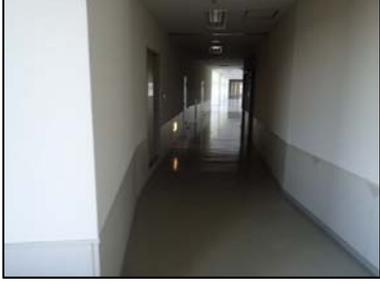
撮影日付 2019年1月18日 写真番号 13008 外部/内部 内部 対象室 3F 回廊7 対象設備 内装・照明設備 劣化程度 B 所見 特に異常は見られないが、経年による陳腐化がみられる 点検結果

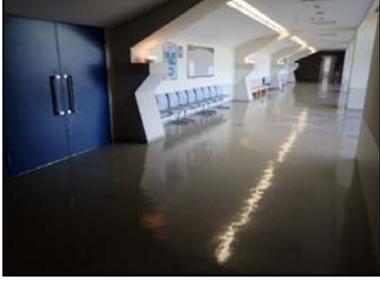
撮影日付 2019年1月18日 写真番号 13009 外部/内部 内部 対象室 3F ロビー-12 対象設備 内装・照明設備 劣化程度 B 所見 特に異常は見られないが、経年による陳腐化がみられる 点検結果

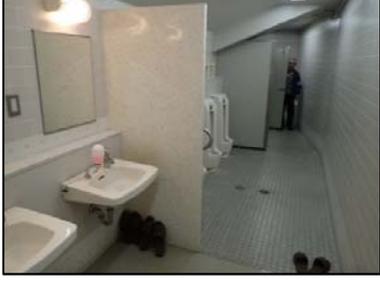
撮影日付 2019年1月18日 写真番号 13010 外部/内部 内部 対象室 3F 男子化粧室・WC2 対象設備 内装・照明設備 劣化程度 B 所見 特に異常は見られないが、経年による陳腐化がみられる 点検結果

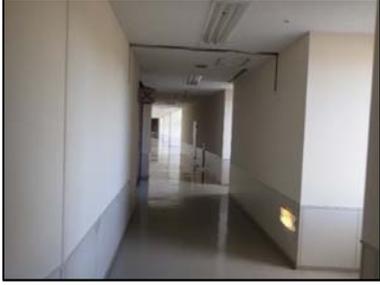
撮影日付	2019年1月18日
	写真番号	13011
	外部/内部	内部
	対象室	3F 回廊 6
	対象設備	内装・照明設備
	劣化程度	B
	所見	特に異常は見られないが、経年による陳腐化がみられる
点検結果

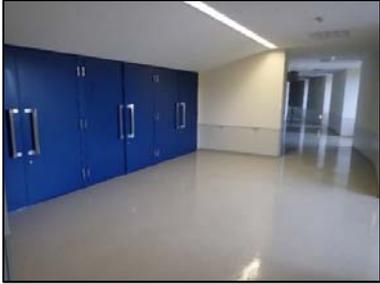
撮影日付	2019年1月18日
	写真番号	13012
	外部/内部	内部
	対象室	3F ホール
	対象設備	内装・照明設備
	劣化程度	B
	所見	特に異常は見られないが、経年による陳腐化がみられる
点検結果

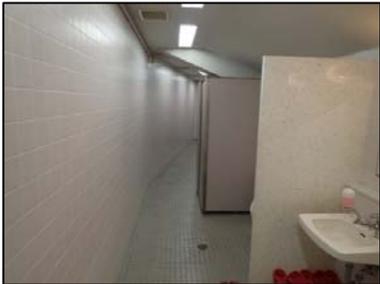
撮影日付	2019年1月18日
	写真番号	13013
	外部/内部	内部
	対象室	3F 女子化粧室・WC 3
	対象設備	内装・照明設備
	劣化程度	B
	所見	特に異常は見られないが、経年による陳腐化がみられる
点検結果

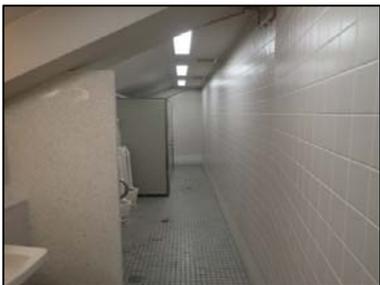
撮影日付	2019年1月18日
	写真番号	13014
	外部/内部	内部
	対象室	3F 男子化粧室・WC 3
	対象設備	内装・照明設備
	劣化程度	B
	所見	特に異常は見られないが、経年による陳腐化がみられる
点検結果

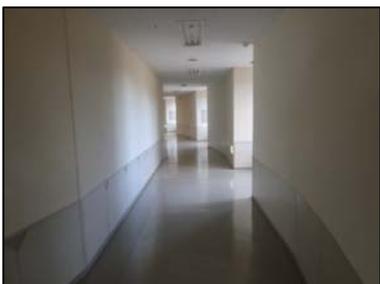
撮影日付	2019年1月18日
	写真番号	13015
	外部/内部	内部
	対象室	3F 回廊 5
	対象設備	内装・照明設備
	劣化程度	B
	所見	特に異常は見られないが、経年による陳腐化がみられる
点検結果

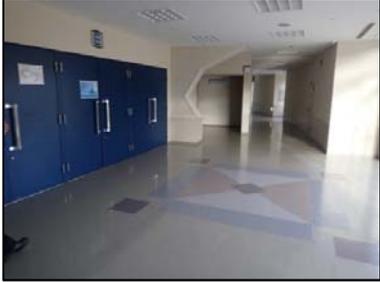
撮影日付 2019年1月18日 写真番号 13016 外部/内部 内部 対象室 3F ロビー-11 対象設備 内装・照明設備 劣化程度 B 所見 特に異常は見られないが、経年による陳腐化がみられる 点検結果

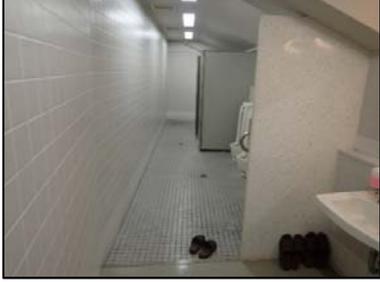
撮影日付 2019年1月18日 写真番号 13017 外部/内部 内部 対象室 3F 男子化粧室・WC 4 対象設備 内装・照明設備 劣化程度 B 所見 特に異常は見られないが、経年による陳腐化がみられる 点検結果

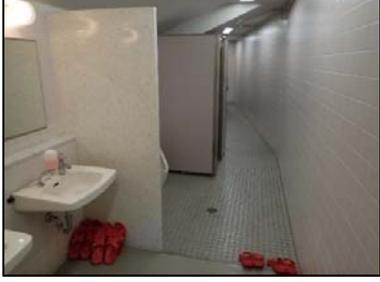
撮影日付 2019年1月18日 写真番号 13018 外部/内部 内部 対象室 3F 女子化粧室・WC 4 対象設備 内装・照明設備 劣化程度 B 所見 特に異常は見られないが、経年による陳腐化がみられる 点検結果

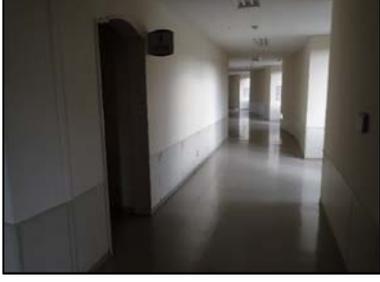
撮影日付 2019年1月18日 写真番号 13019 外部/内部 内部 対象室 3F 回廊 4 対象設備 内装・照明設備 劣化程度 B 所見 特に異常は見られないが、経年による陳腐化がみられる 点検結果

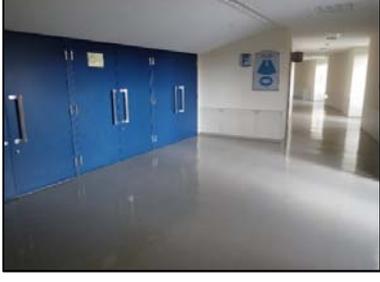
撮影日付 2019年1月18日 写真番号 13020 外部/内部 内部 対象室 3F ホール 対象設備 内装・照明設備 劣化程度 B 所見 特に異常は見られないが、経年による陳腐化がみられる 点検結果

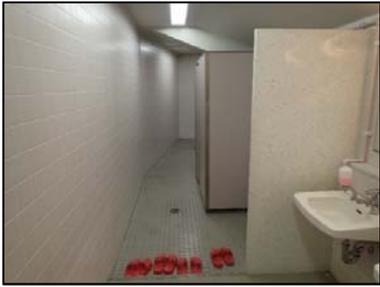
撮影日付 2019年1月18日 写真番号 13021 外部/内部 内部 対象室 3F 女子化粧室・WC 5 対象設備 内装・照明設備 劣化程度 B 所見 特に異常は見られないが、経年による陳腐化がみられる 点検結果

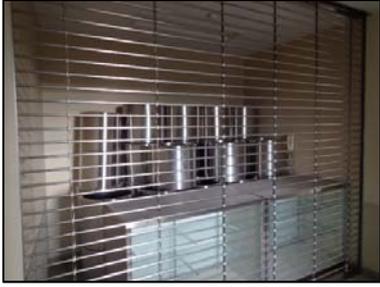
撮影日付 2019年1月18日 写真番号 13022 外部/内部 内部 対象室 3F 売店 対象設備 内装・照明設備 劣化程度 B 所見 特に異常は見られないが、経年による陳腐化がみられる 点検結果

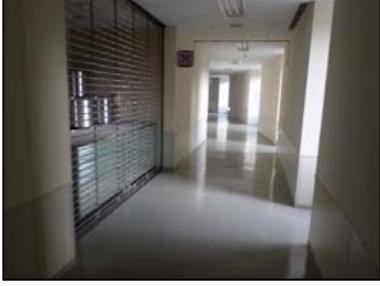
撮影日付 2019年1月18日 写真番号 13023 外部/内部 内部 対象室 3F 回廊 3 対象設備 内装・照明設備 劣化程度 B 所見 特に異常は見られないが、経年による陳腐化がみられる 点検結果

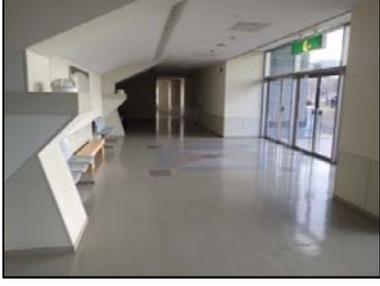
撮影日付 2019年1月18日 写真番号 13024 外部/内部 内部 対象室 3F □ピ-10 対象設備 内装・照明設備 劣化程度 B 所見 特に異常は見られないが、経年による陳腐化がみられる 点検結果

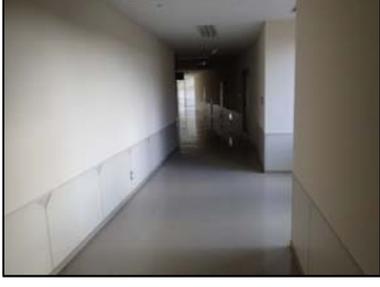
撮影日付 2019年1月18日 写真番号 13025 外部/内部 内部 対象室 3F 回廊 2 対象設備 内装・照明設備 劣化程度 B 所見 特に異常は見られないが、経年による陳腐化がみられる 点検結果

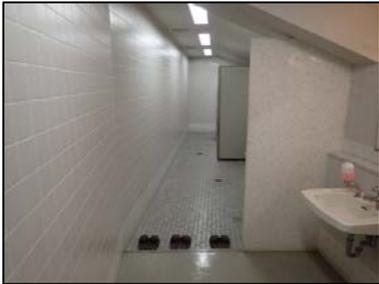
撮影日付 2019年1月18日 写真番号 13026 外部/内部 内部 対象室 3F 男子化粧室・WC 5 対象設備 内装・照明設備 劣化程度 B 所見 特に異常は見られないが、経年による陳腐化がみられる 点検結果

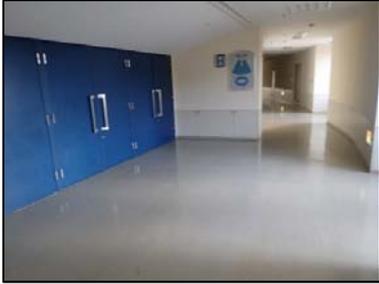
撮影日付 2019年1月18日 写真番号 13027 外部/内部 内部 対象室 3F ホール 対象設備 内装・照明設備 劣化程度 B 所見 特に異常は見られないが、経年による陳腐化がみられる 点検結果

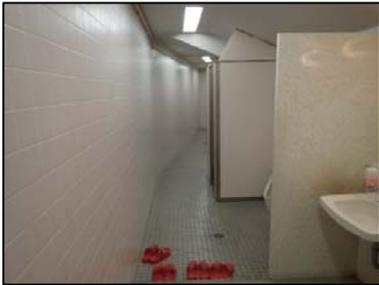
撮影日付 2019年1月18日 写真番号 13028 外部/内部 内部 対象室 3F 女子化粧室・WC 6 対象設備 内装・照明設備 劣化程度 B 所見 特に異常は見られないが、経年による陳腐化がみられる 点検結果

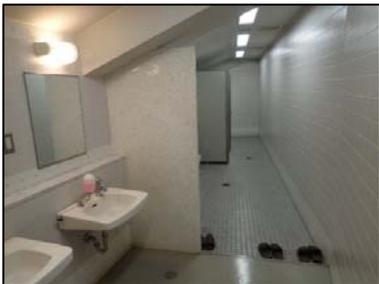
撮影日付 2019年1月18日 写真番号 13029 外部/内部 内部 対象室 3F 男子化粧室・WC 6 対象設備 内装・照明設備 劣化程度 B 所見 特に異常は見られないが、経年による陳腐化がみられる 点検結果

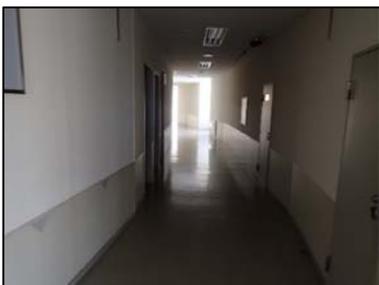
撮影日付 2019年1月18日 写真番号 13030 外部/内部 内部 対象室 3F 回廊 1 対象設備 内装・照明設備 劣化程度 B 所見 特に異常は見られないが、経年による陳腐化がみられる 点検結果

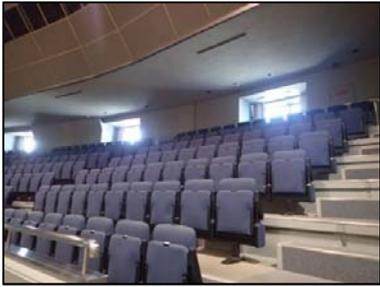
撮影日付	2019年1月18日
	写真番号	13031
	外部/内部	内部
	対象室	3F 観客席
	対象設備	内装・照明設備
	劣化程度	B
	所見	特に異常は見られないが、経年による陳腐化がみられる
	点検結果

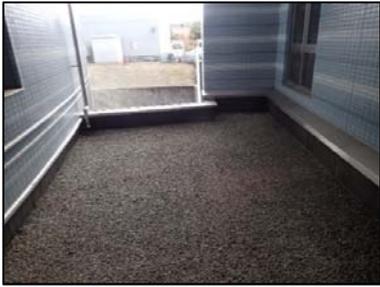
撮影日付	2019年1月18日
	写真番号	14001
	外部/内部	外部
	対象室	屋上 (用務員室上部)
	対象設備	AS断熱防水 砂利押さえ
	劣化程度	B
	所見	防水層は未確認 下階での漏水は見当たらず
	点検結果

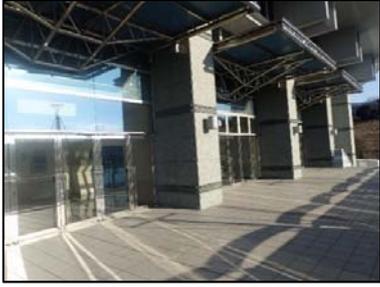
撮影日付	2019年1月18日
	写真番号	14002
	外部/内部	外部
	対象室	ペDESTリアンデッキ
	対象設備	AS断熱防水 押さえ仕上
	劣化程度	B
	所見	下階での漏水は見当たらず
	点検結果

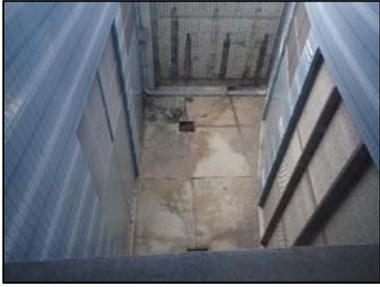
撮影日付	2019年1月18日
	写真番号	14003
	外部/内部	外部
	対象室	ドライエリア
	対象設備	AS断熱防水 押さえ仕上
	劣化程度	B
	所見	下階での漏水は見当たらず
	点検結果

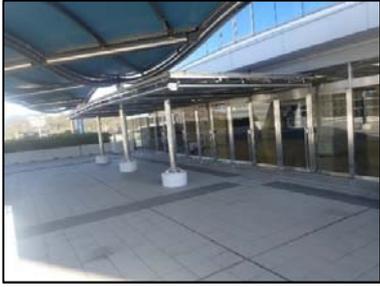
撮影日付	2019年1月18日
	写真番号	14004
	外部/内部	外部
	対象室	屋上
	対象設備	床 磁器質300角タイル貼り
	劣化程度	B
	所見	下階での漏水は見当たらず
	点検結果

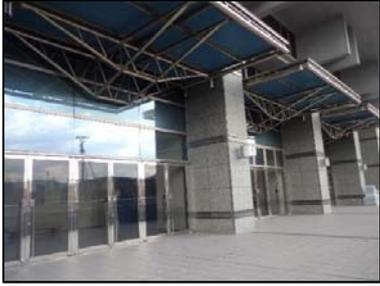
撮影日付	2019年1月18日
	写真番号	14005
	外部/内部	外部
	対象室	ペDESTリアンデッキ
	対象設備	床 磁器質300角タイル
	劣化程度	○
	所見	特に異常は見られない
	点検結果

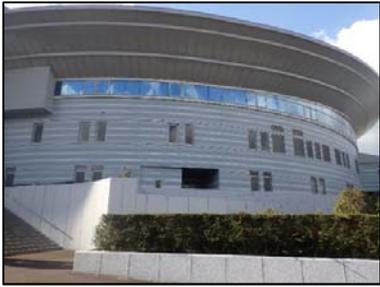
撮影日付 2019年1月18日 写真番号 14006 外部/内部 外部 対象室 外壁 東面1 対象設備 磁器45二丁掛タイル 劣化程度 B 所見 タイルに細かな亀裂や欠けがみられるものの、改修が行われており、問題はないものと思われる。シーリングは更改済です。	点検結果

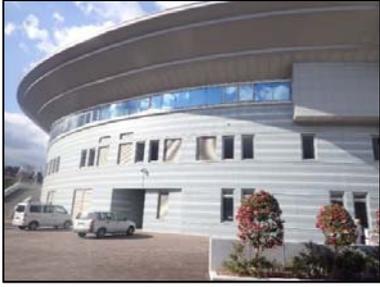
撮影日付 2019年1月18日 写真番号 14007 外部/内部 外部 対象室 外壁 東面2 対象設備 磁器45二丁掛タイル 劣化程度 B 所見 タイルに細かな亀裂や欠けがみられるものの、改修が行われており、問題はないものと思われる。シーリングは更改済です。	点検結果

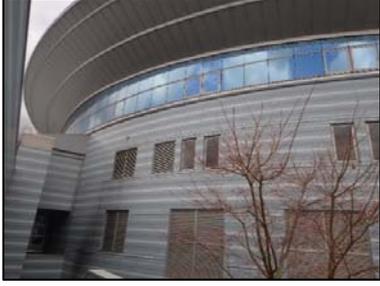
撮影日付 2019年1月18日 写真番号 14008 外部/内部 外部 対象室 外壁 西面1 対象設備 磁器45二丁掛タイル 劣化程度 B 所見 タイルに細かな亀裂や欠けがみられるものの、改修が行われており、問題はないものと思われる。シーリングは更改済です。	点検結果

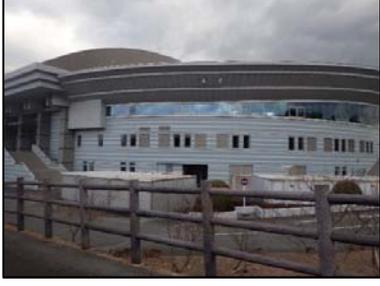
撮影日付 2019年1月18日 写真番号 14009 外部/内部 外部 対象室 外壁 西面2 対象設備 磁器45二丁掛タイル 劣化程度 B 所見 タイルに細かな亀裂や欠けがみられるものの、改修が行われており、問題はないものと思われる。シーリングは更改済です。	点検結果

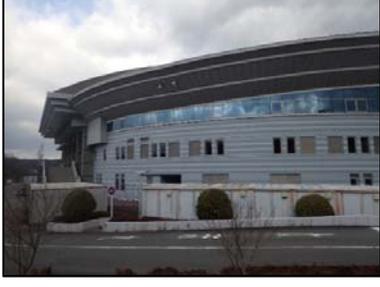
撮影日付 2019年1月18日 写真番号 14010 外部/内部 外部 対象室 外壁 南面1 対象設備 磁器45二丁掛タイル 劣化程度 B 所見 タイルに細かな亀裂や欠けがみられるものの、改修が行われており、問題はないものと思われる。シーリングは更改済です。	点検結果

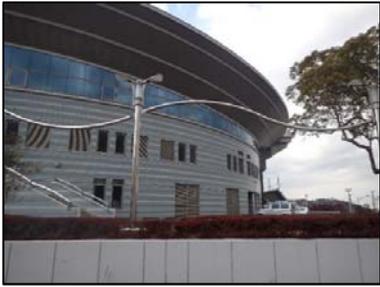
撮影日付	2019年1月18日
	写真番号	14011
	外部/内部	外部
	対象室	外壁 南面2
	対象設備	磁器45二丁掛タイル
	劣化程度	B
	所見	タイルに細かな亀裂や欠けがみられるものの、改修が行われており、問題はないものと思われる。シーリングは更改済です。
点検結果

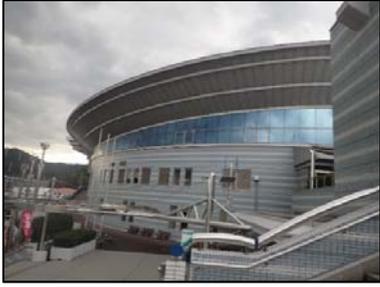
撮影日付	2019年1月18日
	写真番号	14012
	外部/内部	外部
	対象室	外壁 北面1
	対象設備	磁器45二丁掛タイル
	劣化程度	B
	所見	タイルに細かな亀裂や欠けがみられるものの、改修が行われており、問題はないものと思われる。シーリングは更改済です。
点検結果

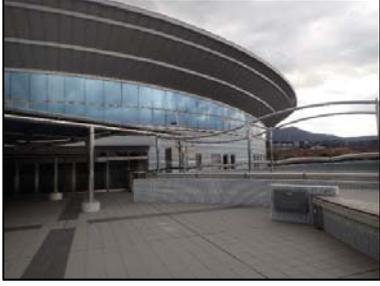
撮影日付	2019年1月18日
	写真番号	14013
	外部/内部	外部
	対象室	外壁 北面2
	対象設備	磁器45二丁掛タイル
	劣化程度	B
	所見	タイルに細かな亀裂や欠けがみられるものの、改修が行われており、問題はないものと思われる。シーリングは更改済です。
点検結果

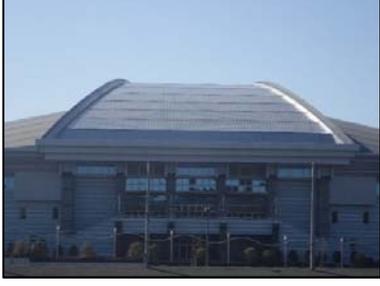
撮影日付	2019年1月18日
	写真番号	14014
	外部/内部	外部
	対象室	屋根 キール部
	対象設備	SUS防水
	劣化程度	A
	所見	特に異常は見られない
点検結果

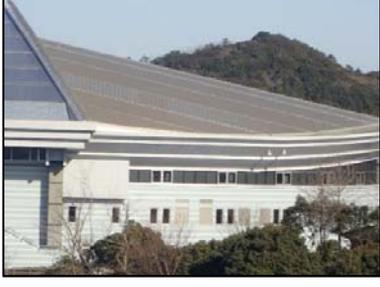
撮影日付	2019年1月18日
	写真番号	14015
	外部/内部	外部
	対象室	屋根 ウィング部
	対象設備	SUS防水
	劣化程度	A
	所見	特に異常は見られない
点検結果

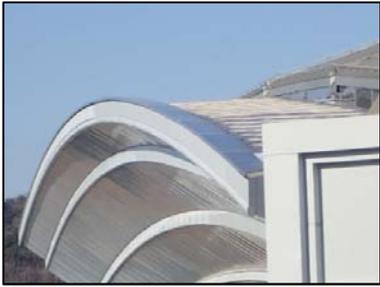
撮影日付	2019年1月18日
	写真番号	14016
	外部/内部	外部
	対象室	屋根 ウイング部
	対象設備	大型段ルーフ葺き
	劣化程度	A
	所見	特に異常は見られない
点検結果

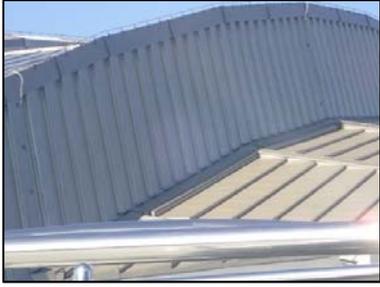
撮影日付	2019年1月18日
	写真番号	14017
	外部/内部	外部
	対象室	屋根 キール部
	対象設備	大和葺き
	劣化程度	A
	所見	特に異常は見られない
点検結果

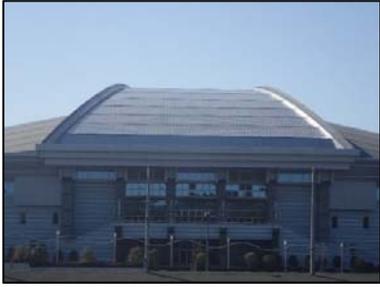
撮影日付	2019年1月18日
	写真番号	14018
	外部/内部	外部
	対象室	屋根
	対象設備	中間桶
	劣化程度	A
	所見	特に異常は見られない
点検結果

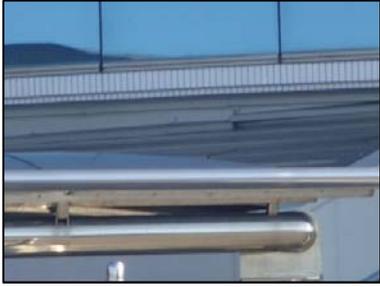
撮影日付	2019年1月18日
	写真番号	14019
	外部/内部	外部
	対象室	屋根 ロビー
	対象設備	大型段ルーフ葺き
	劣化程度	A
	所見	特に異常は見られない
点検結果

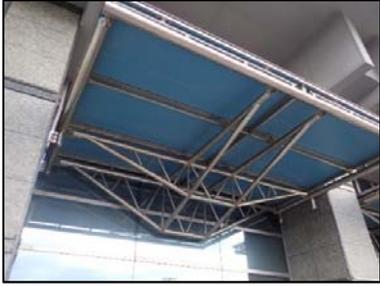
撮影日付	2019年1月18日
	写真番号	14020
	外部/内部	外部
	対象室	ペDESTリアンデッキ
	対象設備	庇 Aタイプ
	劣化程度	A
	所見	特に異常は見られない
点検結果

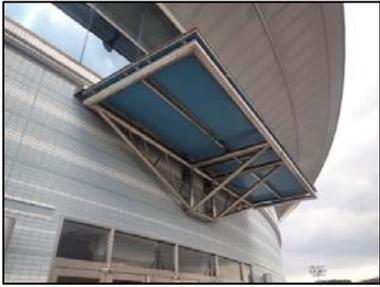
撮影日付 2019年1月18日 写真番号 14021 外部/内部 外部 対象室 ペDESTリアンデッキ 対象設備 庇 Bタイプ 劣化程度 A 所見 特に異常は見られない 点検結果

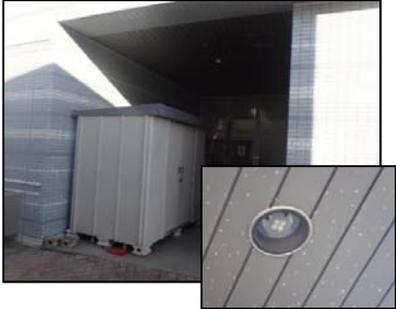
撮影日付 2019年1月18日 写真番号 14022 外部/内部 外部 対象室 ポーチ1 対象設備 外装・照明器具 劣化程度 C 所見 天井材 (アルミスパンドレル) に点錆がみられる 照明器具に発錆がみられる 点検結果

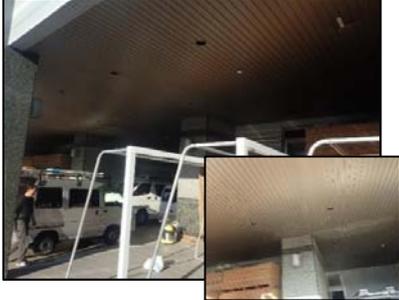
撮影日付 2019年1月18日 写真番号 14023 外部/内部 外部 対象室 搬入口 対象設備 外装・照明器具 劣化程度 C 所見 天井材 (アルミスパンドレル) に凹みがみられる 照明器具に発錆がみられる 点検結果

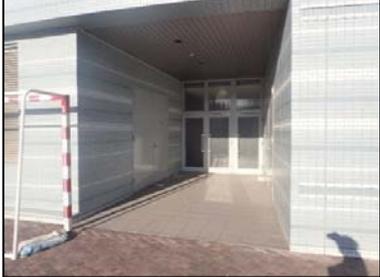
撮影日付 2019年1月18日 写真番号 14024 外部/内部 外部 対象室 ポーチ2 対象設備 外装・照明器具 劣化程度 C 所見 照明器具に発錆がみられる 点検結果

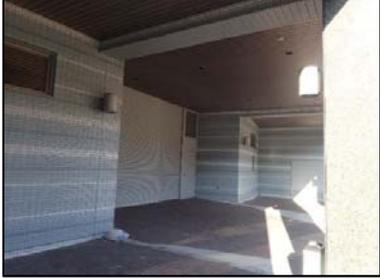
撮影日付 2019年1月18日 写真番号 14025 外部/内部 外部 対象室 ポーチ3 対象設備 外装・照明器具 劣化程度 C 所見 天井材 (アルミスパンドレル) に凹みがみられる 照明器具に発錆がみられる 点検結果

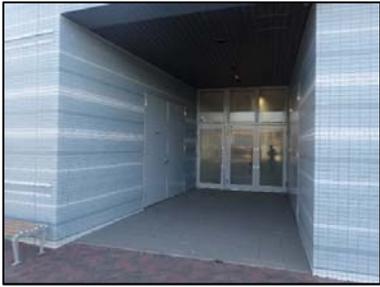
撮影日付	2019年1月18日
	写真番号	14026
	外部/内部	外部
	対象室	ポーチ4
	対象設備	外装・照明器具
	劣化程度	C
	所見	天井材（アルミスパンドレル）に凹みがみられる 照明器具に発錆がみられる
点検結果

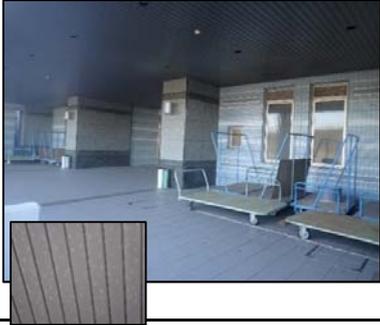
撮影日付	2019年1月18日
	写真番号	14027
	外部/内部	外部
	対象室	ポーチ5
	対象設備	外装・照明器具
	劣化程度	C
	所見	天井材（アルミスパンドレル）に凹みがみられる 照明器具に発錆がみられる
点検結果

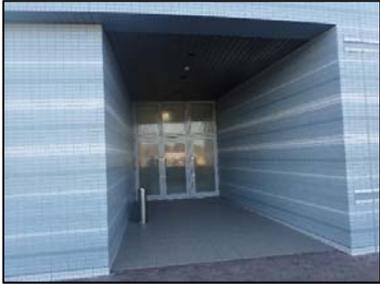
撮影日付	2019年1月18日
	写真番号	14028
	外部/内部	外部
	対象室	ポーチ6
	対象設備	外装・照明器具
	劣化程度	C
	所見	照明器具に発錆がみられる
点検結果

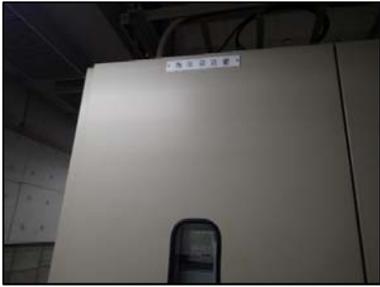
撮影日付 2019年1月22日 写真番号 15001 外部/内部 内部 対象室 受変電設備 電気室 1 対象設備 高圧引込盤 劣化程度 B 所見 経年による劣化がみられる 点検結果

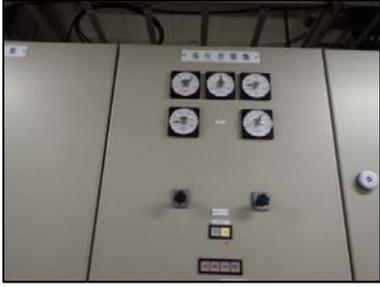
撮影日付 2019年1月22日 写真番号 15002 外部/内部 内部 対象室 受変電設備 電気室 1 対象設備 高圧受電盤 劣化程度 B 所見 経年による劣化がみられる 点検結果 経年による劣化がみられる

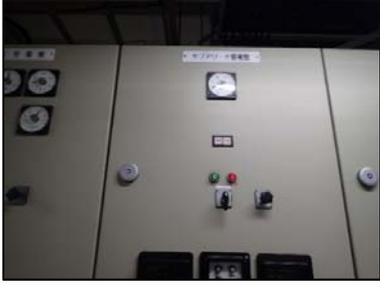
撮影日付 2019年1月22日 写真番号 15002 外部/内部 内部 対象室 受変電設備 電気室 1 対象設備 高圧饋電盤 劣化程度 B 所見 経年による劣化がみられる 点検結果

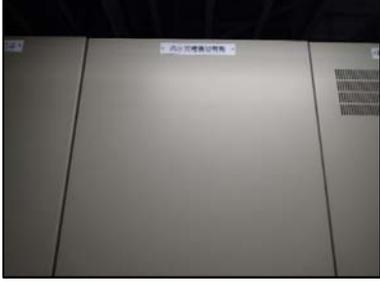
撮影日付 2019年1月22日 写真番号 15003 外部/内部 内部 対象室 受変電設備 電気室 1 対象設備 高圧発電機切替盤 劣化程度 B 所見 経年による劣化がみられる 点検結果

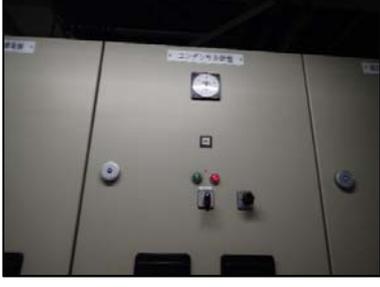
撮影日付 2019年1月22日 写真番号 15004 外部/内部 内部 対象室 受変電設備 電気室 1 対象設備 高圧コンデンサ盤 劣化程度 B 所見 経年による劣化がみられる 点検結果

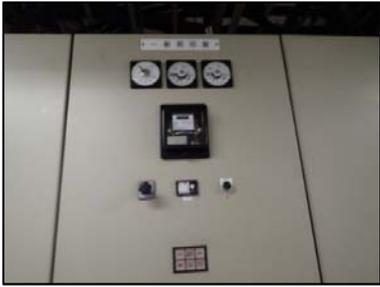
撮影日付	2019年1月22日
	写真番号	15005
	外部/内部	内部
	対象室	受変電設備 電気室 1
	対象設備	一般照明盤
	劣化程度	B
	所見	経年による劣化がみられる
点検結果

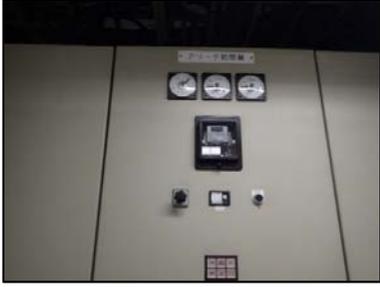
撮影日付	2019年1月22日
	写真番号	15006
	外部/内部	内部
	対象室	受変電設備 電気室 1
	対象設備	アリーナ照明盤
	劣化程度	B
	所見	経年による劣化がみられる
点検結果

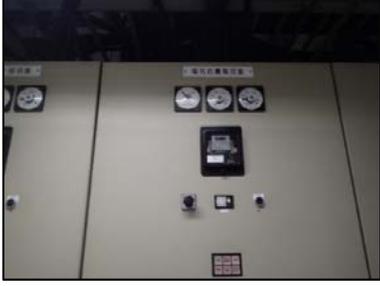
撮影日付	2019年1月22日
	写真番号	15007
	外部/内部	内部
	対象室	受変電設備 電気室 1
	対象設備	音響電源盤
	劣化程度	B
	所見	経年による劣化がみられる
点検結果

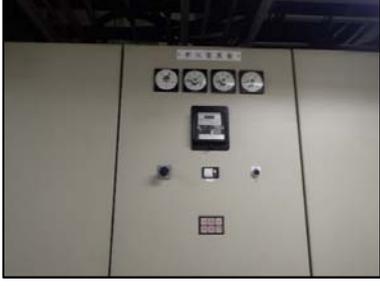
撮影日付	2019年1月22日
	写真番号	15008
	外部/内部	内部
	対象室	受変電設備 電気室 1
	対象設備	調光電源盤
	劣化程度	C
	所見	経年による劣化がみられる
点検結果	電気設備試験成績書 (H29/6)低圧開閉器の機構不良

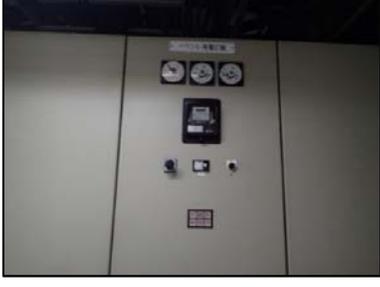
撮影日付	2019年1月22日
	写真番号	15009
	外部/内部	内部
	対象室	受変電設備 電気室 1
	対象設備	イベント用電源盤
	劣化程度	B
	所見	経年による劣化がみられる
点検結果

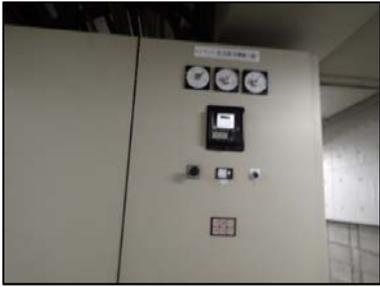
撮影日付 2019年1月22日 写真番号 15010 外部/内部 内部 対象室 受変電設備 電気室 1 対象設備 イベント用吊物・空調動力盤 劣化程度 B 所見 経年による劣化がみられる 点検結果

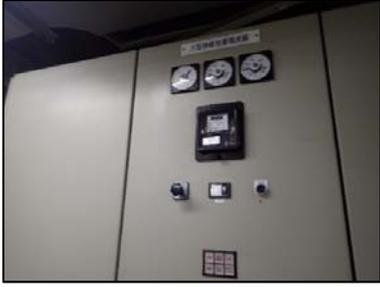
撮影日付 2019年1月22日 写真番号 15011 外部/内部 内部 対象室 受変電設備 電気室 1 対象設備 大型映像装置電源盤 劣化程度 B 所見 経年による劣化がみられる 点検結果

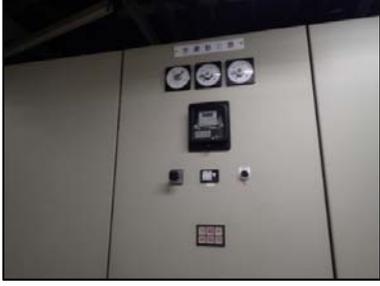
撮影日付 2019年1月22日 写真番号 15012 外部/内部 内部 対象室 受変電設備 電気室 1 対象設備 空調動力盤 劣化程度 B 所見 経年による劣化がみられる 点検結果
