8-1 劣化度調査に係る写真帳 (メインアリーナ-建築)

建物名 三重県営サンアリーナ メインアリーナ

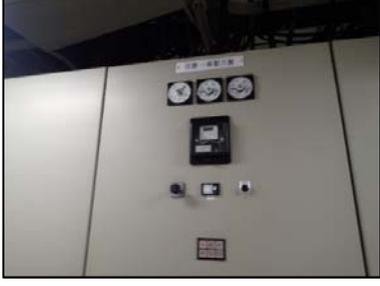
撮影日付 2019年1月22日 写真番号 15013 外部/内部 内部 対象室 受変電設備 電気室 1 対象設備 空調・一般動力盤 劣化程度 B 所見 経年による劣化がみられる 点検結果

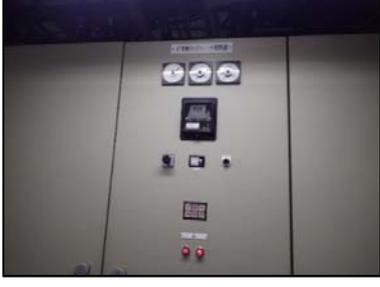
撮影日付 2019年1月22日 写真番号 15014 外部/内部 内部 対象室 受変電設備 電気室 1 対象設備 非常動力・アリーナ照明盤 劣化程度 C 所見 経年による劣化がみられる 点検結果 電気設備試験成績書 (H29/6)トリップ動作緩慢

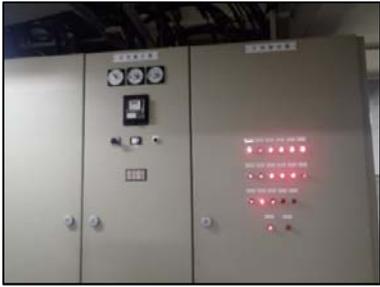
撮影日付 2019年1月22日 写真番号 15015 外部/内部 内部 対象室 受変電設備 電気室 1 対象設備 非常電灯盤 劣化程度 B 所見 経年による劣化がみられる 点検結果	2019年1月22日 15015 内部 受変電設備 電気室 1 非常電灯盤 B 経年による劣化がみられる

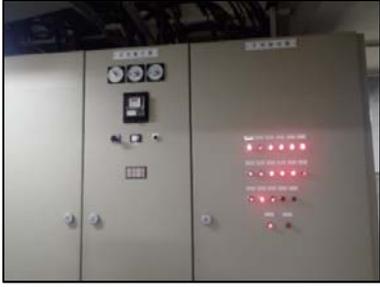
撮影日付 2019年1月22日 写真番号 15016 外部/内部 内部 対象室 受変電設備 電気室 1 対象設備 非常照明盤 劣化程度 B 所見 経年による劣化がみられる 点検結果	2019年1月22日 15016 内部 受変電設備 電気室 1 非常照明盤 B 経年による劣化がみられる

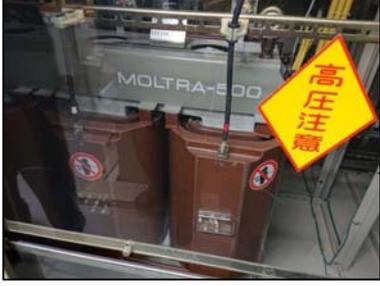
撮影日付 2019年1月22日 写真番号 15017 外部/内部 内部 対象室 受変電設備 電気室 1 対象設備 変圧器 劣化程度 B 所見 経年による劣化がみられる 点検結果	2019年1月22日 15017 内部 受変電設備 電気室 1 変圧器 B 経年による劣化がみられる

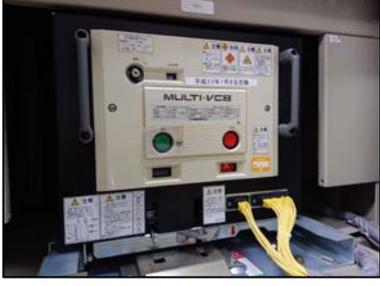
撮影日付 2019年1月22日 写真番号 15018 外部/内部 内部 対象室 受変電設備 電気室 1 対象設備 真空遮断器 劣化程度 O 所見 H23年に更改済 点検結果	2019年1月22日 15018 内部 受変電設備 電気室 1 真空遮断器 O H23年に更改済

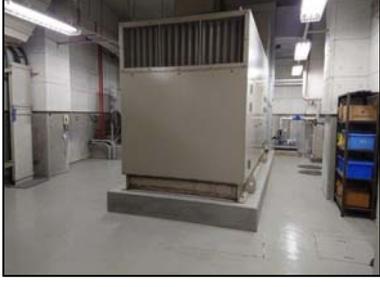
撮影日付 2019年1月22日 写真番号 15019 外部/内部 内部 対象室 受変電設備 発電機室 対象設備 ガスタービンエンジン 劣化程度 C 所見 経年による劣化がみられる 点検結果 点検整備報告書によるエンジン等の交換推奨あり	2019年1月22日 15019 内部 受変電設備 発電機室 ガスタービンエンジン C 経年による劣化がみられる 点検整備報告書によるエンジン等の交換推奨あり

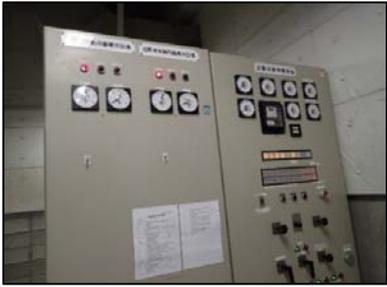
撮影日付 2019年1月22日 写真番号 15021 外部/内部 内部 対象室 受変電設備 発電機室 対象設備 自動始動発電機盤 劣化程度 B 所見 経年による劣化がみられる 点検結果

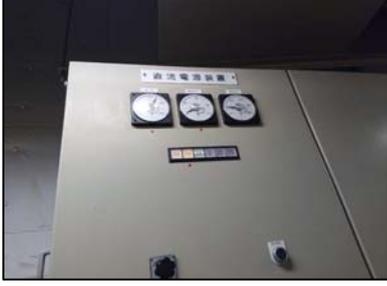
撮影日付 2019年1月22日 写真番号 15023 外部/内部 内部 対象室 受変電設備 発電機室 対象設備 直流電源装置 劣化程度 B 所見 経年による劣化がみられる 点検結果

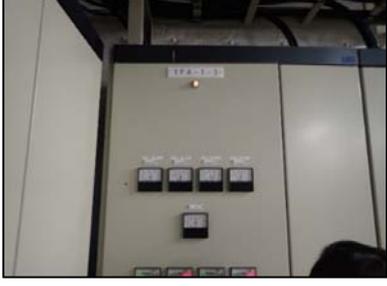
撮影日付 2019年1月22日 写真番号 15024 外部/内部 内部 対象室 幹線設備 対象設備 動力盤・電灯盤 劣化程度 B 所見 経年による劣化がみられる 点検結果

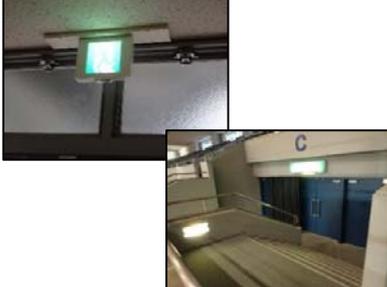
撮影日付 2019年1月22日 写真番号 15025 外部/内部 内部 対象室 非常用照明設備 対象設備 誘導灯 劣化程度 B 所見 経年による劣化がみられる 点検結果

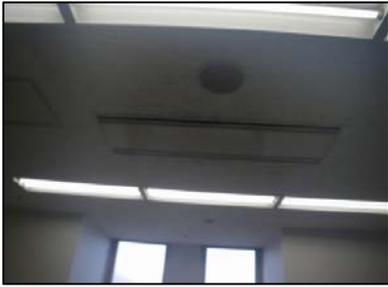
撮影日付 2019年1月22日 写真番号 15026 外部/内部 内部 対象室 拡声設備 対象設備 スピーカ 劣化程度 B 所見 経年による劣化がみられる 点検結果

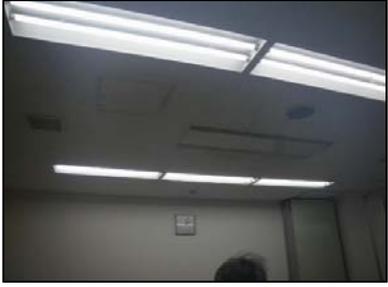
撮影日付 2019年1月22日 写真番号 15027 外部/内部 内部 対象室 電気時計設備 対象設備 子時計 劣化程度 B 所見 経年による劣化がみられる 点検結果

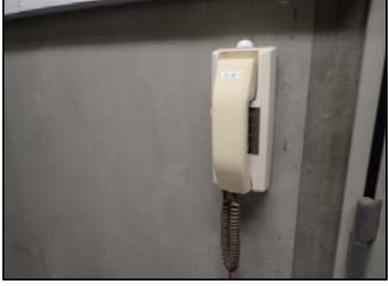
撮影日付 2019年1月22日 写真番号 15028 外部/内部 内部 対象室 インターホン設備 対象設備 インターホン 劣化程度 B 所見 経年による劣化がみられる 点検結果

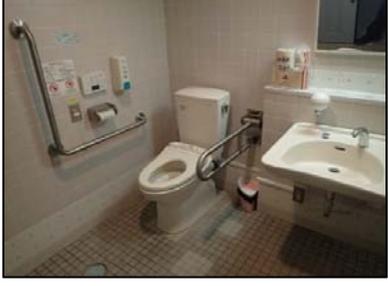
撮影日付 2019年1月22日 写真番号 15029 外部/内部 内部 対象室 表示電鈴設備 対象設備 身障者用呼び出しボタン 劣化程度 B 所見 経年による劣化がみられる 点検結果

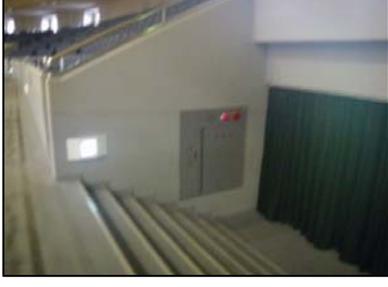
撮影日付 2019年1月22日 写真番号 15030 外部/内部 内部 対象室 火災報知設備 観客席 対象設備 総合盤 (消火栓組込型) 劣化程度 B 所見 経年による劣化がみられる 点検結果

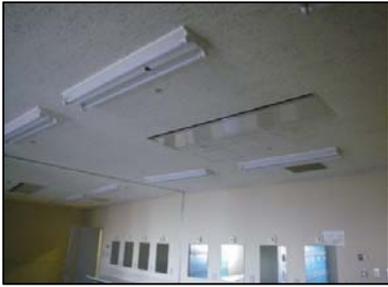
撮影日付	2019年1月22日
	写真番号	15031
	外部/内部	内部
	対象室	火災報知設備 第3更衣室
	対象設備	感知器
	劣化程度	B
	所見	経年による劣化がみられる
	点検結果

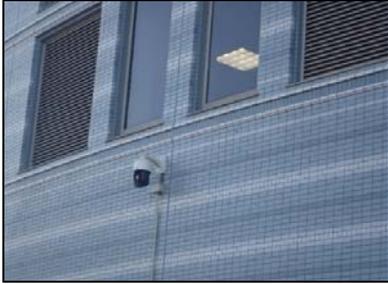
撮影日付	2019年1月22日
	写真番号	15032
	外部/内部	内部
	対象室	ITV設備
	対象設備	監視カメラ
	劣化程度	B
	所見	経年による劣化がみられる
	点検結果

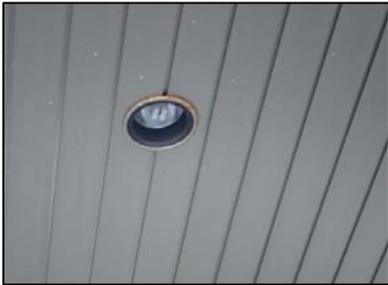
撮影日付	2019年1月22日
	写真番号	15033
	外部/内部	内部
	対象室	照明設備 外部 (ポーチ)
	対象設備	照明器具
	劣化程度	C
	所見	経年によると思われる発錆がみられる
	点検結果

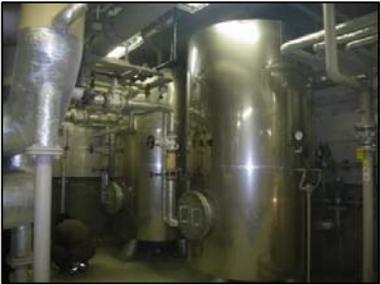
撮影日付 2019年1月18日 写真番号 16001 外部/内部 内部 対象室 1F 機械室1 対象設備 貯湯槽 劣化程度 B 所見 設置年1993年 25年経過による経年劣化 点検結果

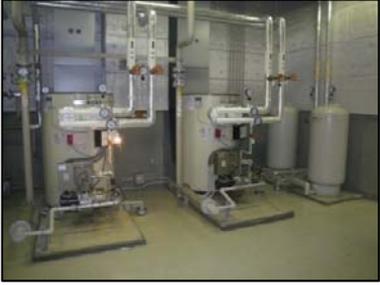
撮影日付 2019年1月18日 写真番号 16002 外部/内部 内部 対象室 1F 機械室1 対象設備 真空温水ヒーター 劣化程度 B 所見 設置年1993年 25年経過による経年劣化 点検結果

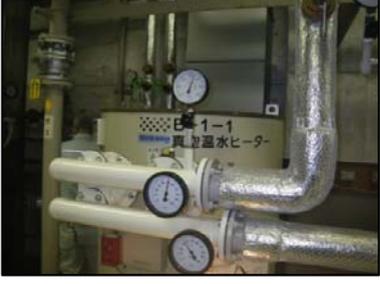
撮影日付 2019年1月18日 写真番号 16003 外部/内部 内部 対象室 1F 機械室1 対象設備 真空温水ヒーター 劣化程度 B 所見 設置年1993年 25年経過による経年劣化 点検結果

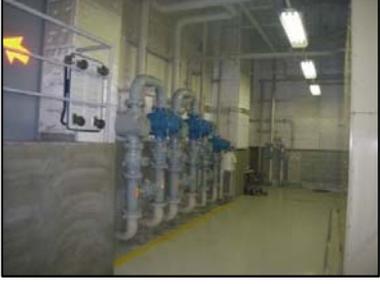
撮影日付 2019年1月18日 写真番号 16004 外部/内部 内部 対象室 1F 空調機械室8 対象設備 ガスメーター 劣化程度 B 所見 設置年1993年 25年経過による経年劣化 点検結果

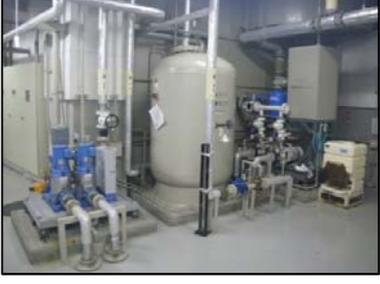
撮影日付 2019年1月18日 写真番号 16005 外部/内部 内部 対象室 1F 機械室2 対象設備 湧水ホップ・膨張タンク・雑用加圧給水ホップ 劣化程度 B 所見 設置年1993年 25年経過による経年劣化 点検結果

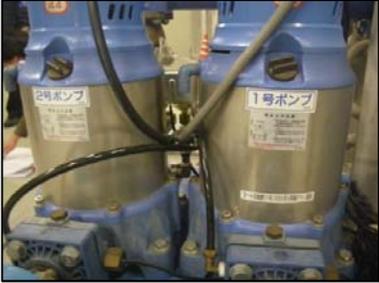
撮影日付 2019年1月18日 写真番号 16006 外部/内部 内部 対象室 1F 機械室2 対象設備 湧水ポンプ 劣化程度 B 所見 設置年1993年 25年経過による経年劣化 点検結果

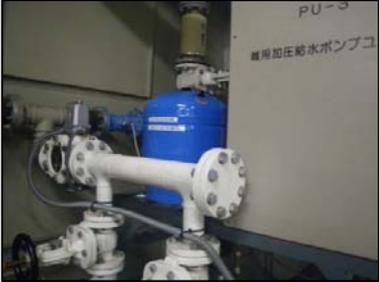
撮影日付 2019年1月18日 写真番号 16007 外部/内部 内部 対象室 1F 機械室2 対象設備 雑用水加圧ポンプ 劣化程度 B 所見 設置年1993年 25年経過による経年劣化 点検結果

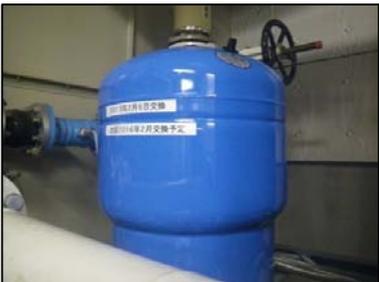
撮影日付 2019年1月18日 写真番号 16008 外部/内部 内部 対象室 1F ポンプ室 対象設備 雑用水加圧ポンプ 圧力タンク 劣化程度 B 所見 設置年1993年 25年経過による経年劣化 点検結果

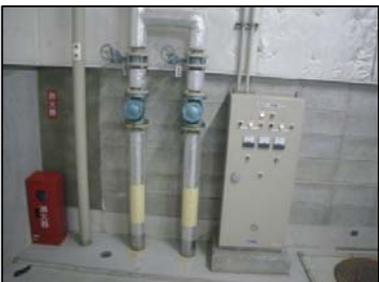
撮影日付 2019年1月22日 写真番号 16009 外部/内部 内部 対象室 1F ポンプ室 対象設備 湧水ポンプ 劣化程度 B 所見 設置年1993年 25年経過による経年劣化 点検結果

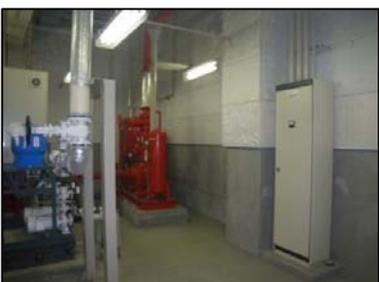
撮影日付 2019年1月18日 写真番号 16010 外部/内部 内部 対象室 1F ポンプ室 対象設備 飲用加圧ポンプ 劣化程度 B 所見 設置年1993年 25年経過による経年劣化 点検結果

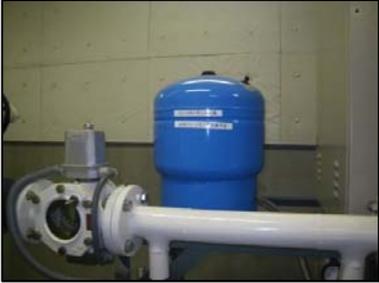
撮影日付 2019年1月18日 写真番号 16011 外部/内部 内部 対象室 1F ポンプ室 対象設備 飲用水加圧ポンプ 圧カタンク 劣化程度 B 所見 設置年1993年 25年経過による経年劣化 点検結果

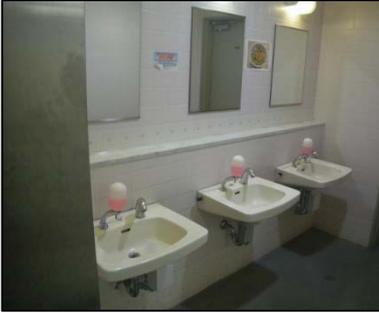
撮影日付 2019年1月18日 写真番号 16012 外部/内部 内部 対象室 2F 女子便所1 対象設備 洗面器 劣化程度 B 所見 設置年1993年 25年経過による経年劣化 点検結果

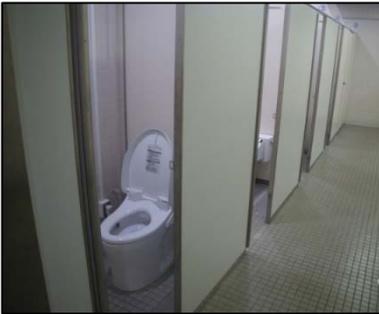
撮影日付 2019年1月18日 写真番号 16013 外部/内部 内部 対象室 2F 女子便所1 対象設備 洋風便器 劣化程度 B 所見 設置年1993年 25年経過による経年劣化 点検結果

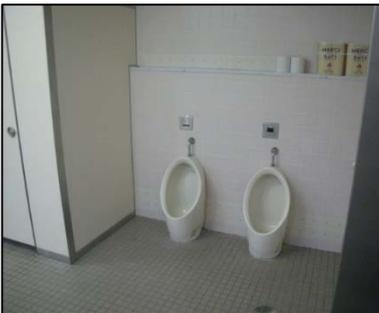
撮影日付 2019年1月18日 写真番号 16014 外部/内部 内部 対象室 2F 女子便所1 対象設備 幼児用小便器 劣化程度 B 所見 設置年1993年 25年経過による経年劣化 点検結果

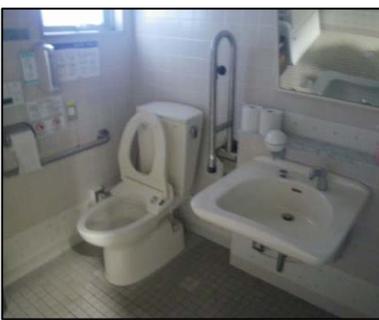
撮影日付 2019年1月18日 写真番号 16015 外部/内部 内部 対象室 2F 多目的便所1 対象設備 洋風便器・洗面器・手すり 劣化程度 B 所見 設置年1993年 25年経過による経年劣化 点検結果

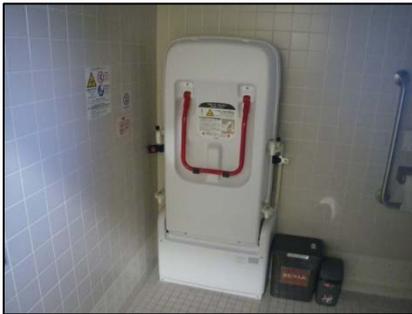
撮影日付 2019年1月18日 写真番号 16016 外部/内部 内部 対象室 2F 多目的便所1 対象設備 多目的シート 劣化程度 A 所見 設置年2016年 点検結果

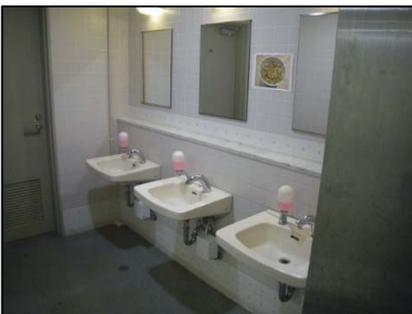
撮影日付 2019年1月18日 写真番号 16017 外部/内部 内部 対象室 2F 男子便所1 対象設備 洗面器 劣化程度 B 所見 設置年1993年 25年経過による経年劣化 点検結果

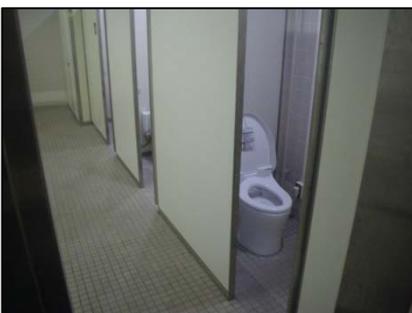
撮影日付 2019年1月18日 写真番号 16018 外部/内部 内部 対象室 2F 男子便所1 対象設備 洋風便器 劣化程度 B 所見 設置年1993年 25年経過による経年劣化 点検結果

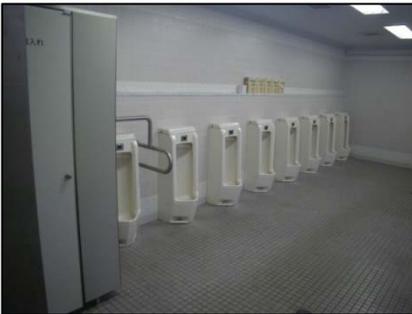
撮影日付 2019年1月18日 写真番号 16019 外部/内部 内部 対象室 2F 男子便所1 対象設備 小便器 劣化程度 B 所見 設置年1993年 25年経過による経年劣化 点検結果

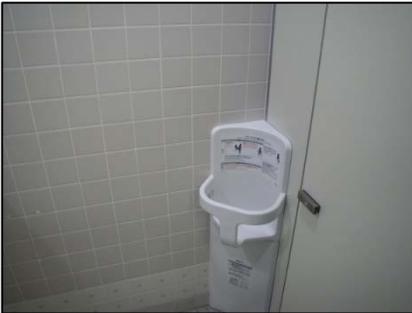
撮影日付 2019年1月18日 写真番号 16020 外部/内部 内部 対象室 2F 男子便所1 対象設備 ベビ－チェア 劣化程度 A 所見 設置年2016年 点検結果

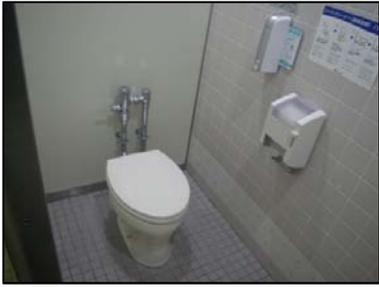
撮影日付 2019年1月18日 写真番号 16021 外部/内部 内部 対象室 2F 男子便所1 対象設備 洋風便器 劣化程度 A 所見 設置年2016年 点検結果

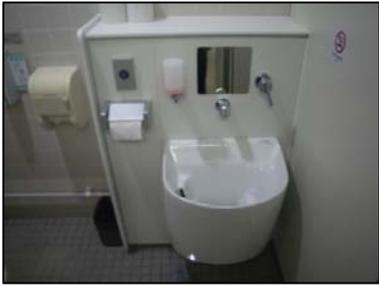
撮影日付 2019年1月18日 写真番号 16022 外部/内部 内部 対象室 2F 男子便所1 対象設備 汚物流し 劣化程度 B 所見 設置年1993年 25年経過による経年劣化 点検結果

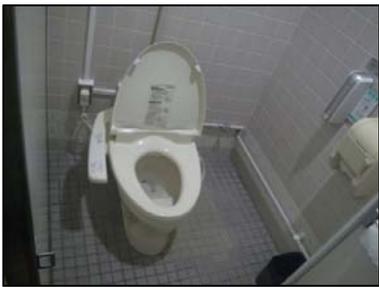
撮影日付 2019年1月18日 写真番号 16023 外部/内部 内部 対象室 2F 男子便所1 対象設備 洋風便器 劣化程度 B 所見 設置年1993年 25年経過による経年劣化 点検結果

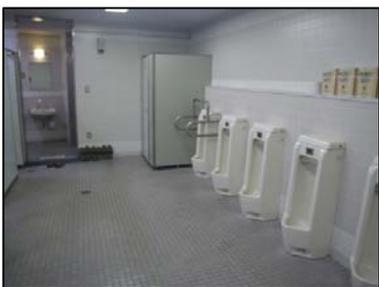
撮影日付 2019年1月18日 写真番号 16024 外部/内部 内部 対象室 2F 男子便所1 対象設備 小便器 劣化程度 B 所見 設置年1993年 25年経過による経年劣化 点検結果

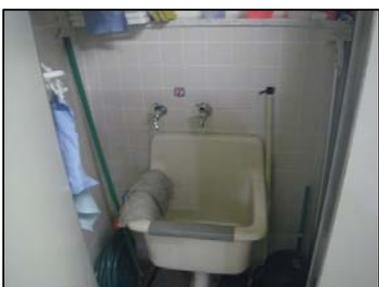
撮影日付 2019年1月18日 写真番号 16025 外部/内部 内部 対象室 2F 男子便所1 対象設備 掃除流し 劣化程度 B 所見 設置年1993年 25年経過による経年劣化 点検結果

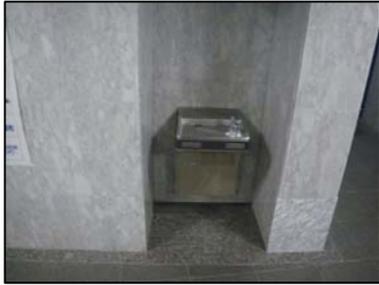
撮影日付	2019年1月18日
	写真番号	16026
	外部/内部	内部
	対象室	2F ロビー5
	対象設備	ウォータークーラー
	劣化程度	B
	所見	設置年1993年 25年経過による経年劣化
	点検結果

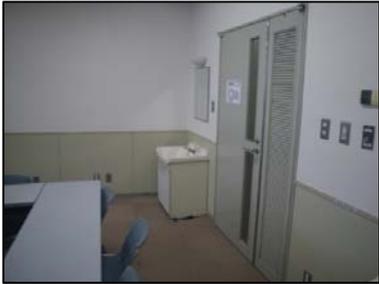
撮影日付	2019年1月18日
	写真番号	16027
	外部/内部	内部
	対象室	2F 記者室
	対象設備	洗面化粧台
	劣化程度	B
	所見	設置年1993年 25年経過による経年劣化
	点検結果

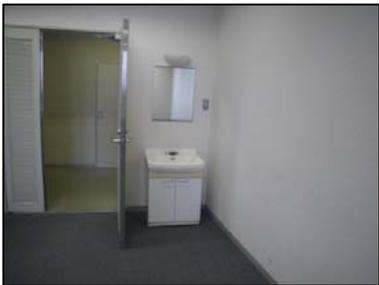
撮影日付	2019年1月18日
	写真番号	16028
	外部/内部	内部
	対象室	2F 休憩室
	対象設備	洗面化粧台
	劣化程度	B
	所見	設置年1993年 25年経過による経年劣化
	点検結果

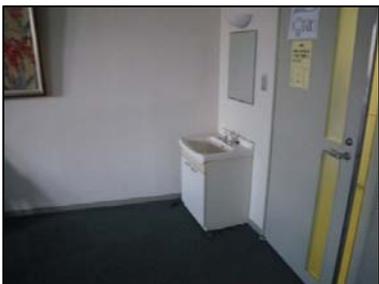
撮影日付	2019年1月18日
	写真番号	16029
	外部/内部	内部
	対象室	2F 役員室
	対象設備	洗面化粧台
	劣化程度	B
	所見	設置年1993年 25年経過による経年劣化
	点検結果

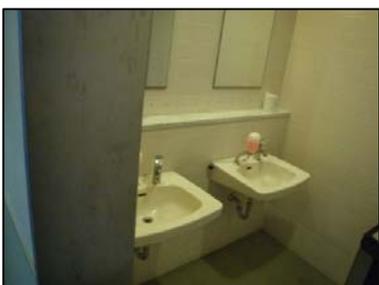
撮影日付	2019年1月18日
	写真番号	16030
	外部/内部	内部
	対象室	2F 女子便所2
	対象設備	洗面器
	劣化程度	B
	所見	設置年1993年 25年経過による経年劣化
	点検結果

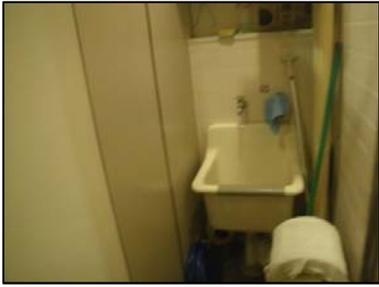
撮影日付 2019年1月18日 写真番号 16031 外部/内部 内部 対象室 2F 女子便所2 対象設備 掃除流し 劣化程度 B 所見 設置年1993年 25年経過による経年劣化 点検結果

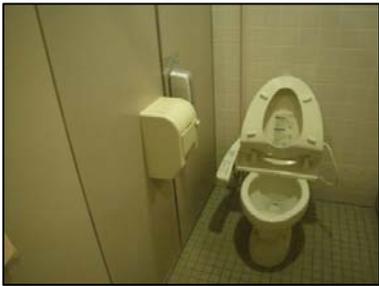
撮影日付 2019年1月18日 写真番号 16032 外部/内部 内部 対象室 2F 女子便所2 対象設備 洋風便器 劣化程度 B 所見 設置年1993年 25年経過による経年劣化 点検結果

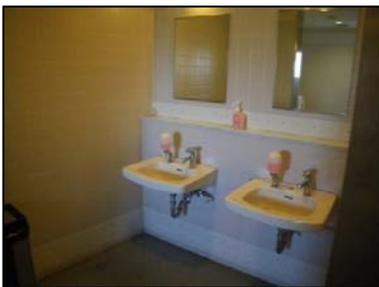
撮影日付 2019年1月18日 写真番号 16033 外部/内部 内部 対象室 2F 男子便所2 対象設備 洗面器 劣化程度 B 所見 設置年1993年 25年経過による経年劣化 点検結果

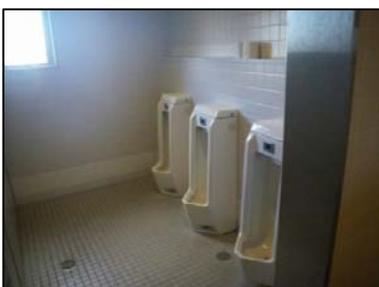
撮影日付 2019年1月18日 写真番号 16034 外部/内部 内部 対象室 2F 男子便所2 対象設備 小便器 劣化程度 B 所見 設置年1993年 25年経過による経年劣化 点検結果

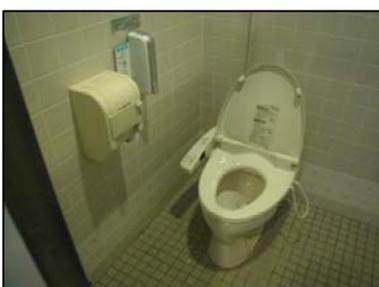
撮影日付 2019年1月18日 写真番号 16035 外部/内部 内部 対象室 2F 男子便所2 対象設備 洋風便器 劣化程度 B 所見 設置年1993年 25年経過による経年劣化 点検結果

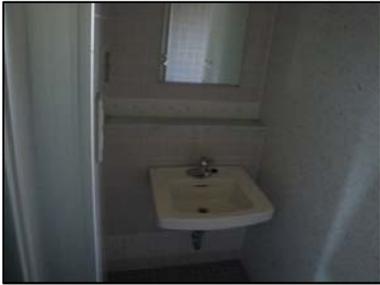
撮影日付 2019年1月18日 写真番号 16036 外部/内部 内部 対象室 第3・4更衣室 対象設備 洗面器 劣化程度 B 所見 設置年1993年 25年経過による経年劣化 点検結果

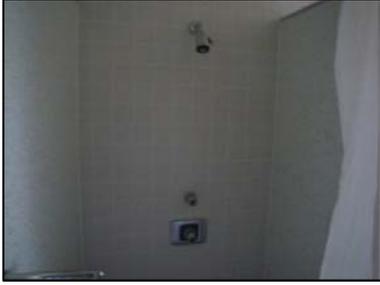
撮影日付 2019年1月18日 写真番号 16037 外部/内部 内部 対象室 第3・4更衣室 対象設備 シャワーセット 劣化程度 B 所見 設置年1993年 25年経過による経年劣化 点検結果

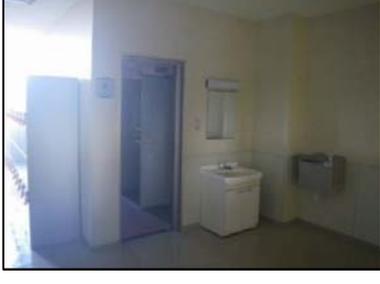
撮影日付 2019年1月18日 写真番号 16039 外部/内部 内部 対象室 第3・4更衣室 対象設備 洗面化粧台 劣化程度 B 所見 設置年1993年 25年経過による経年劣化 点検結果

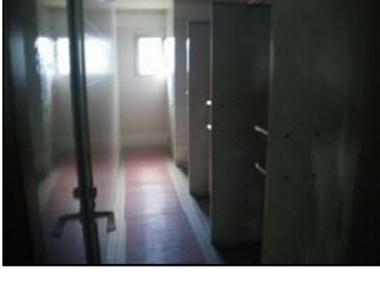
撮影日付 2019年1月18日 写真番号 16040 外部/内部 内部 対象室 第3・4更衣室 対象設備 シャワーブース 劣化程度 B 所見 設置年1993年 25年経過による経年劣化 点検結果

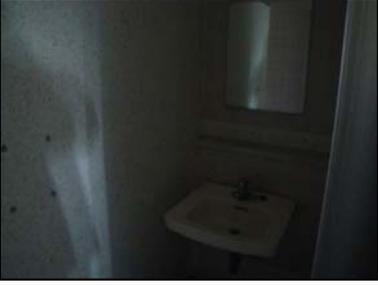
撮影日付	2019年1月18日
	写真番号	16041
	外部/内部	内部
	対象室	第3・4更衣室
	対象設備	洗面器
	劣化程度	B
	所見	設置年1993年 25年経過による経年劣化
	点検結果

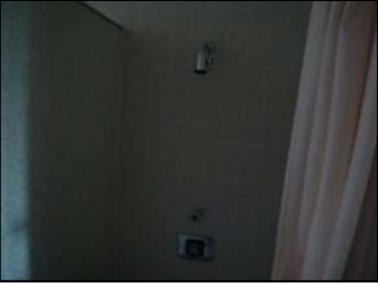
撮影日付	2019年1月18日
	写真番号	16042
	外部/内部	内部
	対象室	第3・4更衣室
	対象設備	シャワーセット
	劣化程度	B
	所見	設置年1993年 25年経過による経年劣化
	点検結果

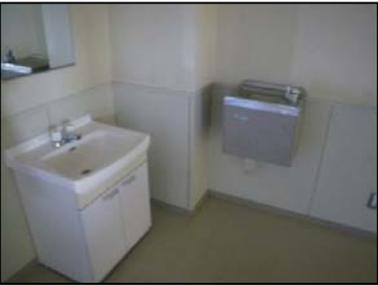
撮影日付	2019年1月18日
	写真番号	16043
	外部/内部	内部
	対象室	第3・4更衣室
	対象設備	洗面化粧台・水飲器
	劣化程度	B
	所見	設置年1993年 25年経過による経年劣化
	点検結果

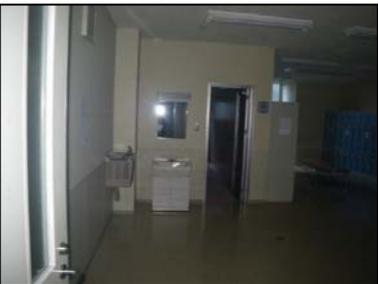
撮影日付	2019年1月18日
	写真番号	16044
	外部/内部	内部
	対象室	第5更衣室
	対象設備	洗面化粧台・水飲器
	劣化程度	B
	所見	設置年1993年 25年経過による経年劣化
	点検結果

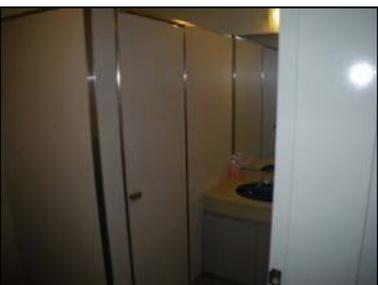
撮影日付	2019年1月18日
	写真番号	16045
	外部/内部	内部
	対象室	2F 07-8 化粧室
	対象設備	洗面化粧台
	劣化程度	B
	所見	設置年1993年 25年経過による経年劣化
	点検結果

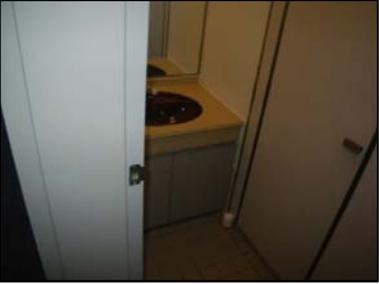
撮影日付 2019年1月18日 写真番号 16047 外部/内部 内部 対象室 2F ロビ-8 湯沸室 対象設備 洗面化粧台 劣化程度 B 所見 設置年1993年 25年経過による経年劣化 点検結果

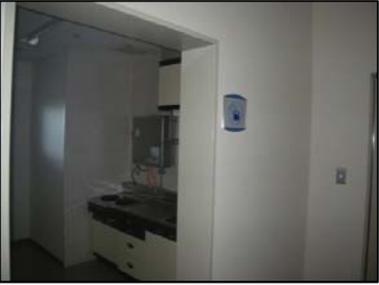
撮影日付 2019年1月18日 写真番号 16048 外部/内部 内部 対象室 2F ロビ-8 湯沸室 対象設備 混合水栓・電気温水器 劣化程度 B 所見 設置年1993年 25年経過による経年劣化 点検結果

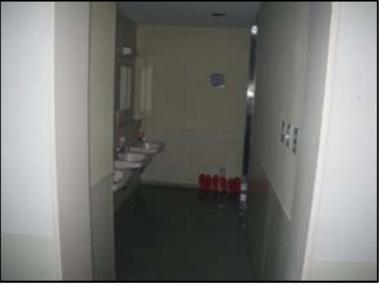
撮影日付 2019年1月18日 写真番号 16049 外部/内部 内部 対象室 2F 男子便所3 対象設備 洗面器 劣化程度 B 所見 設置年1993年 25年経過による経年劣化 点検結果

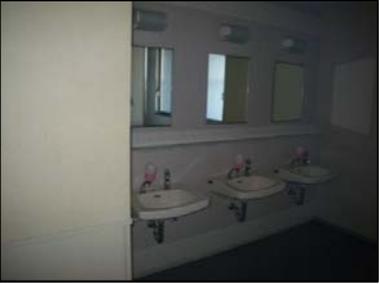
撮影日付 2019年1月18日 写真番号 16050 外部/内部 内部 対象室 2F 男子便所3 対象設備 洗面器 劣化程度 B 所見 設置年1993年 25年経過による経年劣化 点検結果

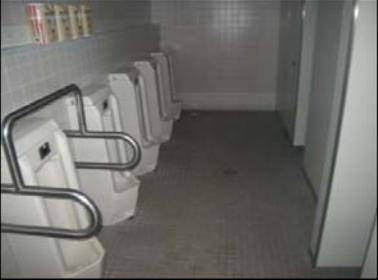
撮影日付 2019年1月18日 写真番号 16051 外部/内部 内部 対象室 2F 男子便所3 対象設備 小便器 劣化程度 B 所見 設置年1993年 25年経過による経年劣化 点検結果

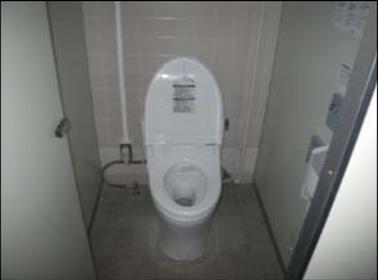
撮影日付 2019年1月18日 写真番号 16052 外部/内部 内部 対象室 2F 男子便所3 対象設備 洋風便器 劣化程度 ○ 所見 設置年2016年 点検結果

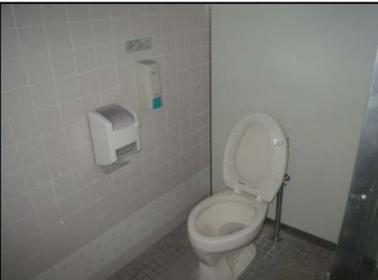
撮影日付 2019年1月18日 写真番号 16053 外部/内部 内部 対象室 2F 男子便所3 対象設備 洋風便器 劣化程度 B 所見 設置年1993年 25年経過による経年劣化 点検結果

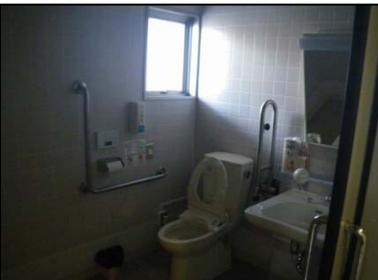
撮影日付 2019年1月18日 写真番号 16054 外部/内部 内部 対象室 2F 多目的便所2 対象設備 洋風便器 劣化程度 B 所見 設置年1993年 25年経過による経年劣化 点検結果

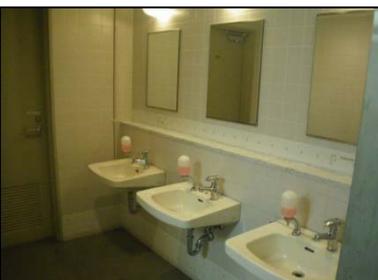
撮影日付 2019年1月18日 写真番号 16055 外部/内部 内部 対象室 2F 男子便所4 対象設備 洗面器 劣化程度 B 所見 設置年1993年 25年経過による経年劣化 点検結果

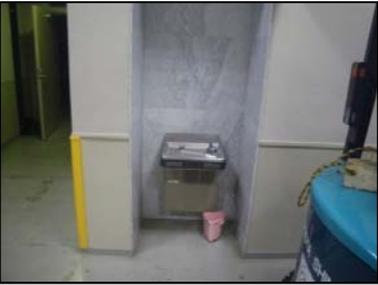
撮影日付	2019年1月18日
	写真番号	16061
	外部/内部	内部
	対象室	2F ロビ-7
	対象設備	水飲器
	劣化程度	B
	所見	設置年1993年 25年経過による経年劣化
点検結果

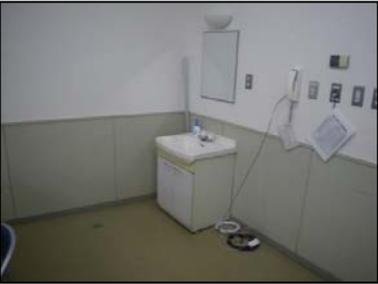
撮影日付	2019年1月18日
	写真番号	16062
	外部/内部	内部
	対象室	2F 第2会議室
	対象設備	洗面化粧台
	劣化程度	B
	所見	設置年1993年 25年経過による経年劣化
点検結果

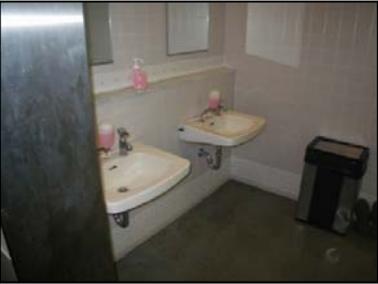
撮影日付	2019年1月18日
	写真番号	16063
	外部/内部	内部
	対象室	2F 男子便所5
	対象設備	洗面器
	劣化程度	B
	所見	設置年1993年 25年経過による経年劣化
点検結果

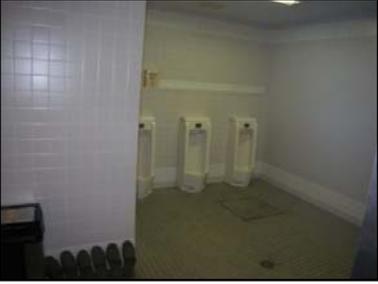
撮影日付	2019年1月18日
	写真番号	16064
	外部/内部	内部
	対象室	2F 男子便所5
	対象設備	小便器
	劣化程度	B
	所見	設置年1993年 25年経過による経年劣化
点検結果

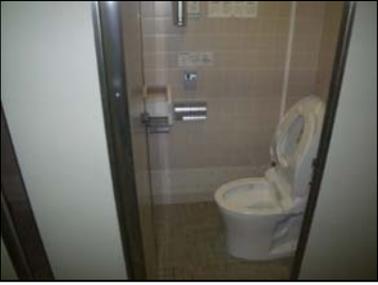
撮影日付	2019年1月18日
	写真番号	16065
	外部/内部	内部
	対象室	2F 男子便所5
	対象設備	洋風便器
	劣化程度	○
	所見	設置年2016年
点検結果

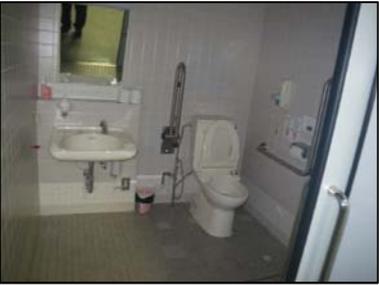
撮影日付 2019年1月18日 写真番号 16066 外部/内部 内部 対象室 2F 多目的便所3 対象設備 洋風便器・洗面器・手すり 劣化程度 B 所見 設置年1993年 25年経過による経年劣化 点検結果

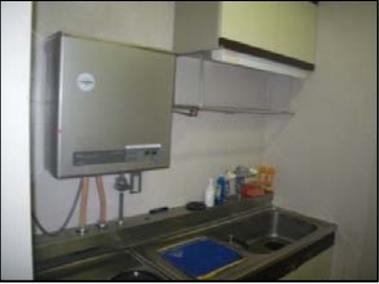
撮影日付 2019年1月18日 写真番号 16067 外部/内部 内部 対象室 2F 〇ピ-6 湯沸室 対象設備 混合水栓・電気温水器 劣化程度 B 所見 設置年1995年 23年経過による経年劣化 点検結果

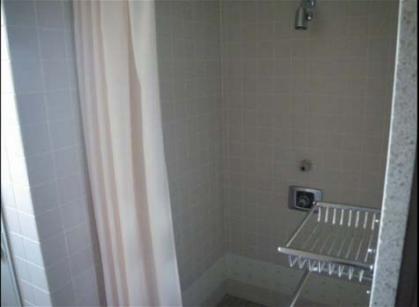
撮影日付 2019年1月18日 写真番号 16077 外部/内部 内部 対象室 2F 第6・7更衣室 対象設備 シャワーセット 劣化程度 B 所見 設置年1993年 25年経過による経年劣化 点検結果

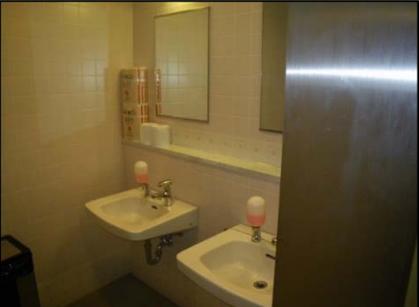
撮影日付 2019年1月18日 写真番号 16078 外部/内部 内部 対象室 2F 女子便所6 対象設備 洗面器 劣化程度 B 所見 設置年1993年 25年経過による経年劣化 点検結果

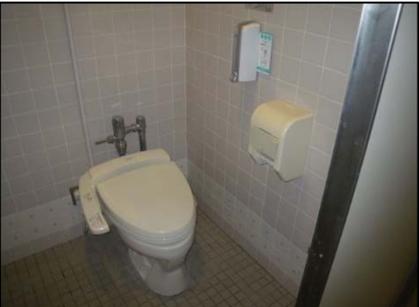
撮影日付 2019年1月18日 写真番号 16079 外部/内部 内部 対象室 2F 女子便所6 対象設備 洋風便器 劣化程度 B 所見 設置年1993年 25年経過による経年劣化 点検結果

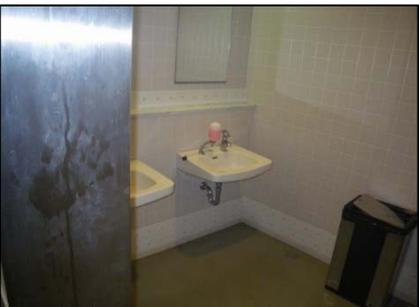
撮影日付 2019年1月18日 写真番号 16080 外部/内部 内部 対象室 2F 男子便所6 対象設備 洗面器 劣化程度 B 所見 設置年1993年 25年経過による経年劣化 点検結果

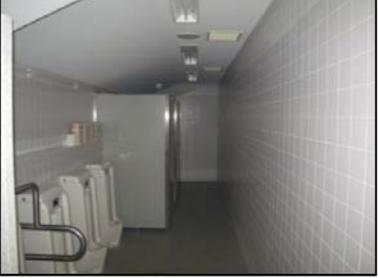
撮影日付 2019年1月18日 写真番号 16083 外部/内部 内部 対象室 3F 男子便所6 対象設備 小便器 劣化程度 B 所見 設置年1993年 25年経過による経年劣化 点検結果

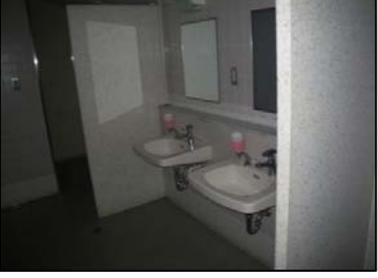
撮影日付 2019年1月18日 写真番号 16084 外部/内部 内部 対象室 3F 男子便所6 対象設備 洗面器 劣化程度 B 所見 設置年1993年 25年経過による経年劣化 点検結果

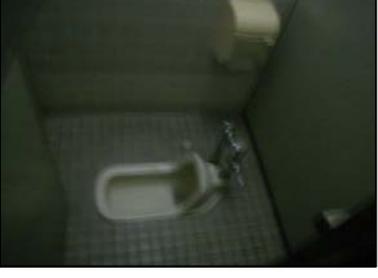
撮影日付 2019年1月18日 写真番号 16085 外部/内部 内部 対象室 3F 男子便所6 対象設備 和風大便器 劣化程度 B 所見 設置年1993年 25年経過による経年劣化 点検結果

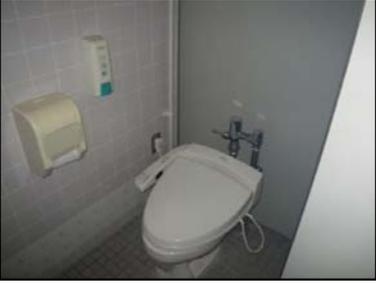
撮影日付 2019年1月18日 写真番号 16086 外部/内部 内部 対象室 3F 男子便所6 対象設備 洋風便器 劣化程度 B 所見 設置年1993年 25年経過による経年劣化 点検結果

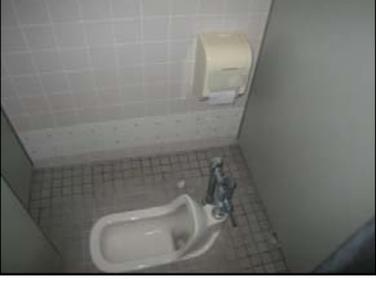
撮影日付 2019年1月18日 写真番号 16087 外部/内部 内部 対象室 3F 男子便所6 対象設備 和風大便器 劣化程度 B 所見 設置年1993年 25年経過による経年劣化 点検結果

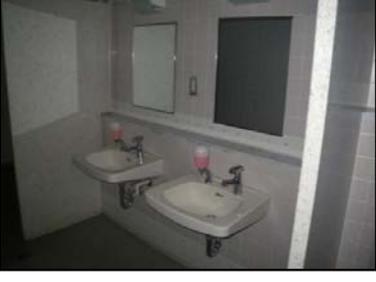
撮影日付 2019年1月18日 写真番号 16088 外部/内部 内部 対象室 3F 女子便所6 対象設備 洗面器 劣化程度 B 所見 設置年1993年 25年経過による経年劣化 点検結果

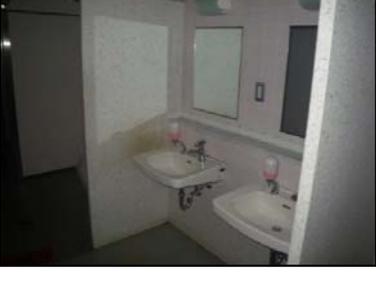
撮影日付 2019年1月18日 写真番号 16089 外部/内部 内部 対象室 3F 女子便所5 対象設備 洗面器 劣化程度 B 所見 設置年1993年 25年経過による経年劣化 点検結果

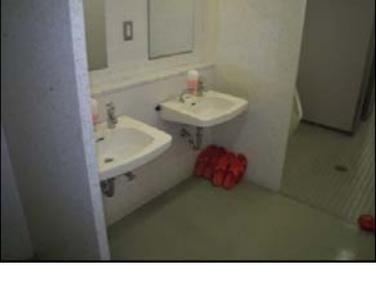
撮影日付 2019年1月18日 写真番号 16090 外部/内部 内部 対象室 3F 女子便所4人 対象設備 洗面器 劣化程度 B 所見 設置年1993年 25年経過による経年劣化 点検結果

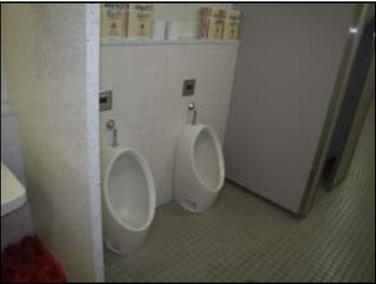
撮影日付 2019年1月18日 写真番号 16091 外部/内部 内部 対象室 3F 女子便所2 対象設備 幼児用小便器 劣化程度 B 所見 設置年1993年 25年経過による経年劣化 点検結果

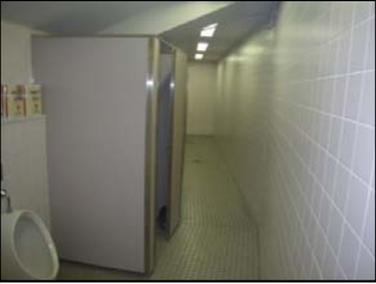
撮影日付 2019年1月18日 写真番号 16092 外部/内部 内部 対象室 3F 女子便所4 対象設備 トイレブース 劣化程度 B 所見 設置年1993年 25年経過による経年劣化 点検結果

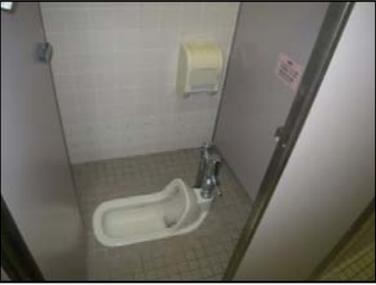
撮影日付 2019年1月18日 写真番号 16093 外部/内部 内部 対象室 3F 女子便所4 対象設備 和風大便器 劣化程度 B 所見 設置年1993年 25年経過による経年劣化 点検結果

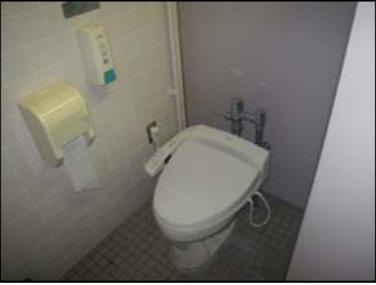
撮影日付 2019年1月18日 写真番号 16094 外部/内部 内部 対象室 3F 女子便所4 対象設備 洋風便器 劣化程度 B 所見 設置年1993年 25年経過による経年劣化 点検結果

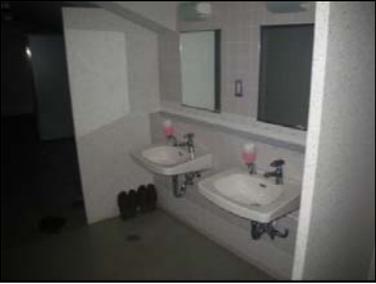
撮影日付 2019年1月18日 写真番号 16095 外部/内部 内部 対象室 3F 男子便所4 対象設備 洗面器 劣化程度 B 所見 設置年1993年 25年経過による経年劣化 点検結果

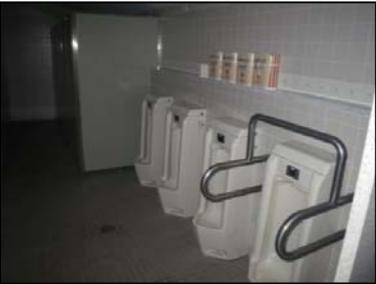
撮影日付 2019年1月18日 写真番号 16096 外部/内部 内部 対象室 3F 男子便所4 対象設備 小便器 劣化程度 B 所見 設置年1993年 25年経過による経年劣化 点検結果

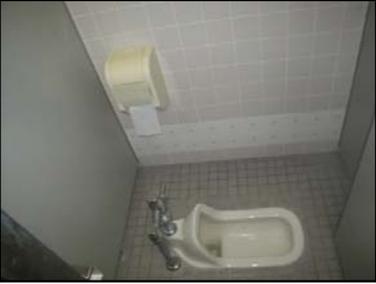
撮影日付 2019年1月18日 写真番号 16097 外部/内部 内部 対象室 3F 男子便所4 対象設備 和風大便器 劣化程度 B 所見 設置年1993年 25年経過による経年劣化 点検結果

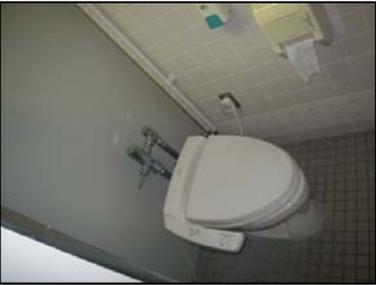
撮影日付 2019年1月18日 写真番号 16098 外部/内部 内部 対象室 3F 男子便所4 対象設備 洋風便器 劣化程度 B 所見 設置年1993年 25年経過による経年劣化 点検結果

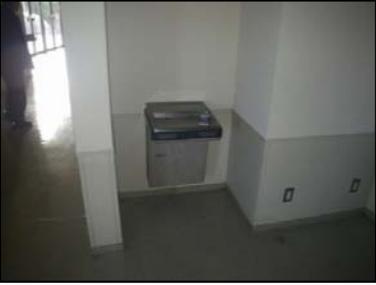
撮影日付 2019年1月18日 写真番号 16099 外部/内部 内部 対象室 3F 対象設備 ウォータークーラー 劣化程度 B 所見 設置年1993年 25年経過による経年劣化 点検結果

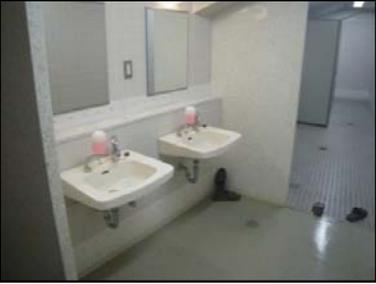
撮影日付 2019年1月18日 写真番号 16100 外部/内部 内部 対象室 3F 男子便所3 対象設備 洗面器 劣化程度 B 所見 設置年1993年 25年経過による経年劣化 点検結果

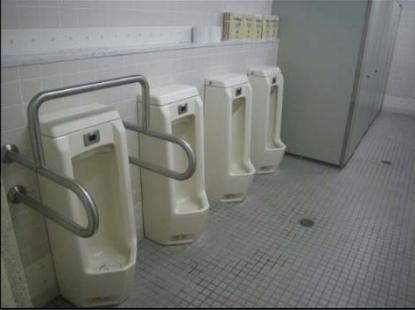
撮影日付 2019年1月18日 写真番号 16101 外部/内部 内部 対象室 3F 男子便所3 対象設備 小便器 劣化程度 B 所見 設置年1993年 25年経過による経年劣化 点検結果

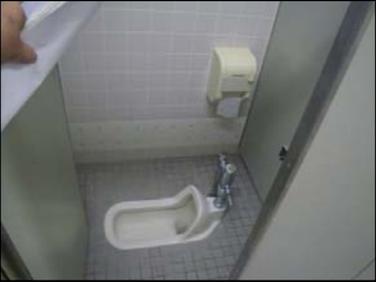
撮影日付 2019年1月18日 写真番号 16102 外部/内部 内部 対象室 3F 男子便所3 対象設備 和風大便器 劣化程度 B 所見 設置年1993年 25年経過による経年劣化 点検結果

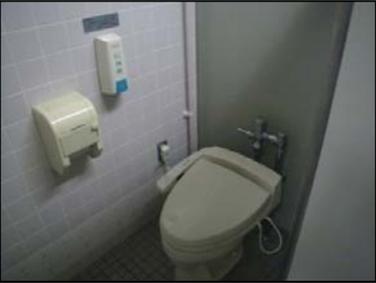
撮影日付 2019年1月18日 写真番号 16103 外部/内部 内部 対象室 3F 男子便所3 対象設備 洋風便器 劣化程度 B 所見 設置年1993年 25年経過による経年劣化 点検結果

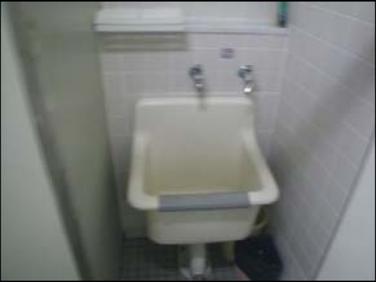
撮影日付 2019年1月18日 写真番号 16104 外部/内部 内部 対象室 3F 男子便所3 対象設備 掃除流し 劣化程度 B 所見 設置年1993年 25年経過による経年劣化 点検結果

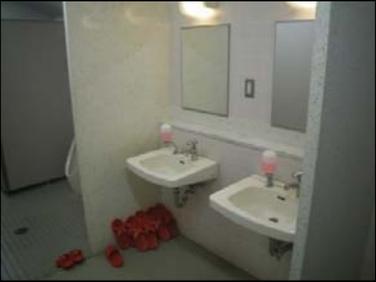
撮影日付 2019年1月18日 写真番号 16105 外部/内部 内部 対象室 3F 女子便所3 対象設備 洗面器 劣化程度 B 所見 設置年1993年 25年経過による経年劣化 点検結果

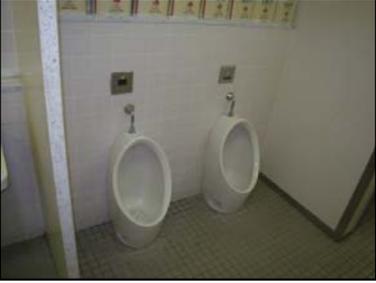
撮影日付 2019年1月18日 写真番号 16106 外部/内部 内部 対象室 3F 女子便所3 対象設備 幼児用小便器 劣化程度 B 所見 設置年1993年 25年経過による経年劣化 点検結果

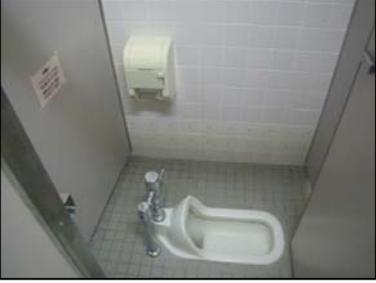
撮影日付 2019年1月18日 写真番号 16107 外部/内部 内部 対象室 3F 女子便所3 対象設備 和風大便器 劣化程度 B 所見 設置年1993年 25年経過による経年劣化 点検結果

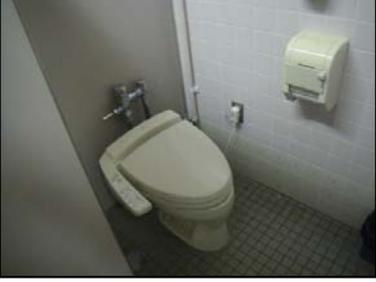
撮影日付 2019年1月18日 写真番号 16108 外部/内部 内部 対象室 3F 女子便所3 対象設備 洋風便器 劣化程度 B 所見 設置年1993年 25年経過による経年劣化 点検結果

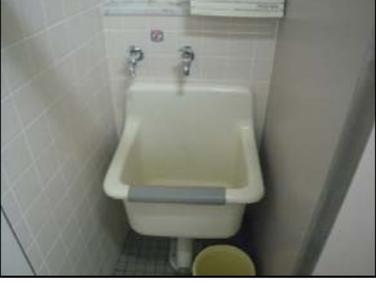
撮影日付 2019年1月18日 写真番号 16109 外部/内部 内部 対象室 3F 女子便所3 対象設備 掃除流し 劣化程度 B 所見 設置年1993年 25年経過による経年劣化 点検結果

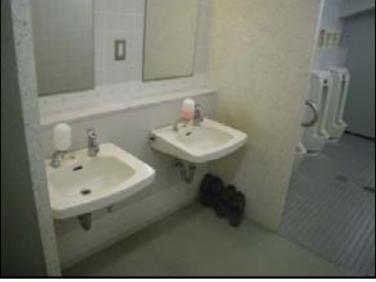
撮影日付 2019年1月18日 写真番号 16110 外部/内部 内部 対象室 3F 男子便所2 対象設備 洗面器 劣化程度 B 所見 設置年1993年 25年経過による経年劣化 点検結果

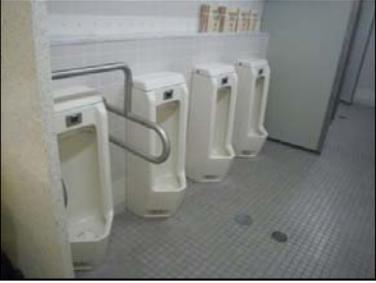
撮影日付 2019年1月18日 写真番号 16111 外部/内部 内部 対象室 3F 男子便所2 対象設備 小便器 劣化程度 B 所見 設置年1993年 25年経過による経年劣化 点検結果

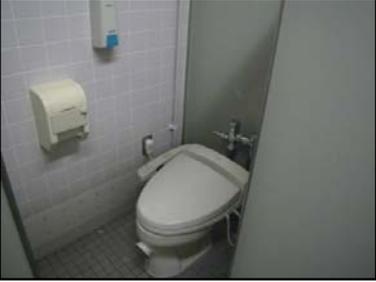
撮影日付 2019年1月18日 写真番号 16112 外部/内部 内部 対象室 3F 男子便所2 対象設備 洋風便器 劣化程度 B 所見 設置年1993年 25年経過による経年劣化 点検結果

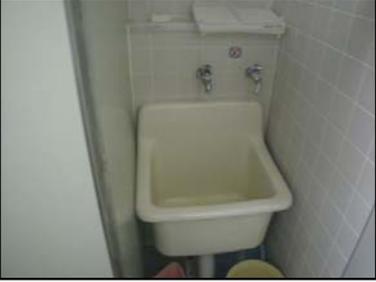
撮影日付 2019年1月18日 写真番号 16113 外部/内部 内部 対象室 3F 男子便所2 対象設備 掃除流し 劣化程度 B 所見 設置年1993年 25年経過による経年劣化 点検結果

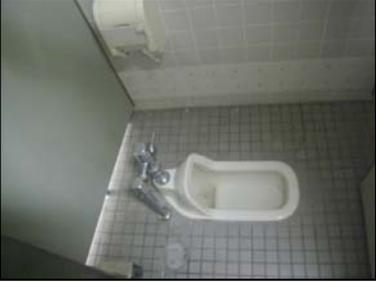
撮影日付 2019年1月18日 写真番号 16114 外部/内部 内部 対象室 3F 男子便所2 対象設備 和風大便器 劣化程度 B 所見 設置年1993年 25年経過による経年劣化 点検結果

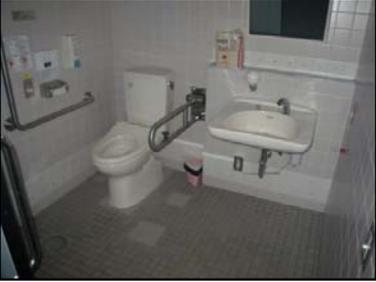
撮影日付 2019年1月18日 写真番号 16115 外部/内部 内部 対象室 3F 多目的便所 対象設備 洋風便器・洗面器・手すり 劣化程度 B 所見 設置年1993年 25年経過による経年劣化 点検結果

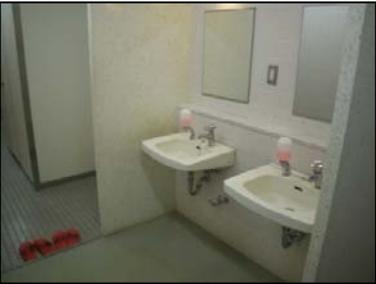
撮影日付 2019年1月18日 写真番号 16116 外部/内部 内部 対象室 3F 女子便所2 対象設備 洗面器 劣化程度 B 所見 設置年1993年 25年経過による経年劣化 点検結果

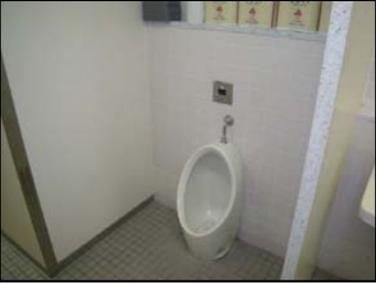
撮影日付 2019年1月18日 写真番号 16117 外部/内部 内部 対象室 3F 女子便所2 対象設備 幼児用小便器 劣化程度 B 所見 設置年1993年 25年経過による経年劣化 点検結果

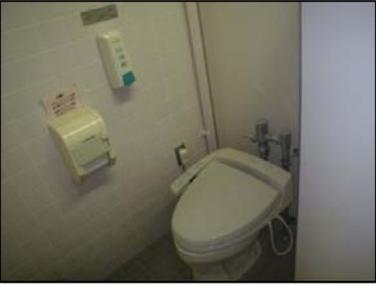
撮影日付 2019年1月18日 写真番号 16118 外部/内部 内部 対象室 3F 女子便所2 対象設備 洋風便器 劣化程度 B 所見 設置年1993年 25年経過による経年劣化 点検結果

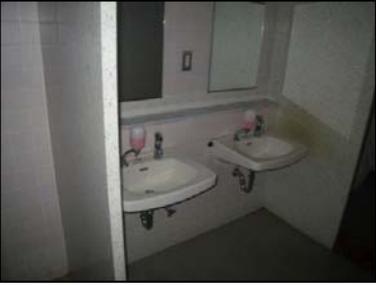
撮影日付 2019年1月18日 写真番号 16119 外部/内部 内部 対象室 3F 女子便所1 対象設備 洗面器 劣化程度 B 所見 設置年1993年 25年経過による経年劣化 点検結果

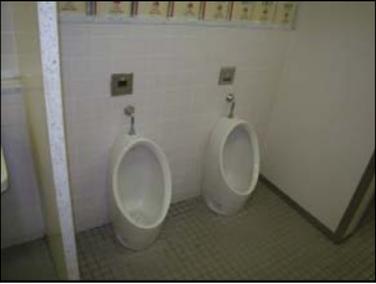
撮影日付 2019年1月18日 写真番号 16120 外部/内部 内部 対象室 3F 女子便所1 対象設備 幼児用小便器 劣化程度 B 所見 設置年1993年 25年経過による経年劣化 点検結果

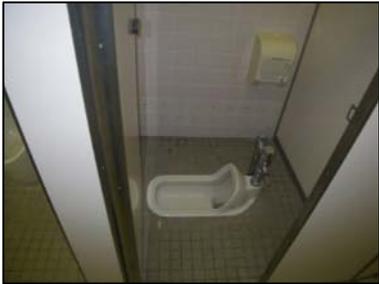
撮影日付 2019年1月18日 写真番号 16121 外部/内部 内部 対象室 3F 女子便所1 対象設備 和風大便器 劣化程度 B 所見 設置年1993年 25年経過による経年劣化 点検結果

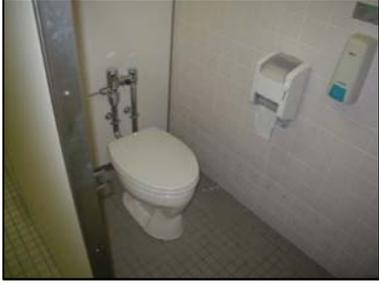
撮影日付 2019年1月18日 写真番号 16122 外部/内部 内部 対象室 3F 女子便所1 対象設備 洋風便器 劣化程度 B 所見 設置年1993年 25年経過による経年劣化 点検結果

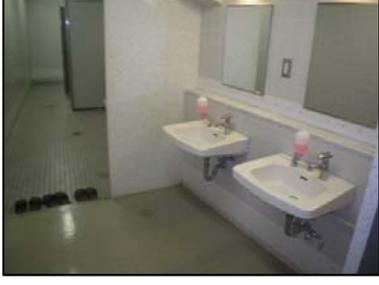
撮影日付 2019年1月18日 写真番号 16123 外部/内部 内部 対象室 3F 男子便所1 対象設備 洗面器 劣化程度 B 所見 設置年1993年 25年経過による経年劣化 点検結果

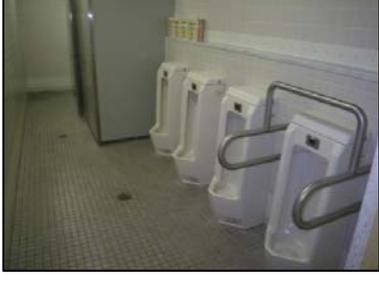
撮影日付 2019年1月18日 写真番号 16124 外部/内部 内部 対象室 3F 男子便所1 対象設備 小便器 劣化程度 B 所見 設置年1993年 25年経過による経年劣化 点検結果

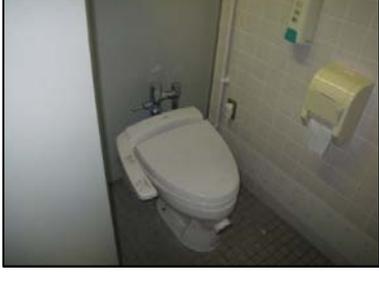
撮影日付 2019年1月18日 写真番号 16125 外部/内部 内部 対象室 3F 男子便所1 対象設備 洋風便器 劣化程度 B 所見 設置年1993年 25年経過による経年劣化 点検結果

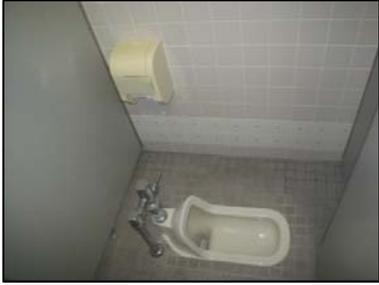
撮影日付	2019年1月18日
	写真番号	16126
	外部/内部	内部
	対象室	3F 男子便所1
	対象設備	和風大便器
	劣化程度	B
	所見	設置年1993年 25年経過による経年劣化
	点検結果

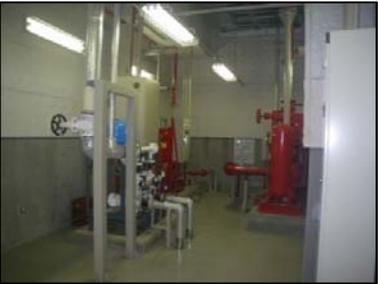
撮影日付 2019年1月18日 写真番号 17001 外部/内部 内部 対象室 1F ポンプ室 対象設備 消火栓・スプリンクラーポンプ 劣化程度 B 所見 設置年1993年 25年経過による経年劣化 点検結果

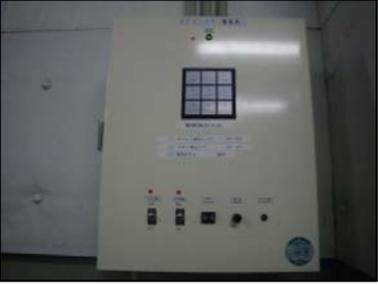
撮影日付 2019年1月18日 写真番号 17002 外部/内部 内部 対象室 1F ポンプ室 対象設備 スプリンクラー警報盤 劣化程度 B 所見 設置年1993年 25年経過による経年劣化 点検結果

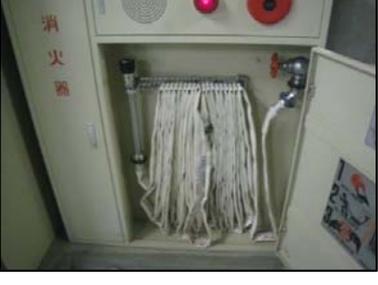
撮影日付 2019年1月18日 写真番号 17004 外部/内部 内部 対象室 1F 機械室2 対象設備 屋内消火栓 劣化程度 B 所見 設置年1993年 25年経過による経年劣化 点検結果

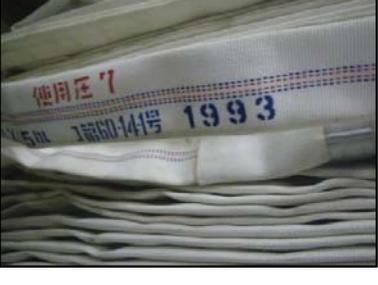
撮影日付 2019年1月18日 写真番号 17005 外部/内部 内部 対象室 1F 機械室2 対象設備 消火栓用ホース 劣化程度 C 所見 設置年1993年 25年経過による経年劣化 点検結果 耐圧性能点検済証がありません (製造年より10年経過及び以降3年以内ごとに行わなければならない)

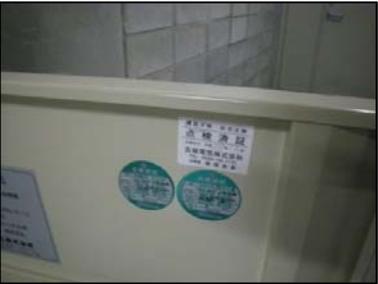
撮影日付 2019年1月18日 写真番号 17006 外部/内部 内部 対象室 1F 機械室2 対象設備 消火栓点検済証 劣化程度 C 所見 設置年1993年 25年経過による経年劣化 点検結果 耐圧性能点検済証がありません (製造年より10年経過及び以降3年以内ごとに行わなければならない)

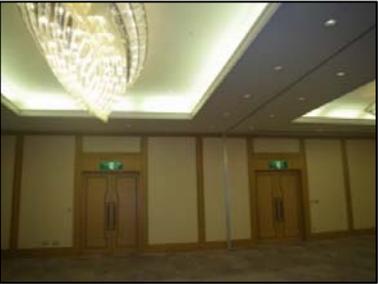
撮影日付 2019年1月18日 写真番号 17007 外部/内部 内部 対象室 1F レセプション室 対象設備 スプリンクラーヘッド 劣化程度 B 所見 設置年1993年 25年経過による経年劣化 点検結果

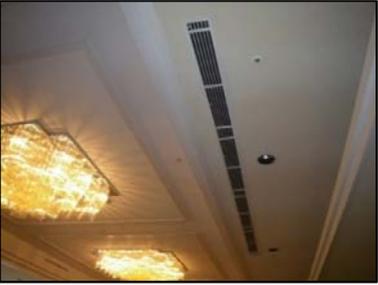
撮影日付 2019年1月18日 写真番号 17008 外部/内部 内部 対象室 1F ラウンジ 対象設備 スプリンクラーヘッド 劣化程度 B 所見 設置年1993年 25年経過による経年劣化 点検結果

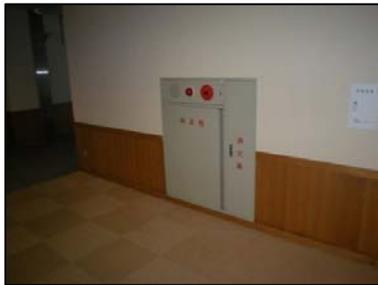
撮影日付 2019年1月18日 写真番号 17009 外部/内部 内部 対象室 1F 廊下4 対象設備 屋内消火栓 劣化程度 B 所見 設置年1993年 25年経過による経年劣化 点検結果

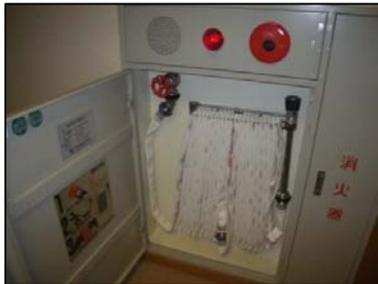
撮影日付 2019年1月18日 写真番号 17010 外部/内部 内部 対象室 1F 廊下4 対象設備 屋内消火栓 劣化程度 B 所見 設置年1993年 25年経過による経年劣化 点検結果

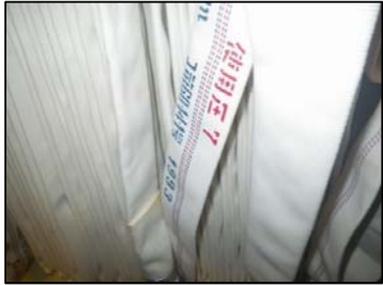
撮影日付	2019年1月18日
	写真番号	17011
	外部/内部	内部
	対象室	1F 廊下4
	対象設備	消火栓用ホース
	劣化程度	C
	所見	設置年1993年 25年経過による経年劣化
	点検結果	耐圧性能点検済証がありません (製造年より10年経過及び以降3年以内ごとに行わなければならない)

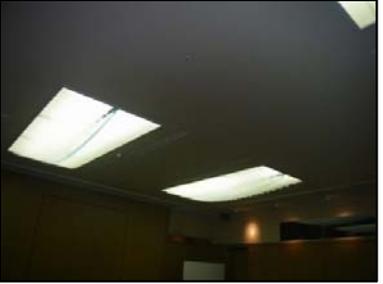
撮影日付	2019年1月18日
	写真番号	17012
	外部/内部	内部
	対象室	1F 国際会議室
	対象設備	スプリンクラー
	劣化程度	B
	所見	設置年1993年 25年経過による経年劣化
	点検結果

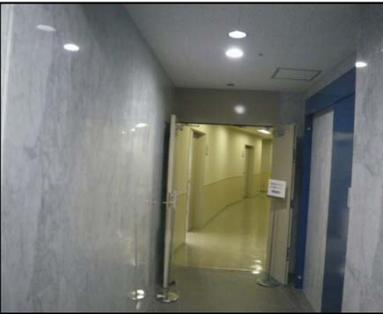
撮影日付	2019年1月18日
	写真番号	17013
	外部/内部	内部
	対象室	2F 通路7
	対象設備	スプリンクラーヘッド
	劣化程度	B
	所見	設置年1993年 25年経過による経年劣化
	点検結果

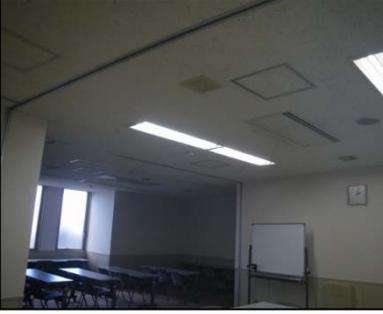
撮影日付	2019年1月18日
	写真番号	17014
	外部/内部	内部
	対象室	2F 休憩室・記者室
	対象設備	スプリンクラーヘッド
	劣化程度	B
	所見	設置年1993年 25年経過による経年劣化
	点検結果

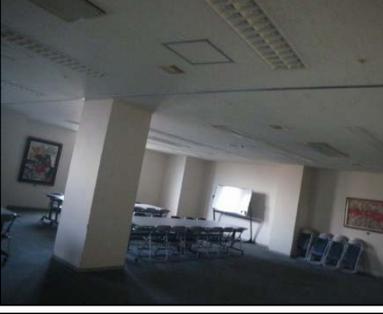
撮影日付	2019年1月18日
	写真番号	17015
	外部/内部	内部
	対象室	2F 本部室
	対象設備	スプリンクラーヘッド
	劣化程度	B
	所見	設置年1993年 25年経過による経年劣化
	点検結果

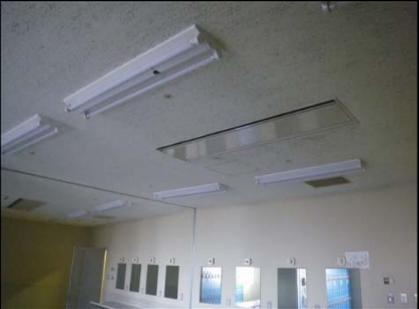
撮影日付 2019年1月18日 写真番号 17017 外部/内部 内部 対象室 2F 第3・4更衣室 対象設備 スプリンクラーヘッド 劣化程度 B 所見 設置年1993年 25年経過による経年劣化 点検結果

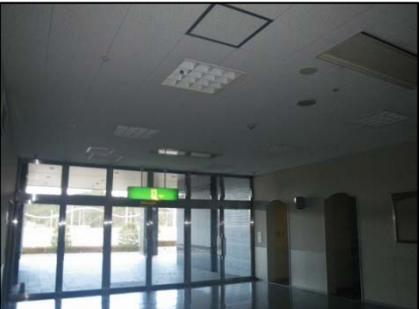
撮影日付 2019年1月18日 写真番号 17018 外部/内部 内部 対象室 2F ロビー8 対象設備 スプリンクラーヘッド 劣化程度 B 所見 設置年1993年 25年経過による経年劣化 点検結果

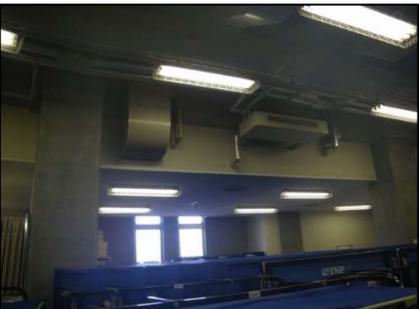
撮影日付 2019年1月18日 写真番号 17019 外部/内部 内部 対象室 2F 第2器具庫 対象設備 スプリンクラーヘッド 劣化程度 B 所見 設置年1993年 25年経過による経年劣化 点検結果

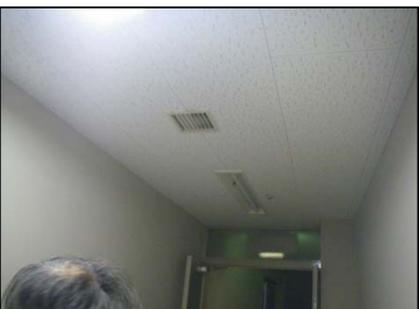
撮影日付 2019年1月18日 写真番号 17020 外部/内部 内部 対象室 2F 第5通路 対象設備 スプリンクラーヘッド 劣化程度 B 所見 設置年1993年 25年経過による経年劣化 点検結果

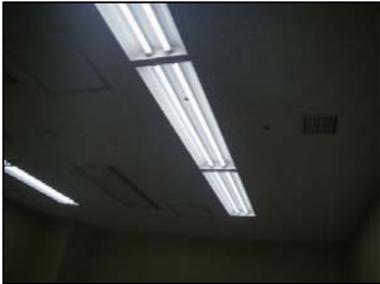
撮影日付 2019年1月18日 写真番号 17021 外部/内部 内部 対象室 2F 控室4 対象設備 スプリンクラーヘッド 劣化程度 B 所見 設置年1993年 25年経過による経年劣化 点検結果

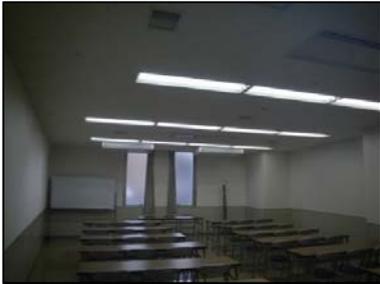
撮影日付 2019年1月18日 写真番号 17022 外部/内部 内部 対象室 2F 第2会議室 対象設備 スプリンクラーヘッド 劣化程度 B 所見 設置年1993年 25年経過による経年劣化 点検結果

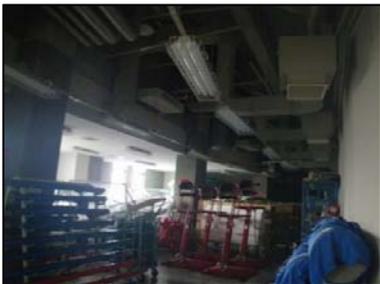
撮影日付 2019年1月18日 写真番号 17023 外部/内部 内部 対象室 2F 第5器具庫 対象設備 スプリンクラーヘッド 劣化程度 B 所見 設置年1993年 25年経過による経年劣化 点検結果

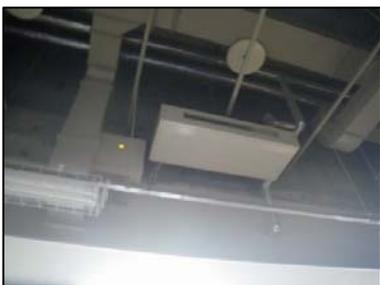
撮影日付 2019年1月18日 写真番号 17024 外部/内部 内部 対象室 2F 搬入事務室 対象設備 スプリンクラーヘッド 劣化程度 B 所見 設置年1993年 25年経過による経年劣化 点検結果

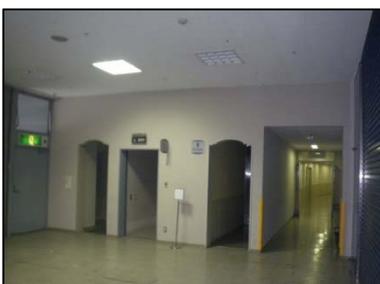
撮影日付 2019年1月18日 写真番号 17025 外部/内部 内部 対象室 2F ロビー6 対象設備 スプリンクラーヘッド 劣化程度 B 所見 設置年1993年 25年経過による経年劣化 点検結果

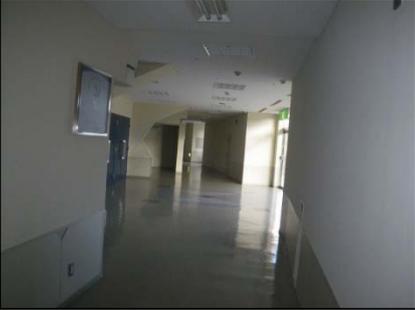
撮影日付 2019年1月18日 写真番号 17041 外部/内部 内部 対象室 3F 回廊 対象設備 スプリンクラーヘッド 劣化程度 B 所見 設置年1993年 25年経過による経年劣化 点検結果

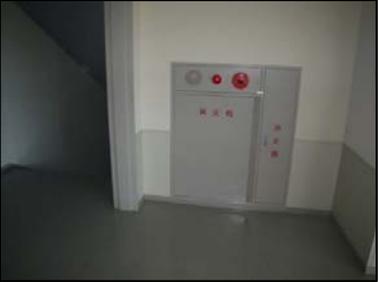
撮影日付 2019年1月18日 写真番号 17042 外部/内部 内部 対象室 3F 回廊 対象設備 消火栓 劣化程度 C 所見 ホースは× 設置年1993年 25年経過による経年劣化 点検結果 ホースの耐圧性能点検済証がありません (製造年より10年経過及び以降3年以内ごとに行わなければならない)

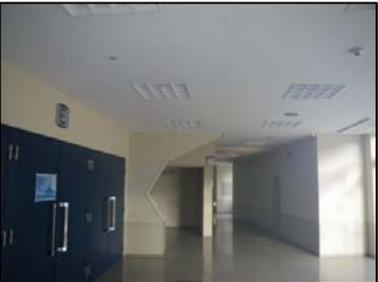
撮影日付 2019年1月18日 写真番号 17043 外部/内部 内部 対象室 3F ホール 対象設備 スプリンクラーヘッド 劣化程度 B 所見 設置年1993年 25年経過による経年劣化 点検結果

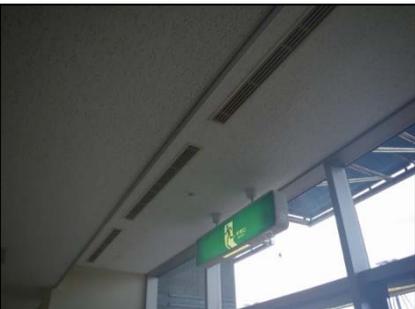
撮影日付 2019年1月18日 写真番号 17044 外部/内部 内部 対象室 3F ホール 対象設備 スプリンクラーヘッド 劣化程度 B 所見 設置年1993年 25年経過による経年劣化 点検結果

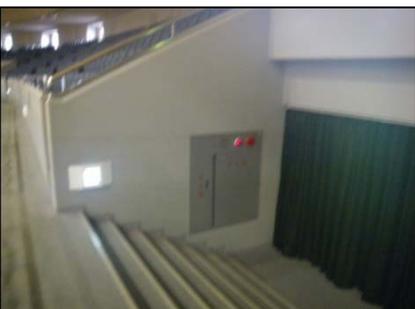
撮影日付 2019年1月18日 写真番号 17045 外部/内部 内部 対象室 3F 観覧席 対象設備 消火栓 劣化程度 C 所見 ホースは× 設置年1993年 25年経過による経年劣化 点検結果 ホースの耐圧性能点検済証がありません (製造年より10年経過及び以降3年以内ごとに行わなければならない)

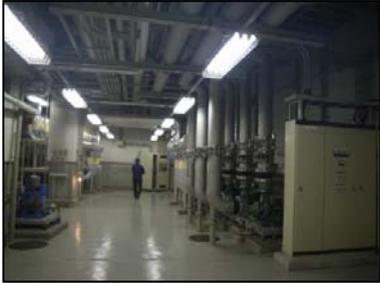
撮影日付	2019年1月18日
	写真番号	18001
	外部/内部	内部
	対象室	1F 機械室 2
	対象設備	配管類
	劣化程度	B
	所見	設置年1993年 25年経過による経年劣化
	点検結果

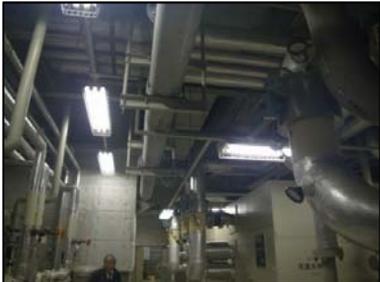
撮影日付	2019年1月18日
	写真番号	18002
	外部/内部	内部
	対象室	1F 機械室 2
	対象設備	配管類
	劣化程度	B
	所見	設置年1993年 25年経過による経年劣化
	点検結果

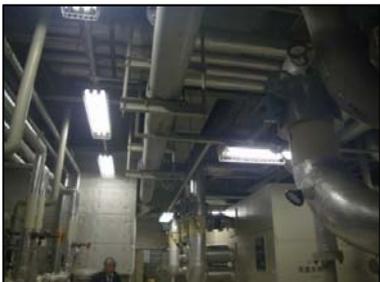
撮影日付	2019年1月18日
	写真番号	18003
	外部/内部	内部
	対象室	1F 機械室 2
	対象設備	配管類
	劣化程度	B
	所見	設置年1993年 25年経過による経年劣化
	点検結果

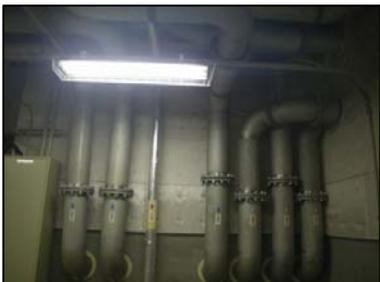
撮影日付	2019年1月18日
	写真番号	18004
	外部/内部	内部
	対象室	1F 機械室 2
	対象設備	空調ポンプ類
	劣化程度	B
	所見	設置年1993年 25年経過による経年劣化
	点検結果

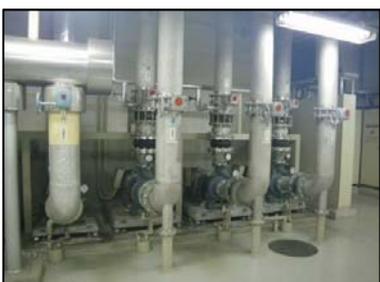
撮影日付	2019年1月18日
	写真番号	18005
	外部/内部	内部
	対象室	1F 機械室 2
	対象設備	ヘッダー・空調ポンプ類
	劣化程度	B
	所見	設置年1993年 25年経過による経年劣化
	点検結果	フランジ等塗装・コーティング剥がれあり

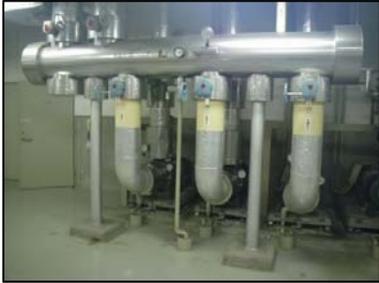
撮影日付	2019年1月18日
	写真番号	18006
	外部/内部	内部
	対象室	1F 機械室 2
	対象設備	冷温水ポンプ
	劣化程度	B
	所見	設置年1993年 25年経過による経年劣化
	点検結果

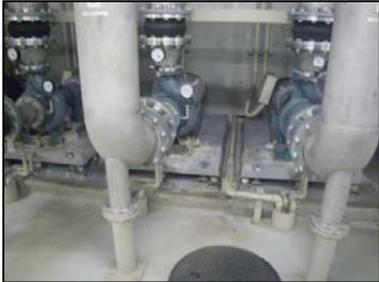
撮影日付	2019年1月22日
	写真番号	18007
	外部/内部	内部
	対象室	1F 機械室 2
	対象設備	冷却水ポンプ
	劣化程度	B
	所見	設置年1993年 25年経過による経年劣化
	点検結果	グランド部より漏れ痕跡あり

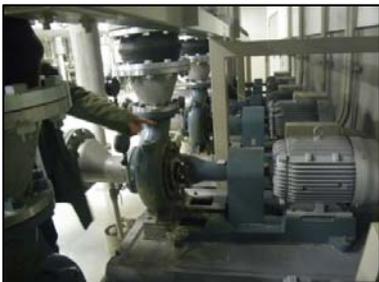
撮影日付	2019年1月22日
	写真番号	18008
	外部/内部	内部
	対象室	1F 機械室 2
	対象設備	冷却水ポンプ
	劣化程度	B
	所見	設置年1993年 25年経過による経年劣化
	点検結果	グランド部より漏れ痕跡あり

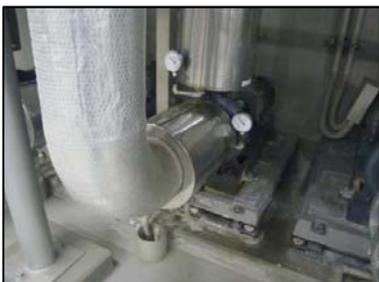
撮影日付	2019年1月22日
	写真番号	18009
	外部/内部	内部
	対象室	1F 機械室 2
	対象設備	冷温水ポンプ
	劣化程度	B
	所見	設置年1993年 25年経過による経年劣化
	点検結果	グランド部より漏れ痕跡あり
