8-1 劣化度調査に係る写真帳 (メインアリーナ-建築)

建物名 三重県営サンアリーナ メインアリーナ

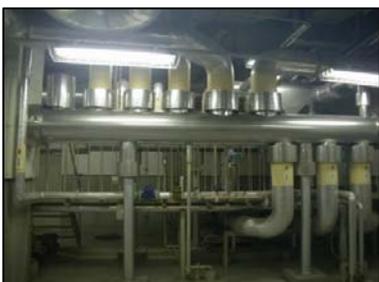
撮影日付	2019年1月18日
	写真番号	18010
	外部/内部	内部
	対象室	1F 機械室 2
	対象設備	ヘッダー
	劣化程度	B
	所見	設置年1993年 25年経過による経年劣化
	点検結果

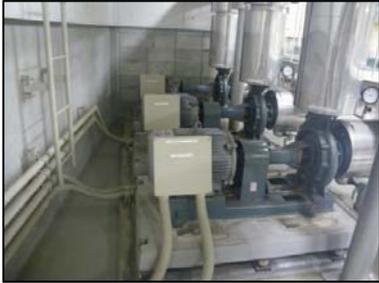
撮影日付	2019年1月18日
	写真番号	18011
	外部/内部	内部
	対象室	1F 機械室 2
	対象設備	冷温水ポンプ
	劣化程度	B
	所見	設置年1993年 25年経過による経年劣化
点検結果

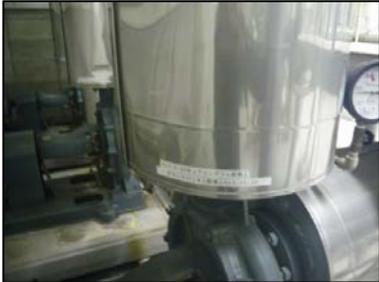
撮影日付	2019年1月18日
	写真番号	18012
	外部/内部	内部
	対象室	1F 機械室 2
	対象設備	冷温水ポンプ
	劣化程度	B
	所見	設置年1993年 25年経過による経年劣化
点検結果	修理履歴

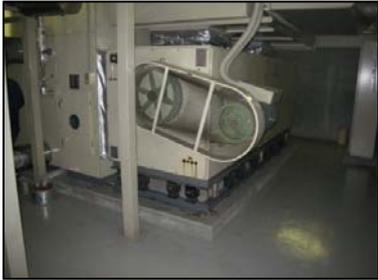
撮影日付	2019年1月18日
	写真番号	18021
	外部/内部	内部
	対象室	2F 空調機械室10
	対象設備	空気調和機
	劣化程度	B
	所見	設置年1993年 25年経過による経年劣化
	点検結果

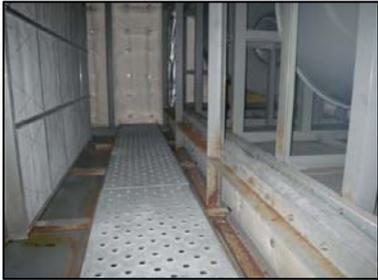
撮影日付	2019年1月18日
	写真番号	18022
	外部/内部	内部
	対象室	2F 空調機械室10
	対象設備	空気調和機
	劣化程度	B
	所見	設置年1993年 25年経過による経年劣化
	点検結果

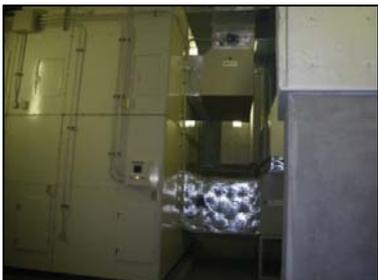
撮影日付	2019年1月18日
	写真番号	18023
	外部/内部	内部
	対象室	2F 空調機械室10
	対象設備	空気調和機
	劣化程度	B
	所見	設置年1993年 25年経過による経年劣化
	点検結果

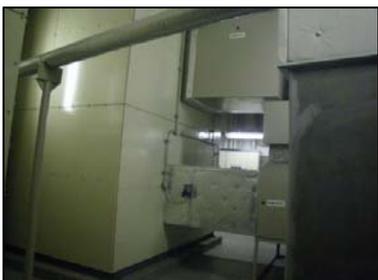
撮影日付	2019年1月18日
	写真番号	18024
	外部/内部	内部
	対象室	2F 空調機械室11
	対象設備	空気調和機
	劣化程度	B
	所見	設置年1993年 25年経過による経年劣化
	点検結果

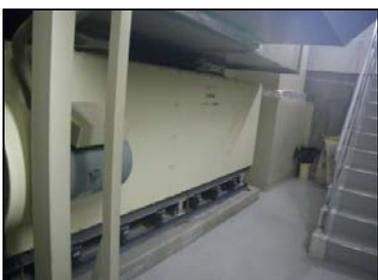
撮影日付	2019年1月18日
	写真番号	18025
	外部/内部	内部
	対象室	2F 空調機械室11
	対象設備	空気調和機
	劣化程度	B
	所見	設置年1993年 25年経過による経年劣化
	点検結果

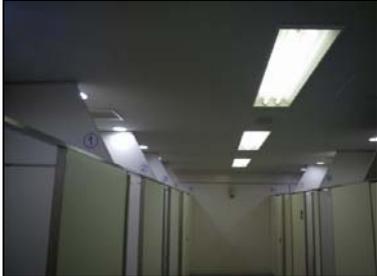
撮影日付	2019年1月18日
	写真番号	18032
	外部/内部	内部
	対象室	2F 女子便所1
	対象設備	制気口
	劣化程度	B
	所見	設置年1993年 25年経過による経年劣化
	点検結果

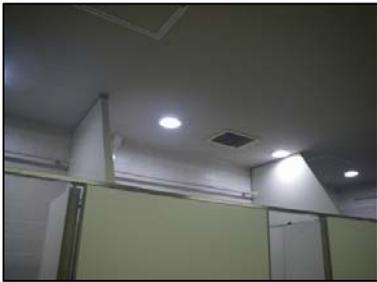
撮影日付	2019年1月18日
	写真番号	18033
	外部/内部	内部
	対象室	2F 男子便所1
	対象設備	制気口
	劣化程度	B
	所見	設置年1993年 25年経過による経年劣化
	点検結果

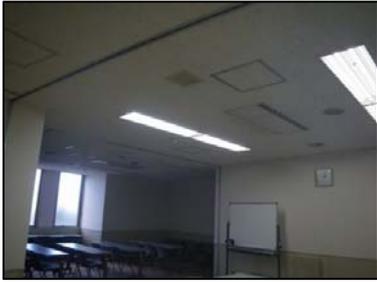
撮影日付	2019年1月18日
	写真番号	18034
	外部/内部	内部
	対象室	2F 休憩室・記者室
	対象設備	天井カセットファンコイル
	劣化程度	B
	所見	設置年1993年 25年経過による経年劣化
	点検結果

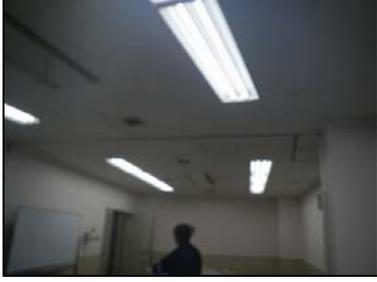
撮影日付	2019年1月18日
	写真番号	18035
	外部/内部	内部
	対象室	2F 休憩室・記者室
	対象設備	天井カセットファンコイル
	劣化程度	B
	所見	設置年1993年 25年経過による経年劣化
	点検結果

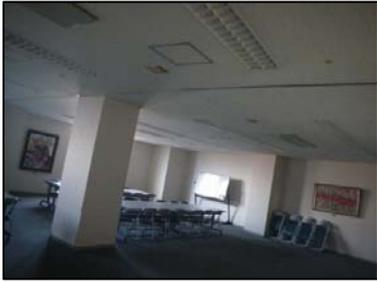
撮影日付	2019年1月18日
	写真番号	18036
	外部/内部	内部
	対象室	2F 本部室
	対象設備	天井カセットファンコイル・制気口
	劣化程度	B
	所見	設置年1993年 25年経過による経年劣化
	点検結果

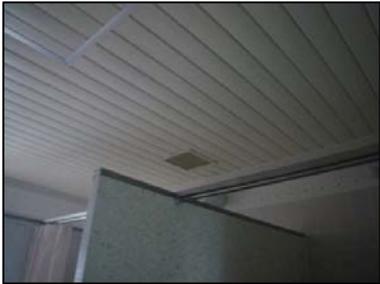
撮影日付	2019年1月18日
	写真番号	18046
	外部・内部	内部
	対象室	2F 第5更衣室シャワーブース
	対象設備	制気口
	劣化程度	B
	所見	設置年1993年 25年経過による経年劣化
点検結果

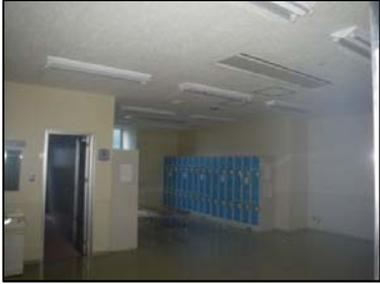
撮影日付	2019年1月18日
	写真番号	18047
	外部/内部	内部
	対象室	2F 第5更衣室
	対象設備	天井カセットファンコイル・制気口
	劣化程度	B
	所見	設置年1993年 25年経過による経年劣化
点検結果

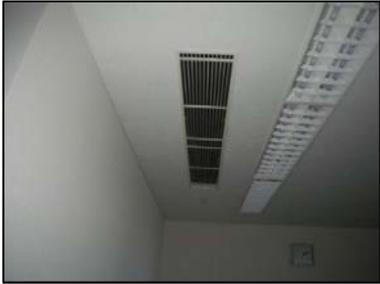
撮影日付	2019年1月18日
	写真番号	18048
	外部/内部	内部
	対象室	2F 控室5
	対象設備	制気口
	劣化程度	B
	所見	設置年1993年 25年経過による経年劣化
点検結果

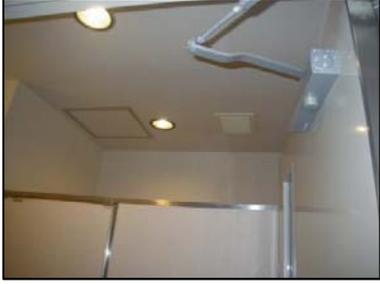
撮影日付	2019年1月18日
	写真番号	18049
	外部/内部	内部
	対象室	2F 控室5化粧室
	対象設備	制気口
	劣化程度	B
	所見	設置年1993年 25年経過による経年劣化
点検結果

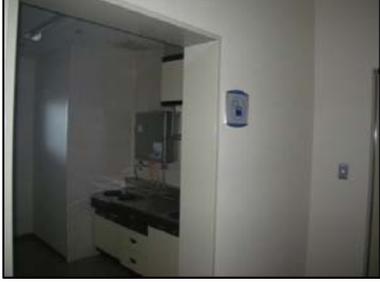
撮影日付	2019年1月18日
	写真番号	18050
	外部/内部	内部
	対象室	2F 控室5湯沸室
	対象設備	制気口
	劣化程度	B
	所見	設置年1993年 25年経過による経年劣化
点検結果

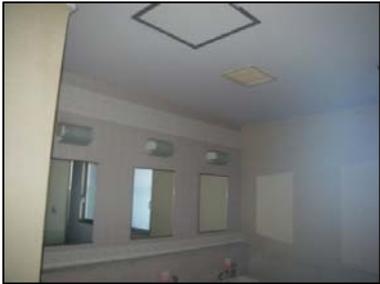
撮影日付	2019年1月18日
	写真番号	18051
	外部/内部	内部
	対象室	2F 女子便所3
	対象設備	制気口
	劣化程度	B
	所見	設置年1993年 25年経過による経年劣化
点検結果

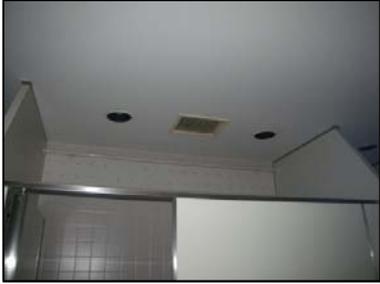
撮影日付	2019年1月18日
	写真番号	18052
	外部/内部	内部
	対象室	2F 男子便所3
	対象設備	制気口
	劣化程度	B
	所見	設置年1993年 25年経過による経年劣化
点検結果

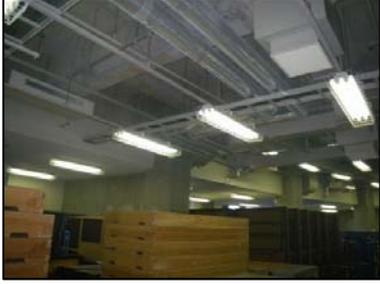
撮影日付	2019年1月18日
	写真番号	18053
	外部/内部	内部
	対象室	2F 第2器具庫
	対象設備	天吊りファンコイル・制気口
	劣化程度	B
	所見	設置年1993年 25年経過による経年劣化
点検結果

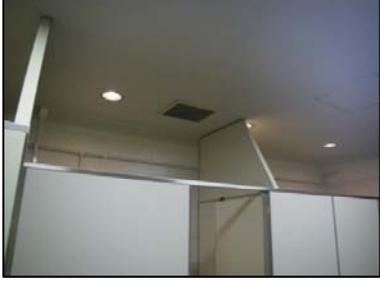
撮影日付	2019年1月18日
	写真番号	18054
	外部/内部	内部
	対象室	2F 第4女子便所
	対象設備	制気口
	劣化程度	B
	所見	設置年1993年 25年経過による経年劣化
点検結果

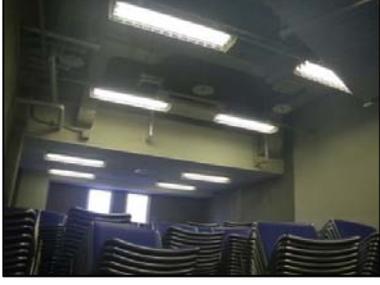
撮影日付	2019年1月18日
	写真番号	18055
	外部/内部	内部
	対象室	2F 第3器具庫
	対象設備	天吊りファンコイル・制気口
	劣化程度	B
	所見	設置年1993年 25年経過による経年劣化
点検結果

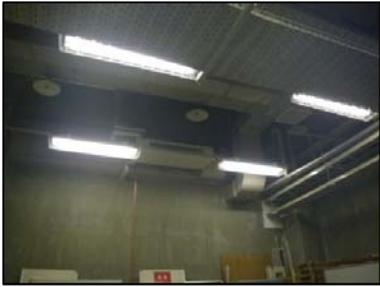
撮影日付	2019年1月18日
	写真番号	18056
	外部/内部	内部
	対象室	2F 第4器具庫
	対象設備	天吊りファンコイル・制気口
	劣化程度	B
	所見	設置年1993年 25年経過による経年劣化
点検結果

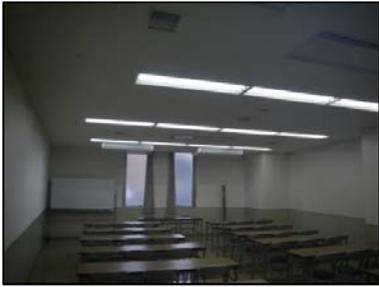
撮影日付	2019年1月18日
	写真番号	18061
	外部/内部	内部
	対象室	2F 第2会議室
	対象設備	天井カセットファンコイル・制気口
	劣化程度	B
	所見	設置年1993年 25年経過による経年劣化
点検結果

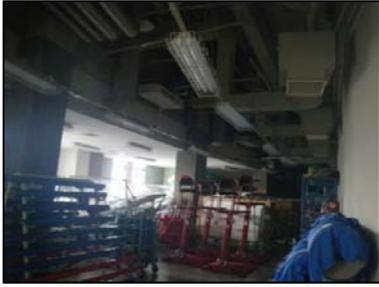
撮影日付	2019年1月18日
	写真番号	18062
	外部/内部	内部
	対象室	2F 第5器具庫
	対象設備	天吊りファンコイル・制気口
	劣化程度	B
	所見	設置年1993年 25年経過による経年劣化
点検結果

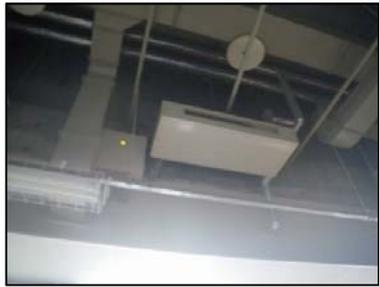
撮影日付	2019年1月18日
	写真番号	18063
	外部/内部	内部
	対象室	2F 第5器具庫
	対象設備	天吊りファンコイル
	劣化程度	B
	所見	設置年1993年 25年経過による経年劣化
点検結果

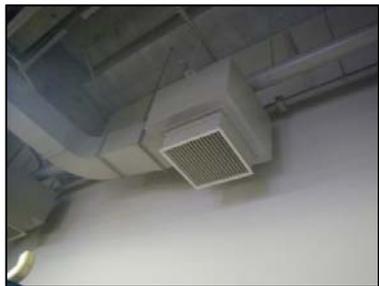
撮影日付	2019年1月18日
	写真番号	18064
	外部/内部	内部
	対象室	2F 第5器具庫
	対象設備	制気口
	劣化程度	B
	所見	設置年1993年 25年経過による経年劣化
点検結果

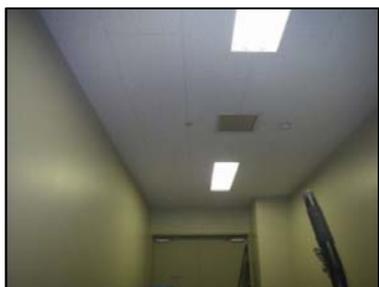
撮影日付	2019年1月18日
	写真番号	18065
	外部/内部	内部
	対象室	2F 通路3
	対象設備	制気口
	劣化程度	B
	所見	設置年1993年 25年経過による経年劣化
点検結果

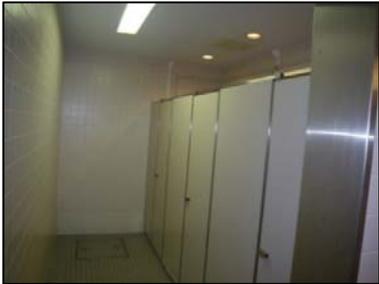
撮影日付	2019年1月18日
	写真番号	18066
	外部/内部	内部
	対象室	2F 女子便所5
	対象設備	制気口
	劣化程度	B
	所見	設置年1993年 25年経過による経年劣化
点検結果

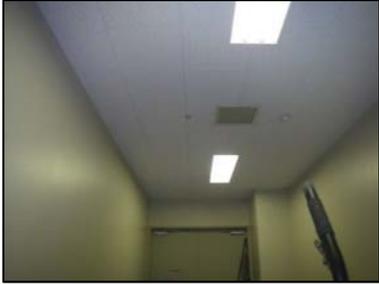
撮影日付	2019年1月18日
	写真番号	18067
	外部/内部	内部
	対象室	2F 搬入事務室 前室
	対象設備	制気口
	劣化程度	B
	所見	設置年1993年 25年経過による経年劣化
点検結果

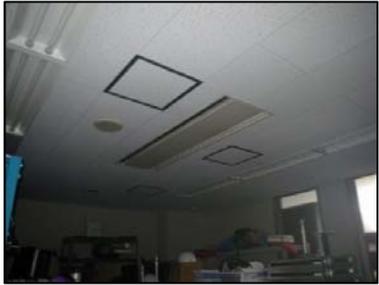
撮影日付	2019年1月18日
	写真番号	18068
	外部/内部	内部
	対象室	2F 搬入事務室
	対象設備	天井カセットファンコイル
	劣化程度	B
	所見	設置年1993年 25年経過による経年劣化
点検結果

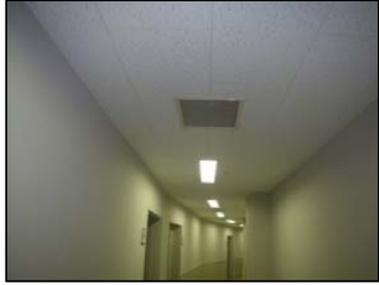
撮影日付	2019年1月18日
	写真番号	18069
	外部/内部	内部
	対象室	2F 通路2
	対象設備	制気口
	劣化程度	B
	所見	設置年1993年 25年経過による経年劣化
点検結果

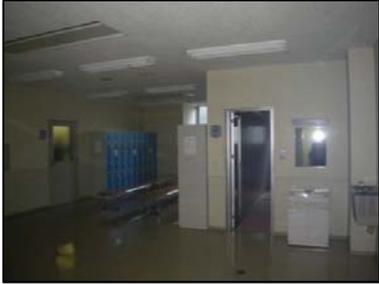
撮影日付	2019年1月18日
	写真番号	18070
	外部/内部	内部
	対象室	2F 第8更衣室
	対象設備	天井カセットファンコイル
	劣化程度	B
	所見	設置年1993年 25年経過による経年劣化
点検結果

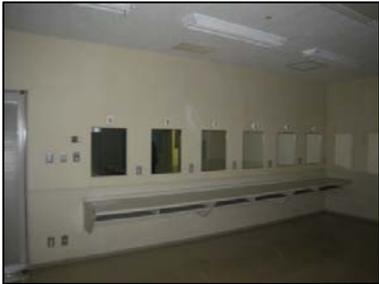
撮影日付	2019年1月18日
	写真番号	18071
	外部/内部	内部
	対象室	2F 第8更衣室
	対象設備	制気口
	劣化程度	B
	所見	設置年1993年 25年経過による経年劣化
点検結果

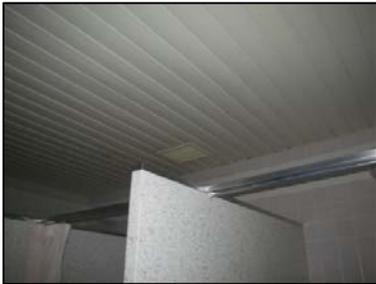
撮影日付	2019年1月18日
	写真番号	18072
	外部/内部	内部
	対象室	2F 第8更衣室 シャワーブース
	対象設備	制気口
	劣化程度	B
	所見	設置年1993年 25年経過による経年劣化
点検結果

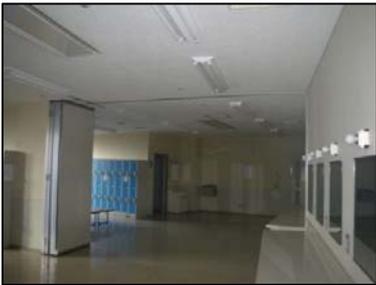
撮影日付	2019年1月18日
	写真番号	18073
	外部/内部	内部
	対象室	2F 第6・7更衣室
	対象設備	天井カセットファンコイル
	劣化程度	B
	所見	設置年1993年 25年経過による経年劣化
点検結果

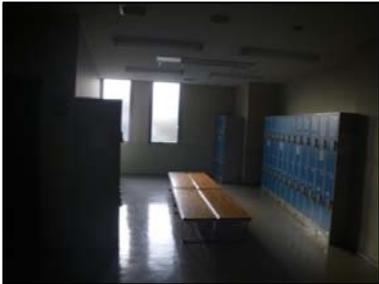
撮影日付	2019年1月18日
	写真番号	18074
	外部/内部	内部
	対象室	2F 第6・7更衣室
	対象設備	制気口
	劣化程度	B
	所見	設置年1993年 25年経過による経年劣化
点検結果

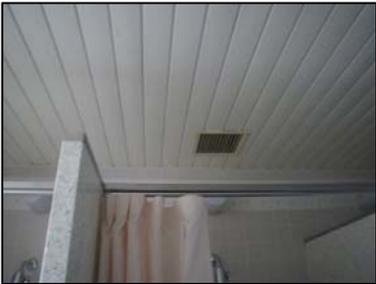
撮影日付	2019年1月18日
	写真番号	18075
	外部/内部	内部
	対象室	2F 第6・7更衣室 シャワーブース
	対象設備	制気口
	劣化程度	B
	所見	設置年1993年 25年経過による経年劣化
点検結果

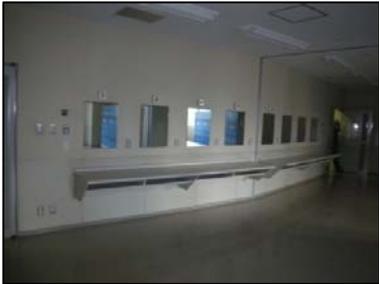
撮影日付	2019年1月18日
	写真番号	18076
	外部/内部	内部
	対象室	2F 第6・7更衣室
	対象設備	制気口
	劣化程度	B
	所見	設置年1993年 25年経過による経年劣化
点検結果

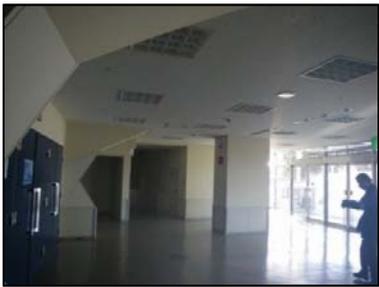
撮影日付	2019年1月18日
	写真番号	18081
	外部/内部	内部
	対象室	2F ロビー
	対象設備	制気口
	劣化程度	B
	所見	設置年1993年 25年経過による経年劣化
点検結果

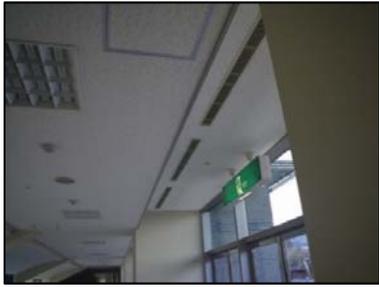
撮影日付	2019年1月18日
	写真番号	18082
	外部/内部	内部
	対象室	2F ロビー
	対象設備	制気口
	劣化程度	B
	所見	設置年1993年 25年経過による経年劣化
点検結果

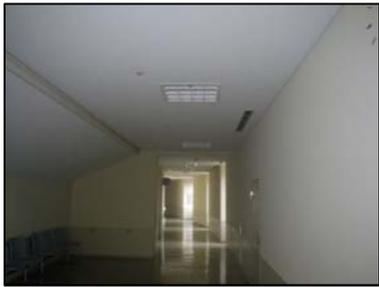
撮影日付	2019年1月18日
	写真番号	18083
	外部/内部	内部
	対象室	2F 回廊1
	対象設備	制気口
	劣化程度	B
	所見	設置年1993年 25年経過による経年劣化
点検結果

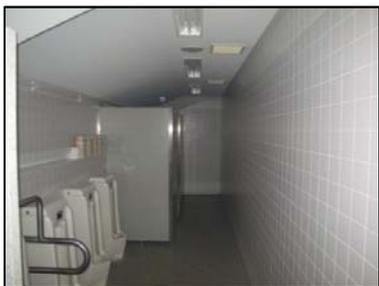
撮影日付	2019年1月18日
	写真番号	18084
	外部/内部	内部
	対象室	2F 男子便所6
	対象設備	制気口
	劣化程度	B
	所見	設置年1993年 25年経過による経年劣化
点検結果

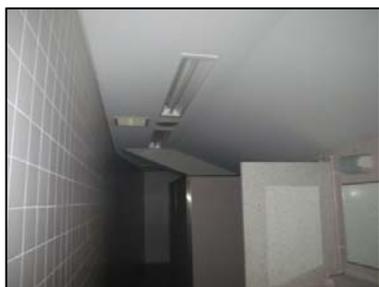
撮影日付	2019年1月18日
	写真番号	18085
	外部/内部	内部
	対象室	2F 女子便所6
	対象設備	制気口
	劣化程度	B
	所見	設置年1993年 25年経過による経年劣化
点検結果

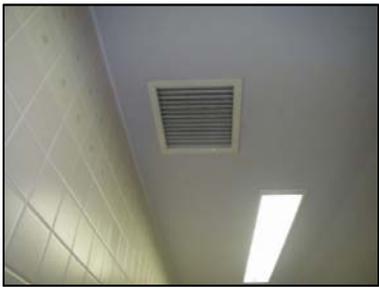
撮影日付	2019年1月18日
	写真番号	18086
	外部/内部	内部
	対象室	2F 女子便所6
	対象設備	制気口
	劣化程度	B
	所見	設置年1993年 25年経過による経年劣化
点検結果

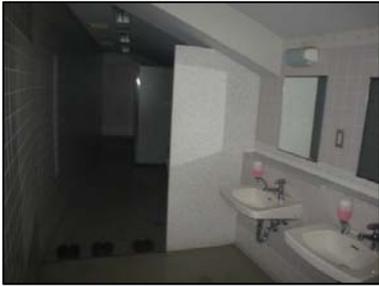
撮影日付	2019年1月18日
	写真番号	18087
	外部/内部	内部
	対象室	2F 男子便所5
	対象設備	制気口
	劣化程度	B
	所見	設置年1993年 25年経過による経年劣化
点検結果

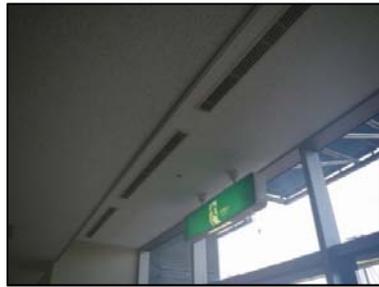
撮影日付	2019年1月18日
	写真番号	18088
	外部/内部	内部
	対象室	2F
	対象設備	制気口
	劣化程度	B
	所見	設置年1993年 25年経過による経年劣化
点検結果

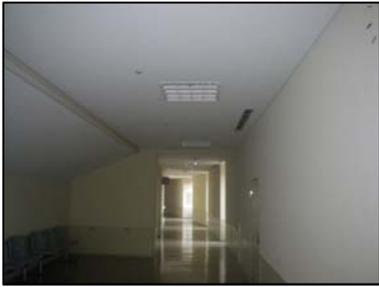
撮影日付	2019年1月18日
	写真番号	18089
	外部/内部	内部
	対象室	2F 回廊3
	対象設備	制気口
	劣化程度	B
	所見	設置年1993年 25年経過による経年劣化
点検結果

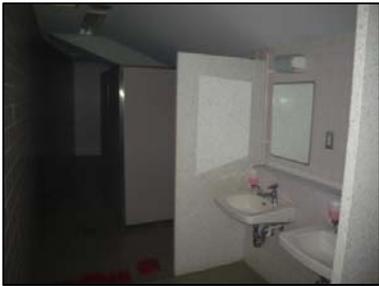
撮影日付	2019年1月18日
	写真番号	18090
	外部/内部	内部
	対象室	2F 女子便所5
	対象設備	制気口
	劣化程度	B
	所見	設置年1993年 25年経過による経年劣化
点検結果

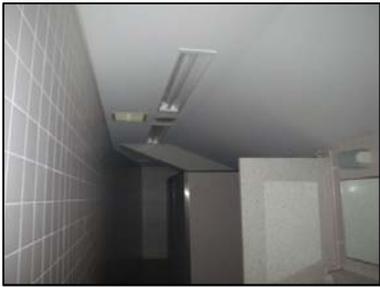
撮影日付	2019年1月18日
	写真番号	18091
	外部/内部	内部
	対象室	2F 女子便所5
	対象設備	制気口
	劣化程度	B
	所見	設置年1993年 25年経過による経年劣化
点検結果

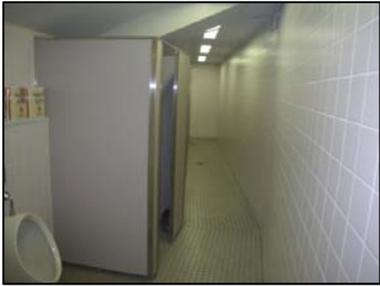
撮影日付	2019年1月18日
	写真番号	18092
	外部/内部	内部
	対象室	2F 女子便所4
	対象設備	制気口
	劣化程度	B
	所見	設置年1993年 25年経過による経年劣化
点検結果

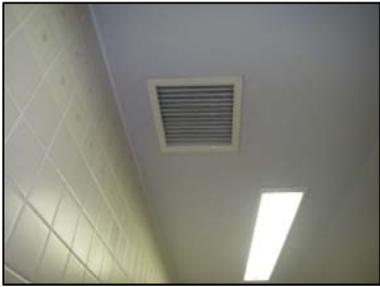
撮影日付	2019年1月18日
	写真番号	18093
	外部/内部	内部
	対象室	2F 女子便所4
	対象設備	制気口
	劣化程度	B
	所見	設置年1993年 25年経過による経年劣化
点検結果

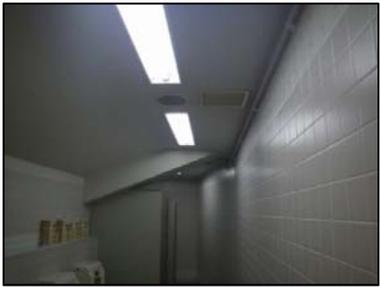
撮影日付	2019年1月18日
	写真番号	18094
	外部/内部	内部
	対象室	2F 男子便所4
	対象設備	制気口
	劣化程度	B
	所見	設置年1993年 25年経過による経年劣化
点検結果

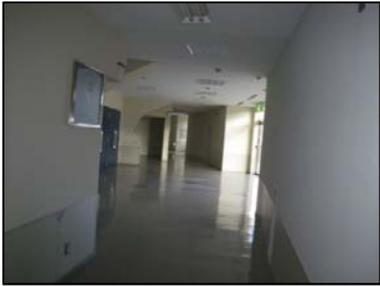
撮影日付	2019年1月18日
	写真番号	18095
	外部/内部	内部
	対象室	2F 0ビ-11
	対象設備	制気口
	劣化程度	B
	所見	設置年1993年 25年経過による経年劣化
点検結果

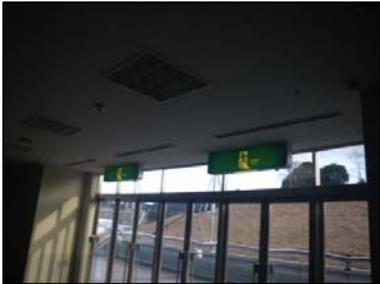
撮影日付	2019年1月18日
	写真番号	18096
	外部/内部	内部
	対象室	2F 0ビ-11
	対象設備	制気口
	劣化程度	B
	所見	設置年1993年 25年経過による経年劣化
	点検結果

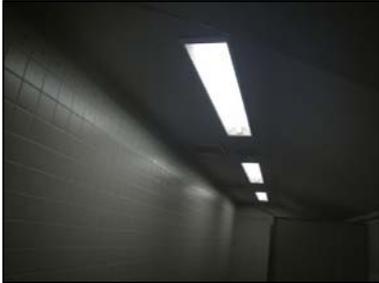
撮影日付 2019年1月18日 写真番号 18101 外部/内部 内部 対象室 2F 男子便所1 対象設備 制気口 劣化程度 B 所見 設置年1993年 25年経過による経年劣化 点検結果

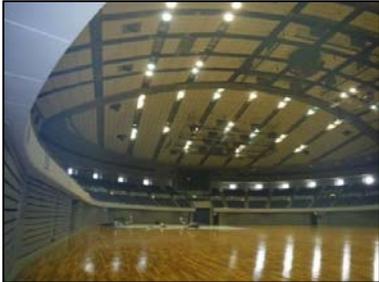
撮影日付 2019年1月18日 写真番号 18102 外部/内部 内部 対象室 1F メインアリーナ 対象設備 制気口 劣化程度 B 所見 設置年1993年 25年経過による経年劣化 点検結果

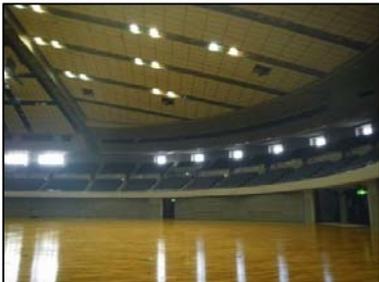
撮影日付 2019年1月18日 写真番号 18103 外部/内部 内部 対象室 1F メインアリーナ 対象設備 制気口 劣化程度 B 所見 設置年1993年 25年経過による経年劣化 点検結果

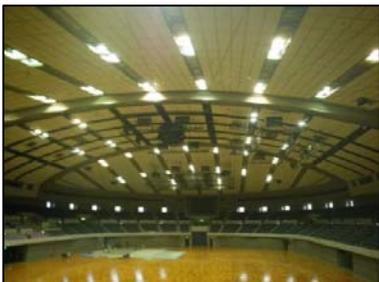
撮影日付 2019年1月18日 写真番号 18104 外部/内部 内部 対象室 1F メインアリーナ 対象設備 制気口 劣化程度 B 所見 設置年1993年 25年経過による経年劣化 点検結果

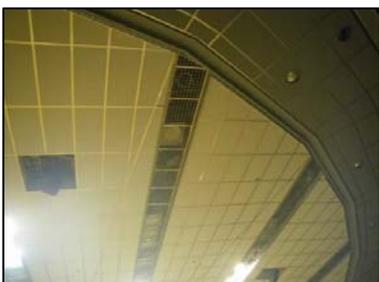
撮影日付 2019年1月18日 写真番号 18105 外部/内部 内部 対象室 1F メインアリーナ 対象設備 制気口 劣化程度 B 所見 設置年1993年 25年経過による経年劣化 点検結果

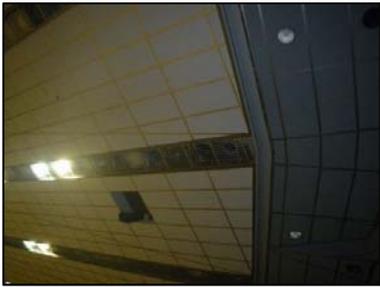
撮影日付	2019年1月18日
	写真番号	18106
	外部/内部	内部
	対象室	1F メインアリーナ
	対象設備	制気口
	劣化程度	B
	所見	設置年1993年 25年経過による経年劣化
点検結果

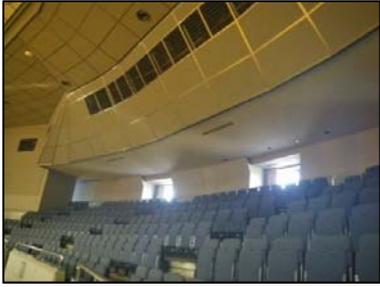
撮影日付	2019年1月18日
	写真番号	18107
	外部/内部	内部
	対象室	3F 観客席
	対象設備	制気口
	劣化程度	B
	所見	設置年1993年 25年経過による経年劣化
点検結果

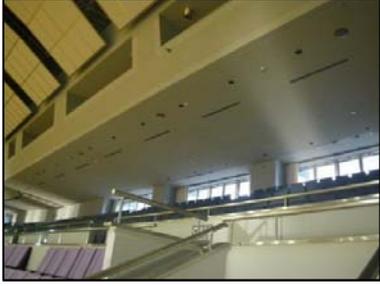
撮影日付	2019年1月18日
	写真番号	18108
	外部/内部	内部
	対象室	3F 観客席
	対象設備	制気口
	劣化程度	B
	所見	設置年1993年 25年経過による経年劣化
点検結果

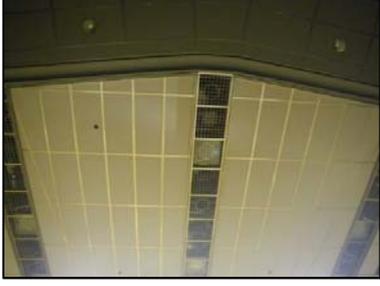
撮影日付	2019年1月18日
	写真番号	18109
	外部/内部	内部
	対象室	1F メインアリーナ
	対象設備	制気口
	劣化程度	B
	所見	設置年1993年 25年経過による経年劣化
点検結果

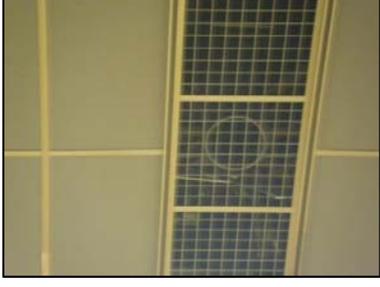
撮影日付	2019年1月18日
	写真番号	18110
	外部/内部	内部
	対象室	1F メインアリーナ
	対象設備	制気口
	劣化程度	B
	所見	設置年1993年 25年経過による経年劣化
点検結果

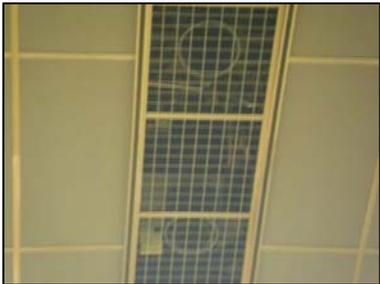
撮影日付	2019年1月18日
	写真番号	18111
	外部/内部	内部
	対象室	1F メインアリーナ
	対象設備	制気口
	劣化程度	B
	所見	設置年1993年 25年経過による経年劣化
	点検結果

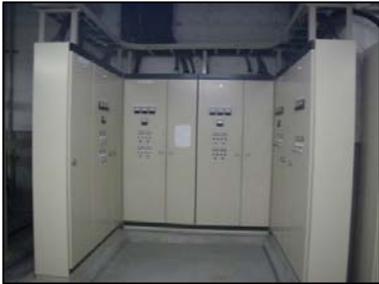
撮影日付 2019年1月18日 写真番号 19001 外部/内部 内部 対象室 1F 機械室2 対象設備 制御盤 劣化程度 B 所見 設置年1993年 25年経過による経年劣化 点検結果

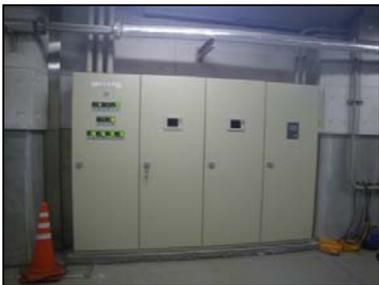
撮影日付 2019年1月18日 写真番号 19002 外部/内部 内部 対象室 1F 機械室2 対象設備 制御盤 劣化程度 B 所見 設置年1993年 25年経過による経年劣化 点検結果

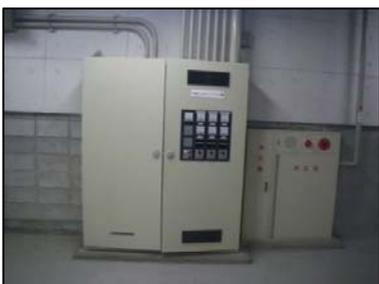
撮影日付 2019年1月18日 写真番号 19003 外部/内部 内部 対象室 1F 機械室2 対象設備 制御盤 劣化程度 B 所見 設置年1993年 25年経過による経年劣化 点検結果

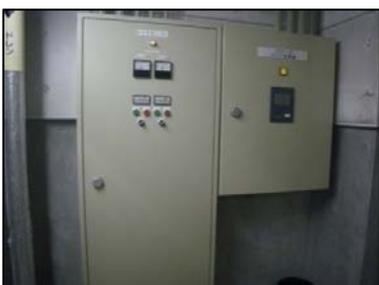
撮影日付 2019年1月18日 写真番号 19004 外部/内部 内部 対象室 1F 空調機械室9 対象設備 制御盤 劣化程度 B 所見 設置年1993年 25年経過による経年劣化 点検結果

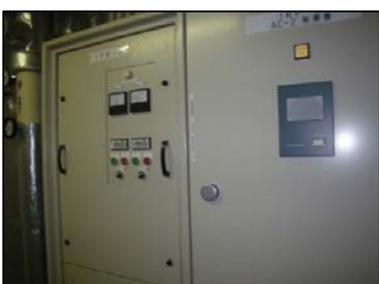
撮影日付 2019年1月18日 写真番号 19005 外部/内部 内部 対象室 1F 空調機室5 対象設備 制御盤 劣化程度 B 所見 設置年1993年 25年経過による経年劣化 点検結果

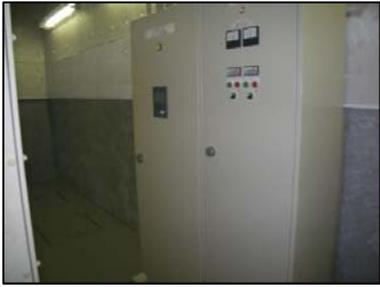
撮影日付	2019年1月18日
	写真番号	19006
	外部/内部	内部
	対象室	1F 空調機械室7
	対象設備	制御盤
	劣化程度	B
	所見	設置年1993年 25年経過による経年劣化
	点検結果

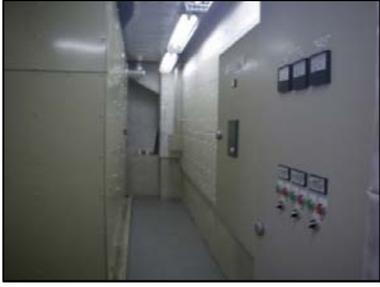
撮影日付	2019年1月18日
	写真番号	19007
	外部/内部	内部
	対象室	1F 空調機械室3
	対象設備	制御盤
	劣化程度	B
	所見	設置年1993年 25年経過による経年劣化
	点検結果
